# R142 YSTAD och SILVERPILEN - närsituation

Statens haverikommission har utrett ett tillbud till en mycket allvarlig sjöolycka mellan R142 YSTAD och SILVERPILEN vid Norra Muskö, Stockholms län, den 7 september 2024

5 september 2025

## Slutrapport SHK 2025:16

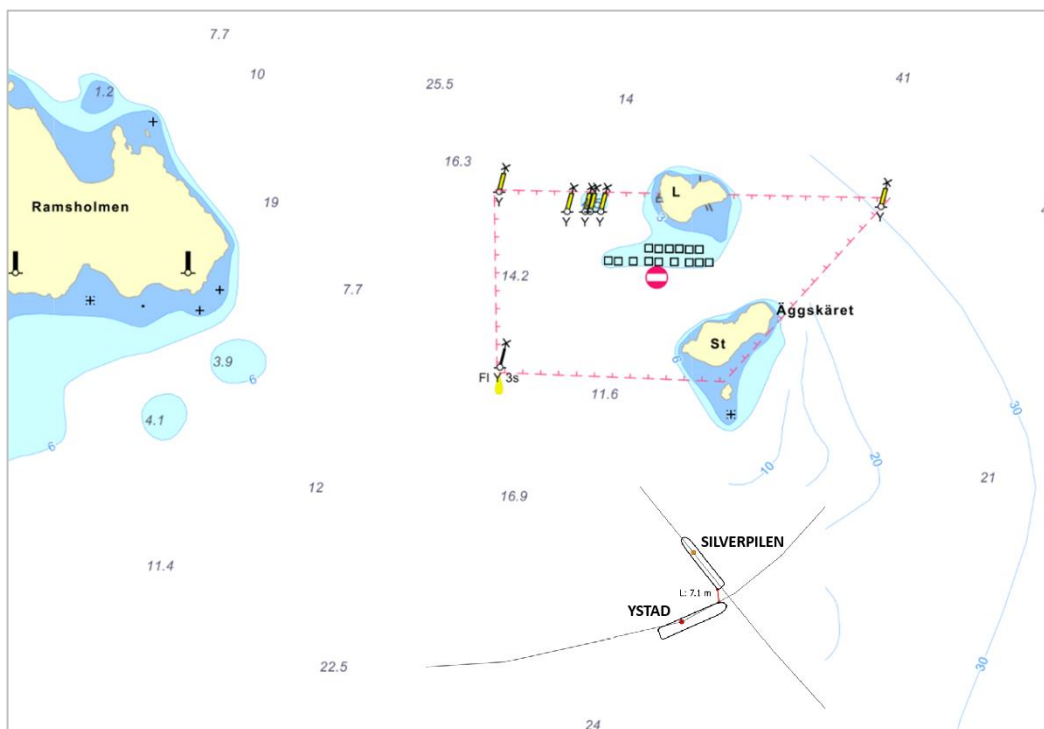
Utanför skyddsområdet, ungefär hundra meter söder om Stora Äggskäret, finns ett grund. I övrigt är det relativt djupt och öppet söder om Äggskären, se figur 9.

Figur 9. Området kring Äggskären med den plats där YSTAD och SILVERPILEN möttes. Fartygssymboler och spår inlagda av SHK. Kartbild från Eniro, <https://kartor.eniro.se/?c=59.046261,18.213315&z=15&l=nautical>. Kartdata: © Sjöfartsverket nr 23-06437.

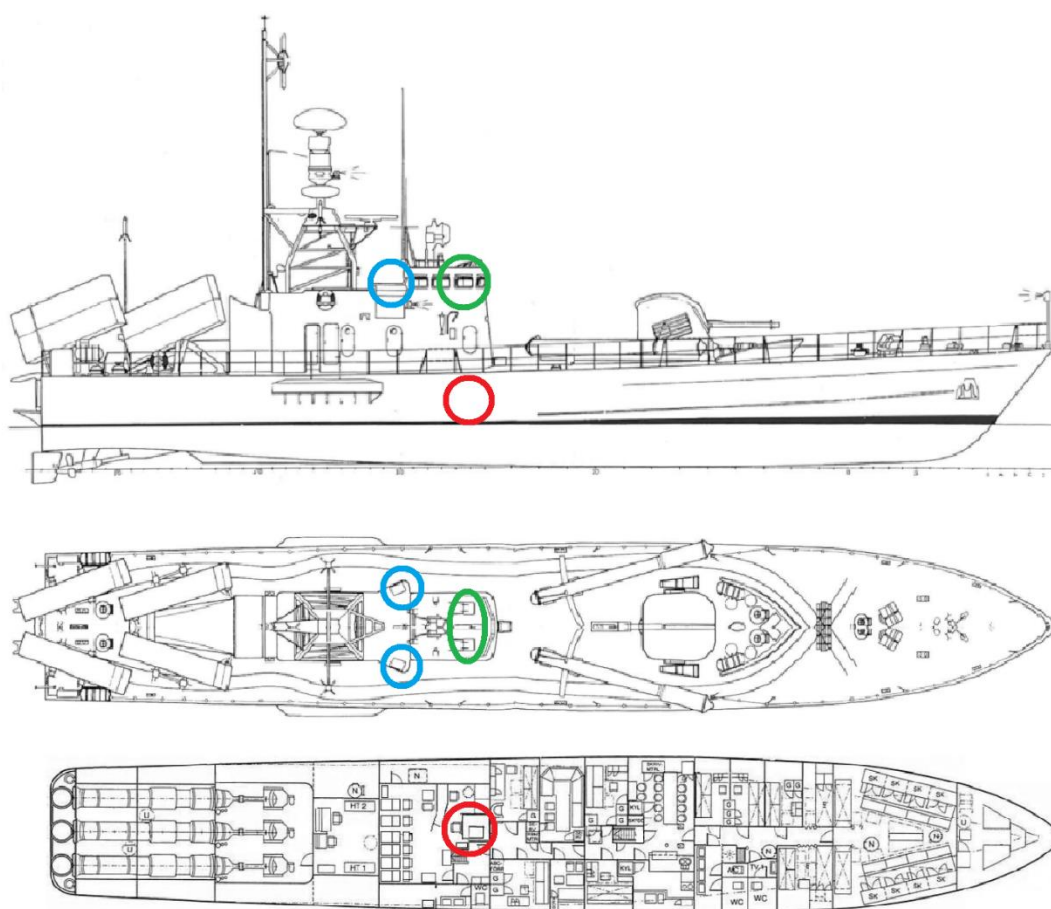
Figur 10. YSTAD sedd från sidan, ovanifrån och trossdäck. Blå cirklar markerar de två utkikplatserna. De gröna markeringarna markerar styrhyttens platser för rorgångare, styrman och befälhavare. Röda cirklar visar radar-navigationsplatsen som vid händelsen inte var bemannad. Passagerarna befann sig ute på däck med undantag av ett fåtal som befann sig i styrhytten. Bild från föreningens rederi och fartygsmanual, med markeringar infogade av SHK.

I stridsledningscentralen, under huvuddäck, fanns en radarnavigatörsplats, se figur 15. När YSTAD var örlogsfartyg, var radarnavigatörens uppgift att stötta och kontrollera navigationen och att sköta radarnavigeringen. Radarnavigatören kunde kommunicera direkt med styrhytten via headset. Förutom radar fanns även ett elektroniskt sjökort med AIS-information och diverse andra instrument vid platsen. Vid händelsen var denna plats obemannad.

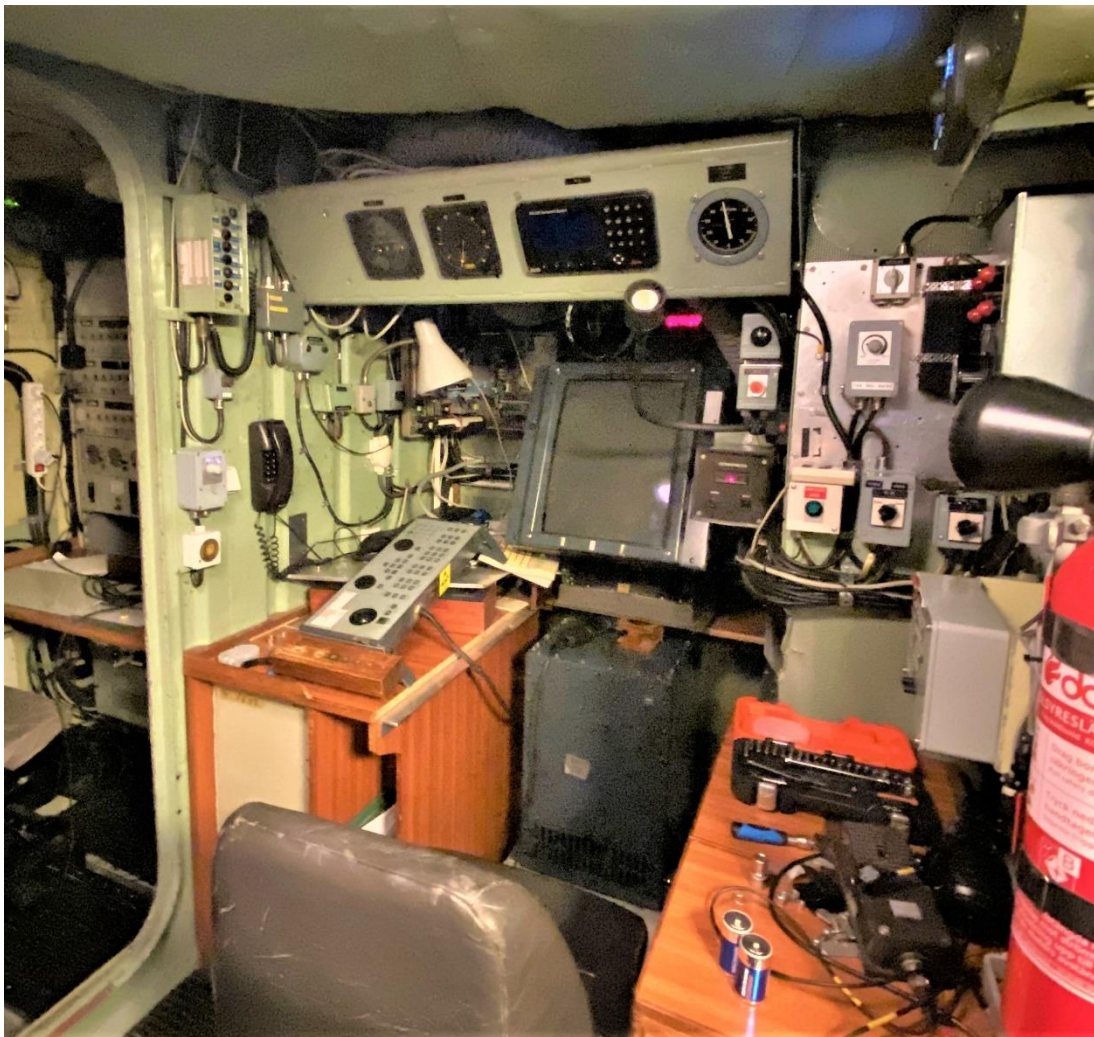
Figur 15. radarnavigatörsplatsen i stridsledningscentralen. Vid fototillfället pågick underhållsarbete därav är viss utrustning inte på sin ordinarie plats.
