# Allvarligt tillbud med ett flygplan av typ Embraer-550 Praetor 600

Statens haverikommission har utrett ett allvarligt tillbud på Stockholm/Bromma flygplats, Stockholms län, den 11 september 2024

2025-12-11

## Slutrapport SHK 2025:19

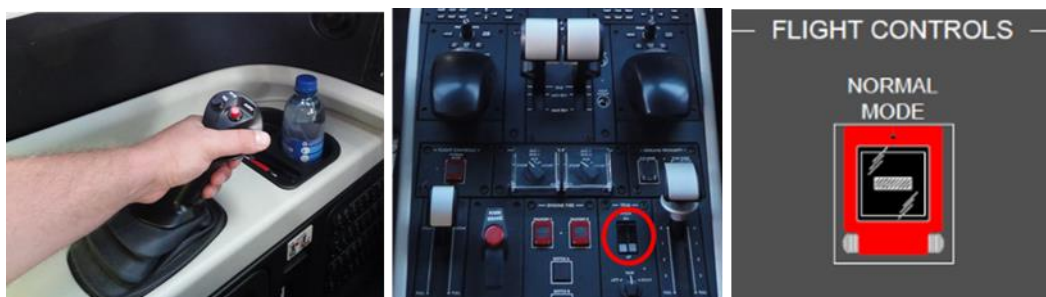
Figur 2. Vänsterpilotens styrspek för tipp och roll, det manuella tipptrimreglaget (Pitch Trim) på den centrala piedestalen, och knappen märkt Flight Controls NORMAL MODE (en röd lampa lyser i knappen när systemet är i DIRECT MODE). Röd ring infogad av SHK. Källa: Embraer.

Orsaker till att varken FCC1 eller FCC2 är kapabla att upprätthålla NM kan vara att signalerna från de väsentliga sensorerna för normalt läge (AHRS<sup>22</sup>, ADS<sup>23</sup> eller klaffindikering) inte är giltiga, avvikelse detekterad av CIM<sup>24</sup>, en primär styryta inte är kapabel till normal-läge eller nod-synkronisering misslyckades eller nedtryckning av FCS-knappen i cockpit, se figur 2.

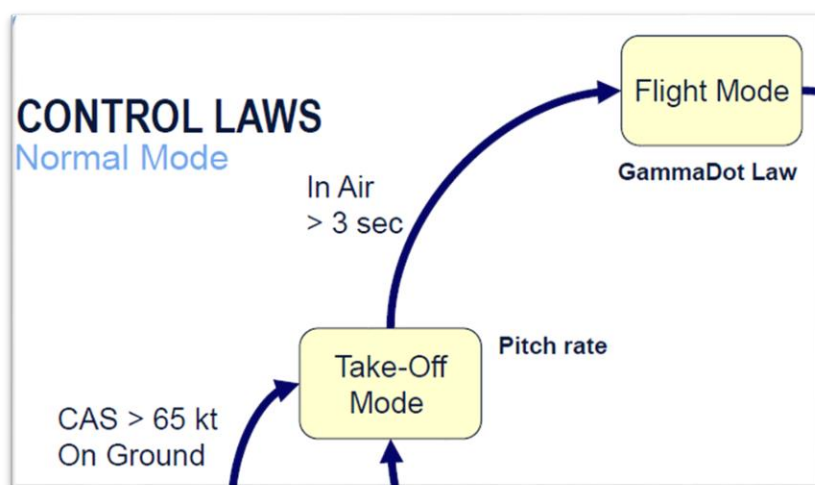
ning, vilken är aktiv under rotationsfasen. Fem sekunder efter lättning, övergår styrlagen till *stigvinkelhastighet* ( $\gamma \dot{\gamma}$ <sup>25</sup>) och autotrimfunktion aktiveras, se Figur 5.

Figur 5. Bild som beskriver hur styrlagarna ändras mellan olika flygfaser efter start.  
Källa: Embraer.

Efter start och cirka fem sekunder efter lättning (WoW = 0) sker ett byte av styrlag, varvid systemet övergår till *gammadot*. I *gammadot* är autotrimfunktionen av tipptrimssystemet aktiverad. Eftersom systemet försattes i *Direct Mode* i samband med modbytet fanns inte autotrimfunktionalitet. Inställningen för tipptrim förblev densamma som ställts in före start. Allteftersom farten ökade förbi den fart för vilken flygplanet var trimmat, ökade nosuppmomentet och höjdroderauktoriteten minskade.

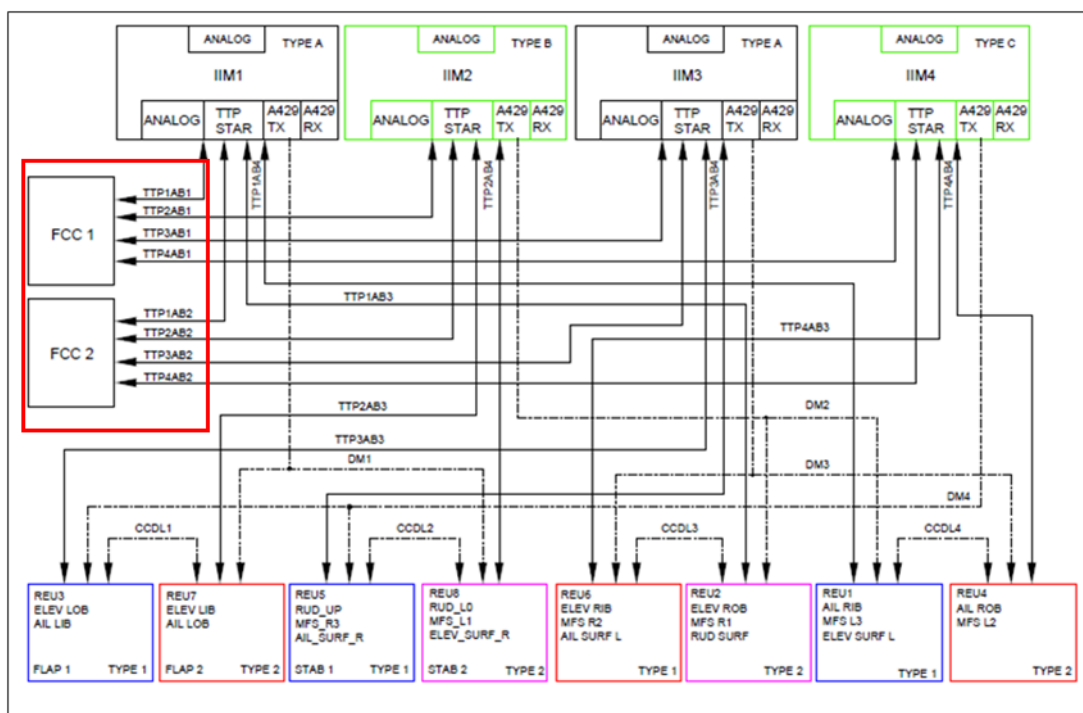
Figur 6. TPP och CCDL kommunikationsschema. TPP-ingångar till FCC1 och 2 markerade i rött av SHK.  
Källa: Embraer. Utdrag ur Embraer AMM.

Att prioritetsindex för båda FCC kunde degraderas till index 0 på grund av ett överskridet tröskelvärde har konstaterats höra ihop med TTP-arkitekturens hantering av *skew* mellan frames som skrivs till databussen av de två processerna i CIM. Felutfallet och händelsekedjan som uppstod visar på brister i robustheten i systemet. Avvikelsen mellan Com och Mon lane hanterades enligt systemdesignen för den enskilda FCC:n. Händelsekedjan hade dock brutits om felet hade inträffat i endast en av de två FCC:erna, eller om en FCC hade återställts efter återställningstiden för den andra, förutsatt att prioritetsindexet efter någon av återställningarna hade varit över 2. I ett sådant fall skulle styrsystemet ha tillåtit den funktionsdugliga FCC:n att behålla kontrollen.

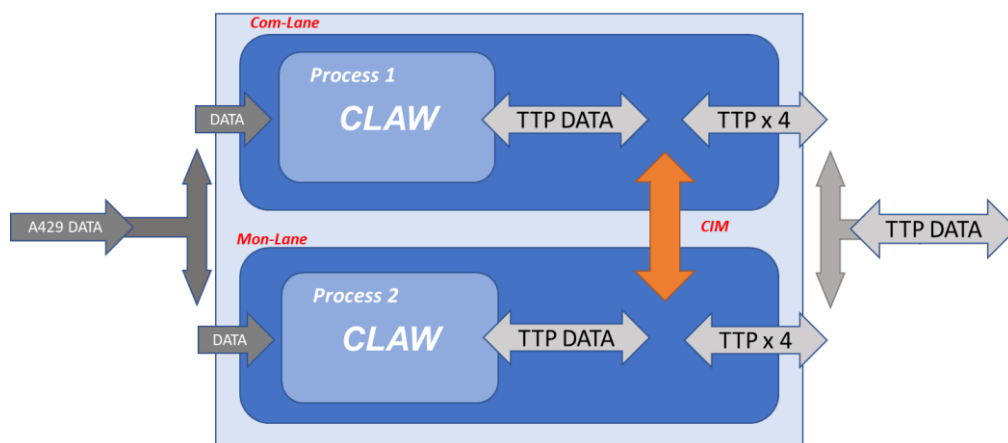
Figur 7. Schematisk representation av processer och kommunikationsvägar hos styrdatorn (FCC).

Om det vid tillfället för ett byte av styrlag fanns en tidsförskjutning (*skew*) i dataframes mellan COM och MON-lane, kunde skillnaden överskrida det fastställda gränsvärdet. Förut-sättningen var att in-data till de två skilda processerna resulterade i styrkommandon med hög gradient. Systemarkitekturen var även sådan att när felet uppstod betraktades data som fast (*stale*) med växlingar mellan *FCC in command* som följd och därefter degradering av prioriteringsindex hos båda FCC:erna till 0 och degradering av systemet till Direct Mode.

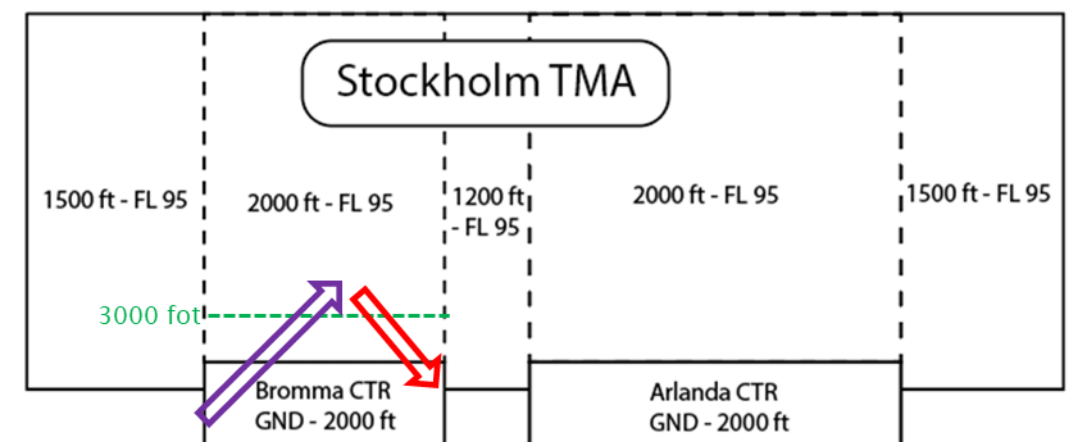
Figur 9. En sidovy av luftrummet ovanför Bromma flygplats. Den gröna linjen markerar den klarerade höjden på 3 000 fot. Pilarna visar flygplanets ungefärliga flygbana i luftrummet. Den lila pilen visar flygplanets stigning förbi den klarerade höjden. Den röda pilen visar sjunk igen till under den klarerade höjden och inflygningen till Bromma. Källa: Luftfartsverket. Färgad grafik infogad av SHK.
