# Olycka med ett flygplan av modellen Mooney M20J opererat av Frivilliga Flygkåren

Statens haverikommission har utrett en olycka vid Norrtälje Roslagens flygplats, Stockholms län, den 5 september 2025

2026-09-01

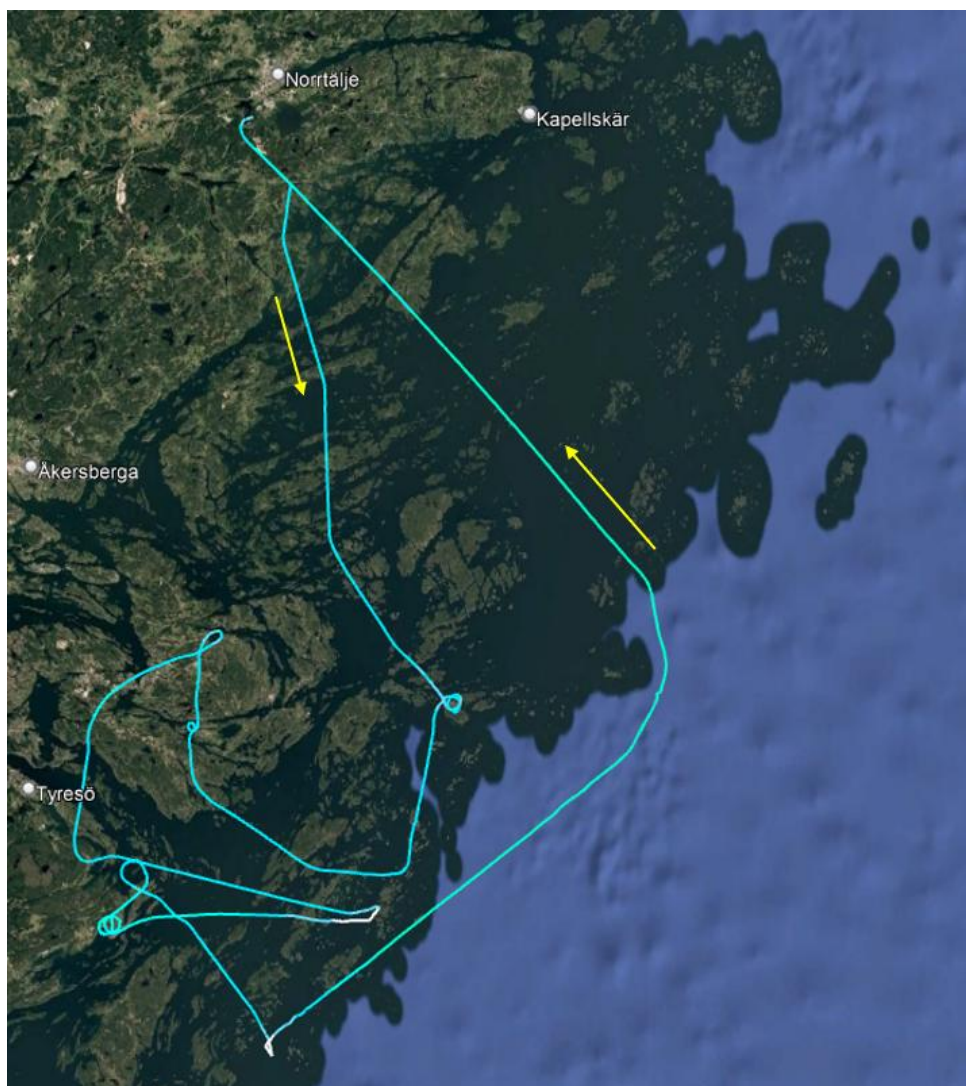
Besättningen i SE-GXI utförde huvuddelen av övningen på en höjd av 700–800 fot, men gick vid flera tillfällen ner till 200 fot för att kunna identifiera mål på närmare håll. SE-GXI färdspår framgår i figur 1.

Figur 1. Bild som visar SE-GXI färdväg med blått spår. Källa: Google Earth och FR24.

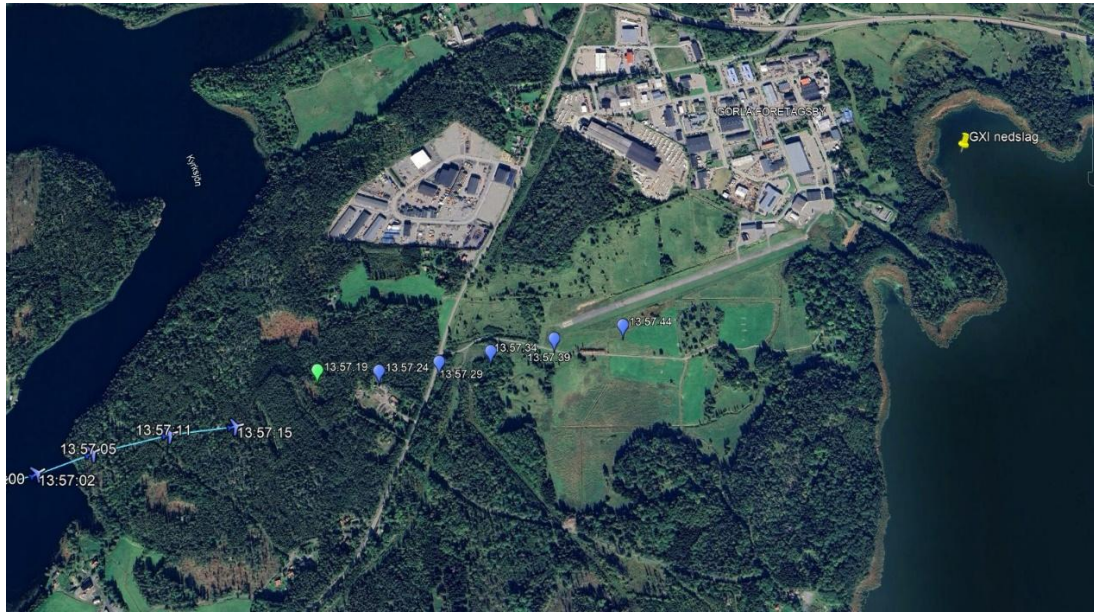
Figur 4. Sista delen av flygningen som registrerades av FR24 och LFV:s radar. LFV:s sensorpunkter markerade som punktmarkeringar. Den gröna sensorpunkten har en registrerad höjd på 300 fot. De blå punkterna har en registrering på 200 fot. Avståndet mellan den sista transponderregistreringen till haveriplatsen beräknas till 1 288 meter. Tidsangivelsen på ADS-B data är i UTC. Källa: FR24, LFV och Google Earth.

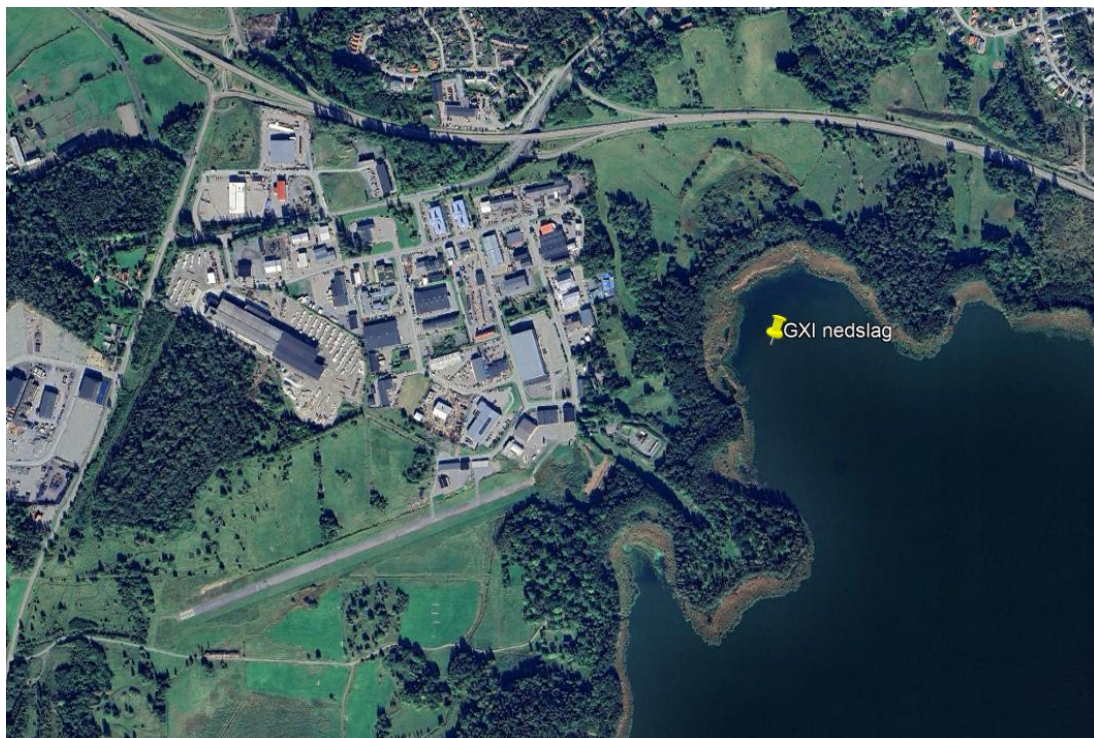
Flygplanet lokaliserades nästan helt under vattenytan i sjön Limmaren öster om flygplatsen, se figur 5 och 6.

Figur 5. Flygplanets position markerad av SHK. Källa: Google Earth.

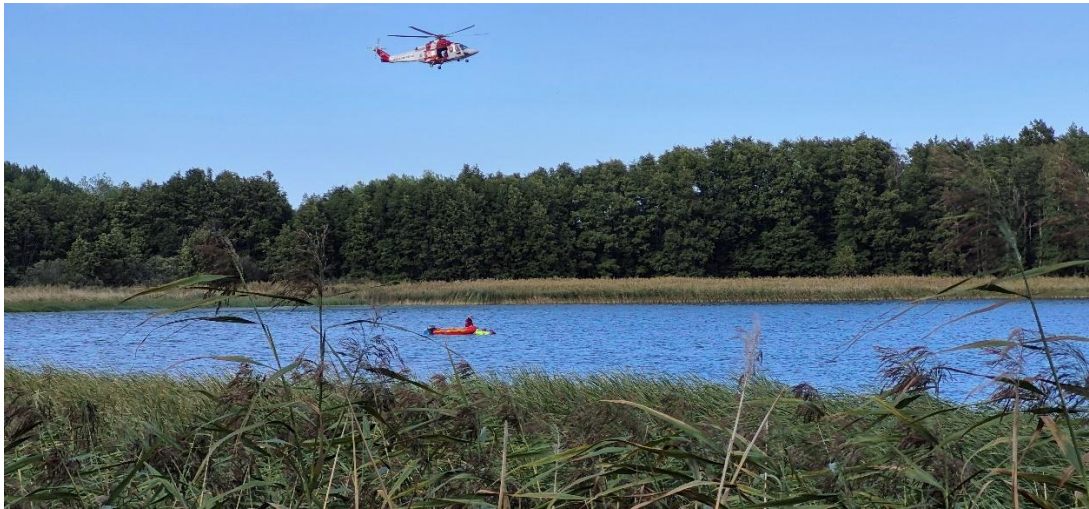
Figur 11. Räddningshelikopter och ytbärgare samt dykare i vattnet. Källa: FFK.

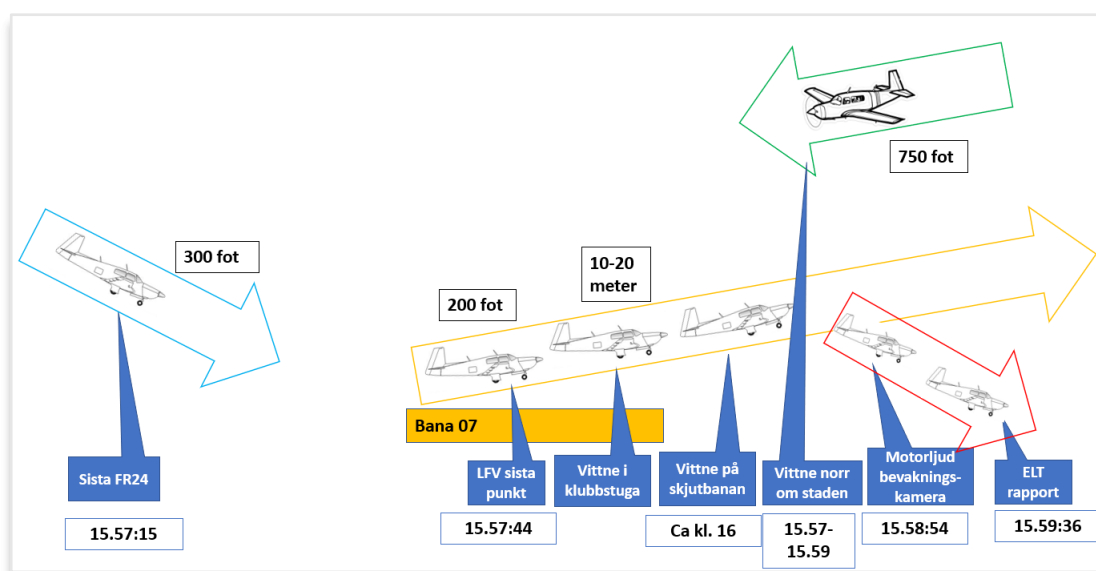
Figur 21. En grafisk beskrivning av händelseförloppet baserat på data och andra iakttagelser.

Den sista kända ADS-B tidpunkten är kl. 15.57.15 och den sista kända LFV-tidpunkten är kl. 15.57.44. Nästa iakttagelse är rapporteringen av ELT-signalen från Finnair kl. 15.59.36. Utifrån rapporterad tidpunkt och bedömd fördröjning mellan ELT-aktivering och upptäckt uppskattas att ELT-sändningen startade omkring kl. 15.58.50–15.59.00. Detta tidsintervall överensstämmer både med tiden för ljudregistreringen från övervakningskameran (kl. 15.58.54) och uppgifterna från vittnet på parkeringen.
