# Olycka med ett segelflygplan av modellen Grob Astir CS

Statens haverikommission har utrett en olycka med segelflygplanet SE-THY vid Halmstad flygplats, Hallands län, den 19 juli 2025

2026-07-15

## Slutrapport SHK 2026:13

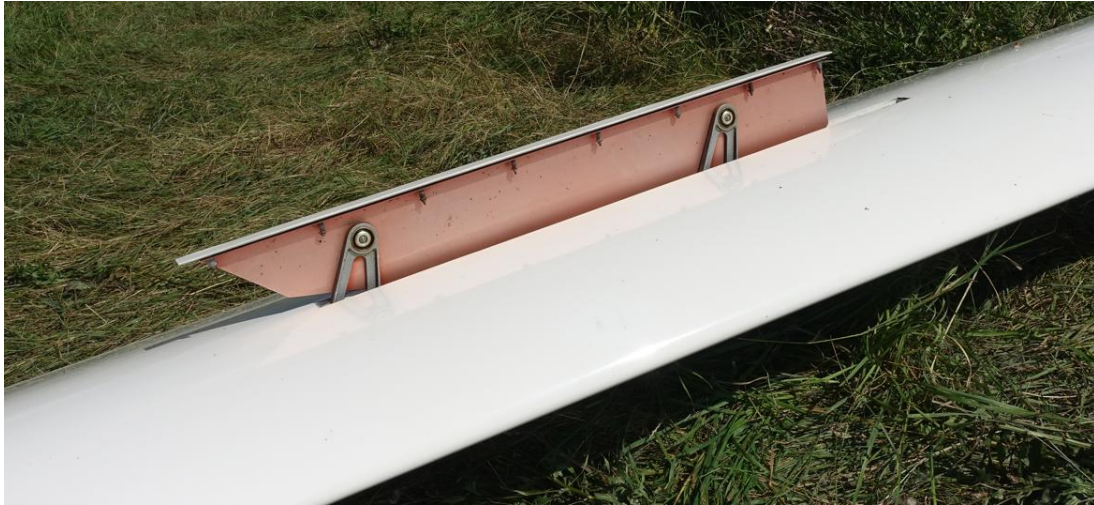
Figur 4. Bild av segelflygplanets utfällda luftbromsar.

Utredningen har visat att luftbromsarna var fullt utfällda, sannolikt från cirka 170 meters höjd ända fram till nedslaget i marken. Piloten hade låg total och aktuell flygerfarenhet. Detta har sannolikt påverkat både hans handhavande av segelflygplanet och hans situationsmedvetenhet negativt.

Olyckan orsakades av att luftbromsarna var fullt utfällda under en betydande del av flygningens slutfas. Piloten uppmärksammade inte luftbromsarnas läge. Flyghöjden blev otillräcklig för en säker landning och segelflygplanet kolliderade med träd och slog ned i marken före bantröskeln. En bidragande faktor var sannolikt pilotens låga totala och aktuella flygerfarenhet.

Luftbromsplattorna var orangea, vilket gör det tydligt synligt när dessa är utfällda (se figur 4).

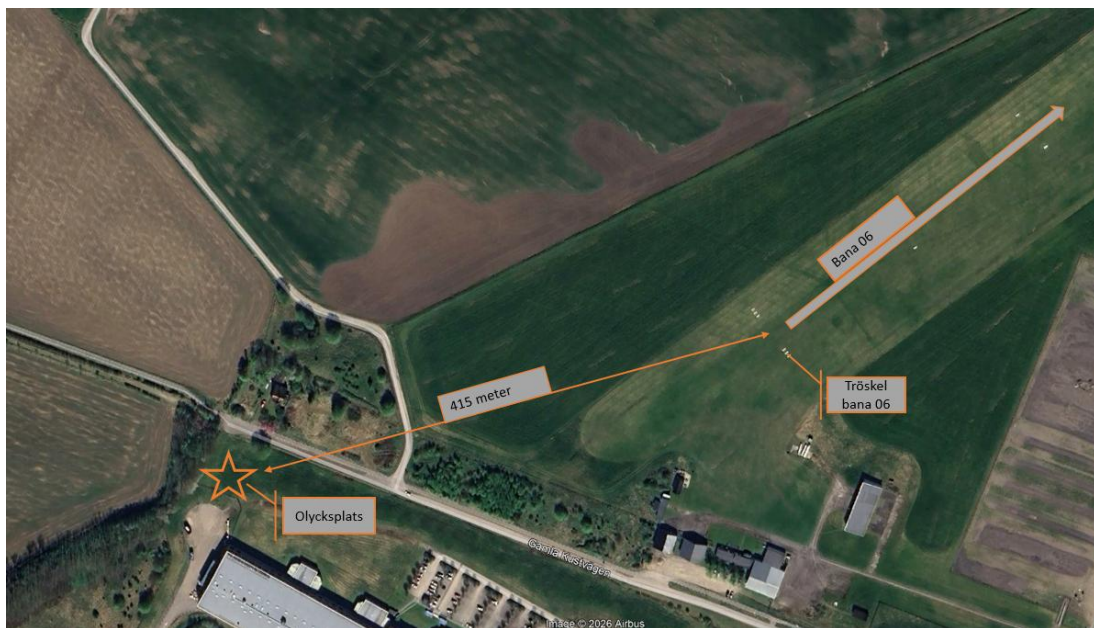
Figur 12. Olycksplatsen läge i förhållande till bana 06. Bild: Google Earth. Kartdata © Lantmäteriet. Markeringar infogade av SHK.

Sammantaget innebar detta att höjden under landningen blev otillräcklig, vilket ledde till att segelflygplanet kolliderade med träd och därefter slog i marken, cirka 415 meter före bantröskeln.
