## **Unidad de Investigación de Accidentes e Incidentes Aéreos**

**A-05-2023.**

**Informe Final.**

**TG-TAI.**

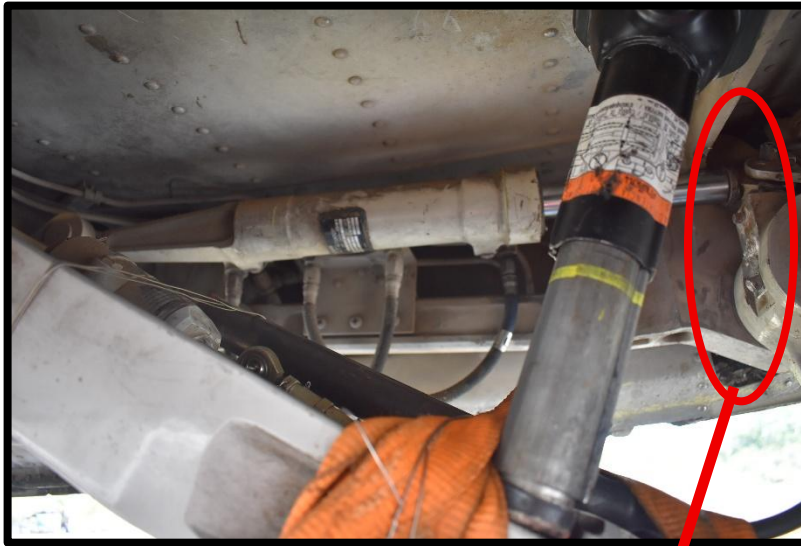
Fotografía No. 13

Al momento de activar el selector eléctrico en la cabina, el actuador hidráulico del tren de aterrizaje derecho se extendió por completo, en el proceso se fracturaron los tornillos de sujeción en la base del actuador, consecuentemente no se extendió completamente el conjunto del tren de aterrizaje, evitando que el candado simétrico asegurara el tren principal respectivo.

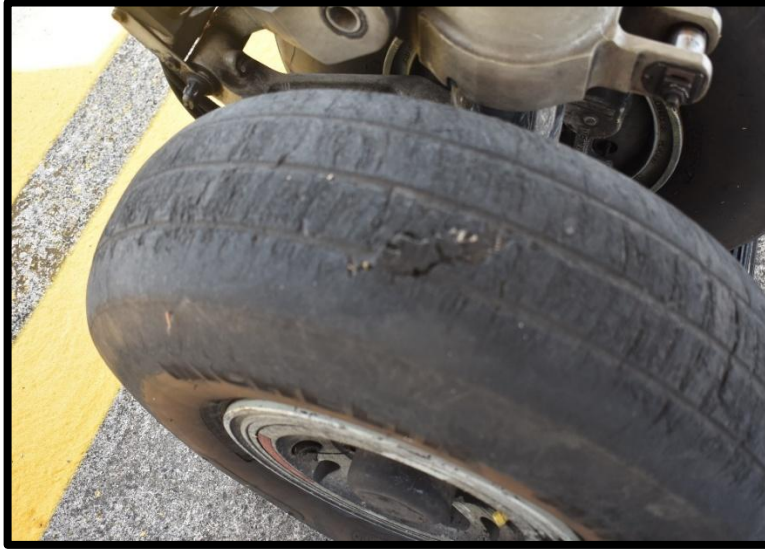
Fotografía No. 14

**Vista de los daños en las ruedas del tren derecho.**
