# Grundstötning med en stridsbåt 90 H i Göteborgs skärgård

Statens haverikommission har utrett en grundstötning  
som inträffade vid Snippeskären, Västra Götalands län,  
den 25 februari 2025

2026-02-04

Diarienummer: M-02/25

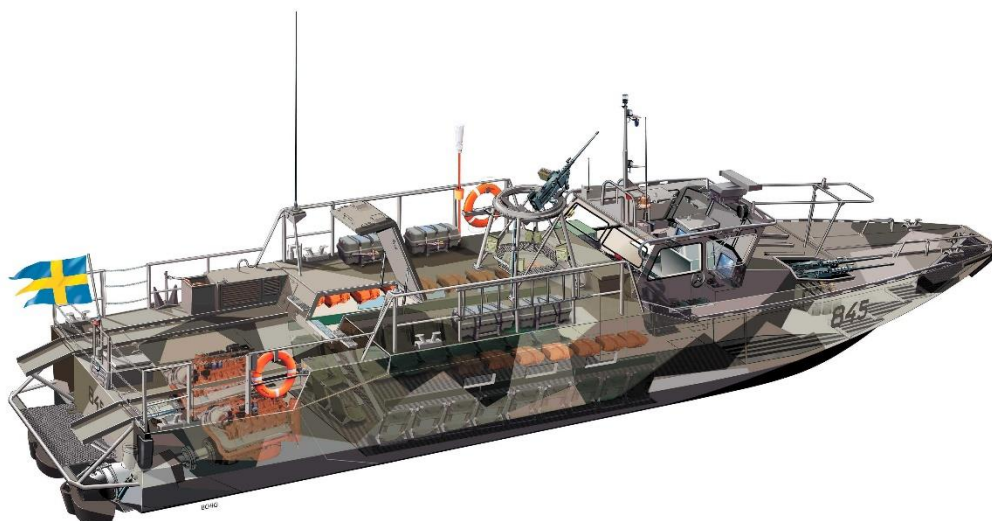
Figur 1. Stridsbåt 90 H. Källa: Dockstavarvet AB.

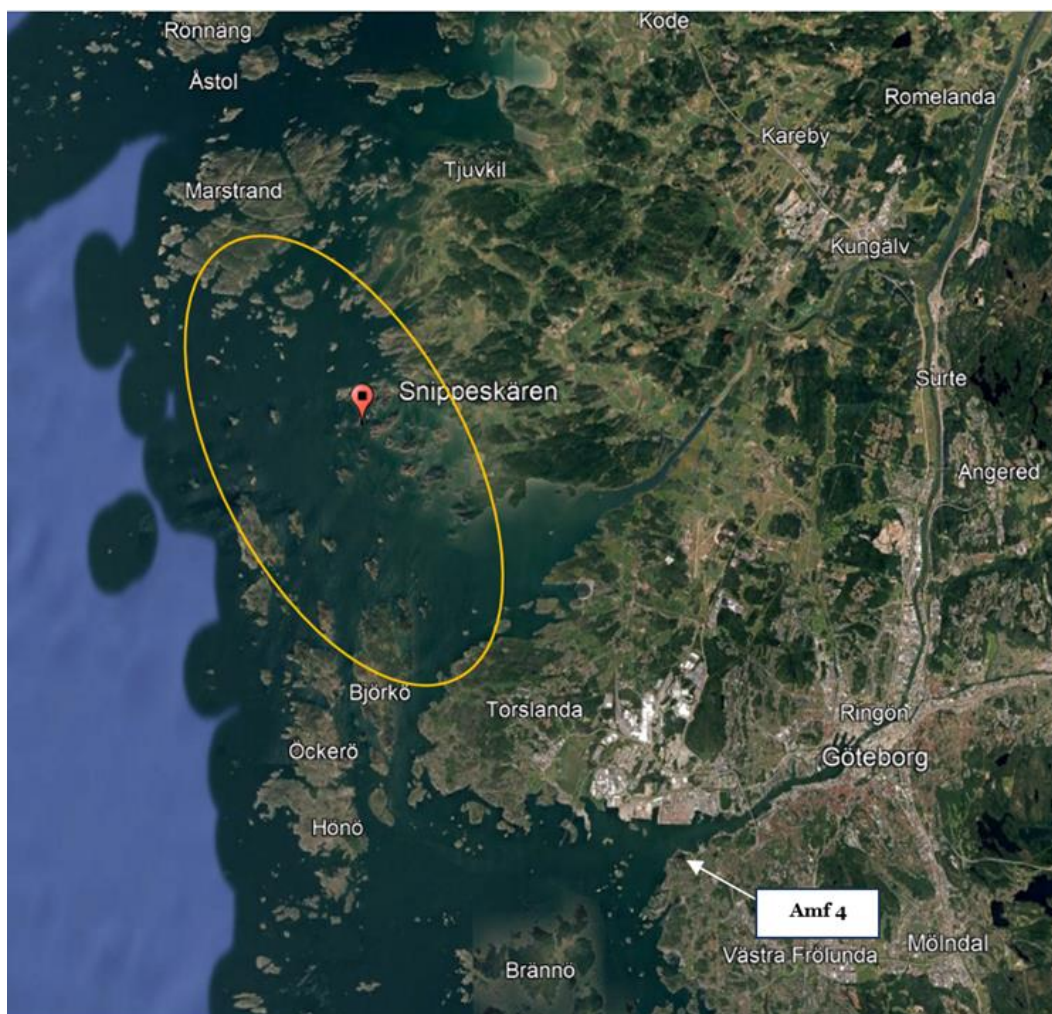
Figur 2. Översiktsbild från Google Earth som visar övningsområdet och plats för grundstötningen. Markeringar införda av SHK. Källa: Google Earth.

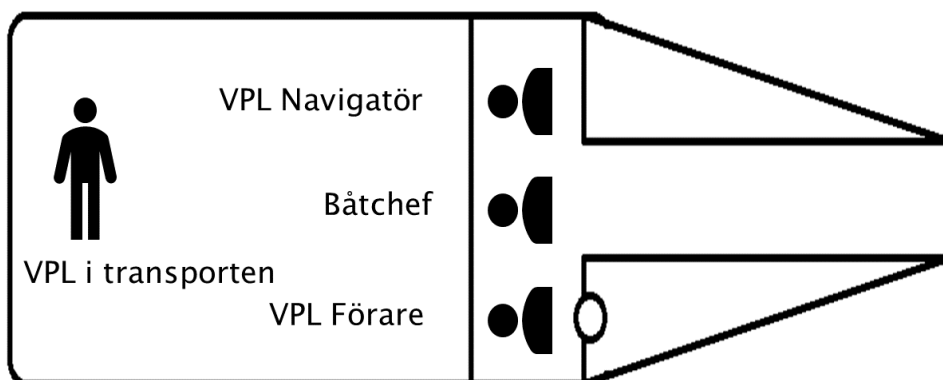
Båtchefen satt i mitten av styrhytten. Den elev som navigerade satt till vänster om båtchefen och båtföraren satt till höger. I stridsbåt 826 var det tre värnpliktiga elever ombord och därför var det en elev som befann sig under däck i transportdelen av båten när denne inte var navigatör eller båtförare, se figur 3.

Figur 3. Skiss över placering av besättningen i stridsbåt 826.

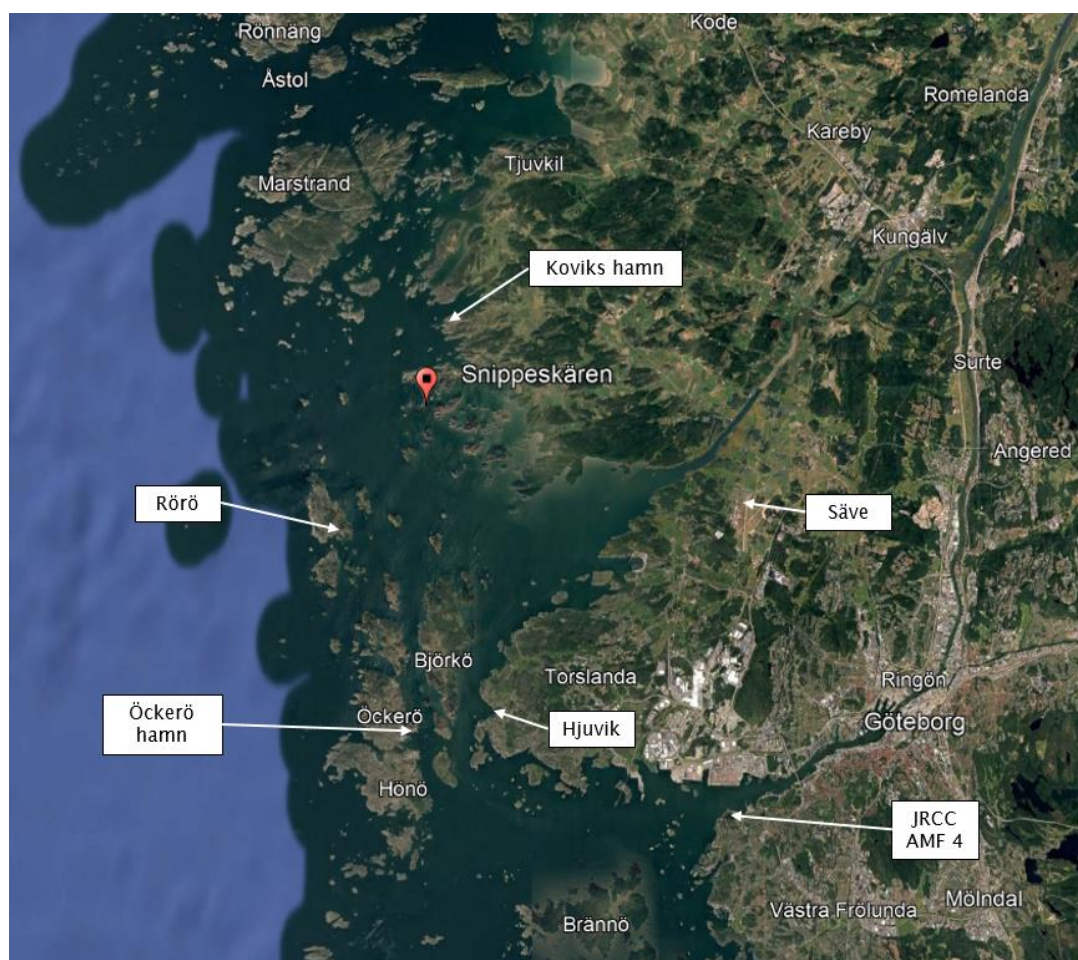
Figur 7. Bild som visar var enheterna i räddningsinsatsen utgick från samt var de skadade personerna avlämnades till ambulanser. Markeringar infogade av SHK. Källa: Google Earth.

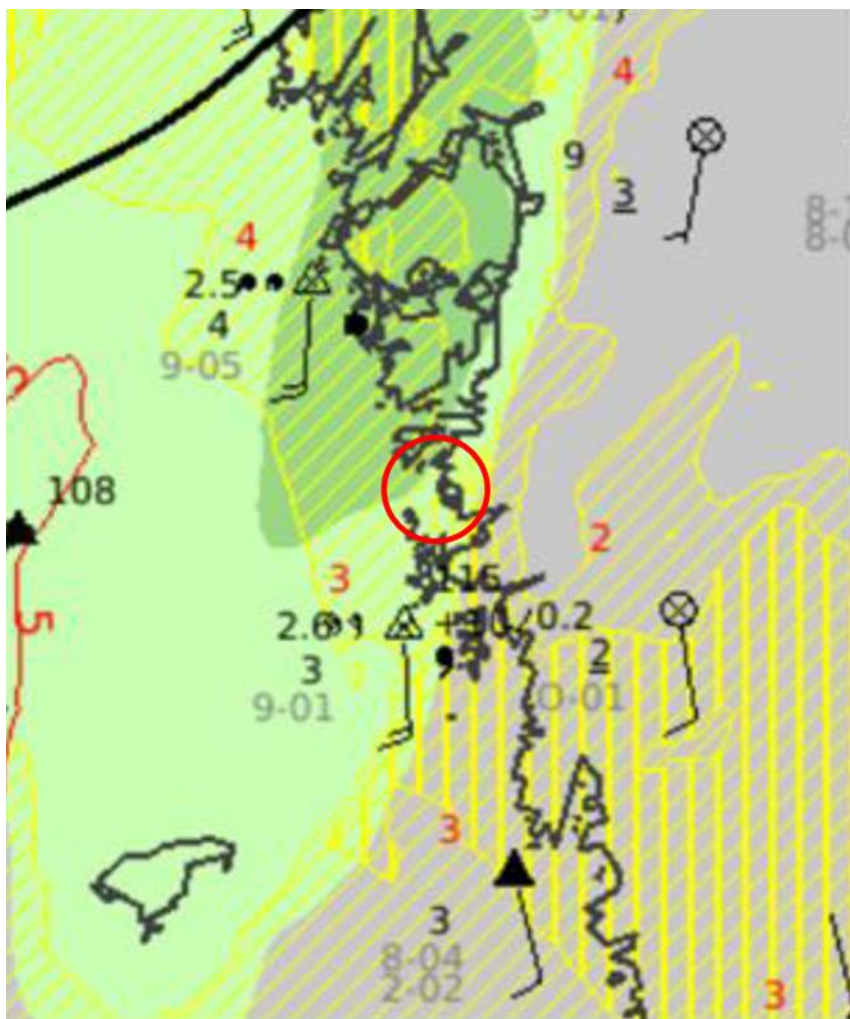
Både på dagen för händelsen samt dagarna innan låg en fuktig luftmassa över delar av Skandinavien. Sveriges havs- och kustområden berördes av nedsatt sikt, dis eller dimma. En front med regn förflyttades under dagen den 25 februari österut över Östersjön, och ett annat mindre regnområde i väster berörde Sveriges västkust under kvällen. En detaljerad karta över vädret finns i figur 11.

Figur 11. En detaljerad karta över vädret kl. 20.00 den 25 februari. Grön färg markerar område med regn, gult rutnätter markerar sikt under 1 kilometer, gulrandig markering visar områden med sikt under 4 km. Olycksplatsen markerad med röd ring av SHK.
