STATENS HAVERIKOMMISSION (SHK)  
BOARD OF ACCIDENT INVESTIGATION

***Rapport O 1994:1***

**Brand den 30 november 1991  
i ABB Relays AB:s lokaler i Västerås,  
U län  
O-09/91**

Ärendebeteckning  
O-09/91

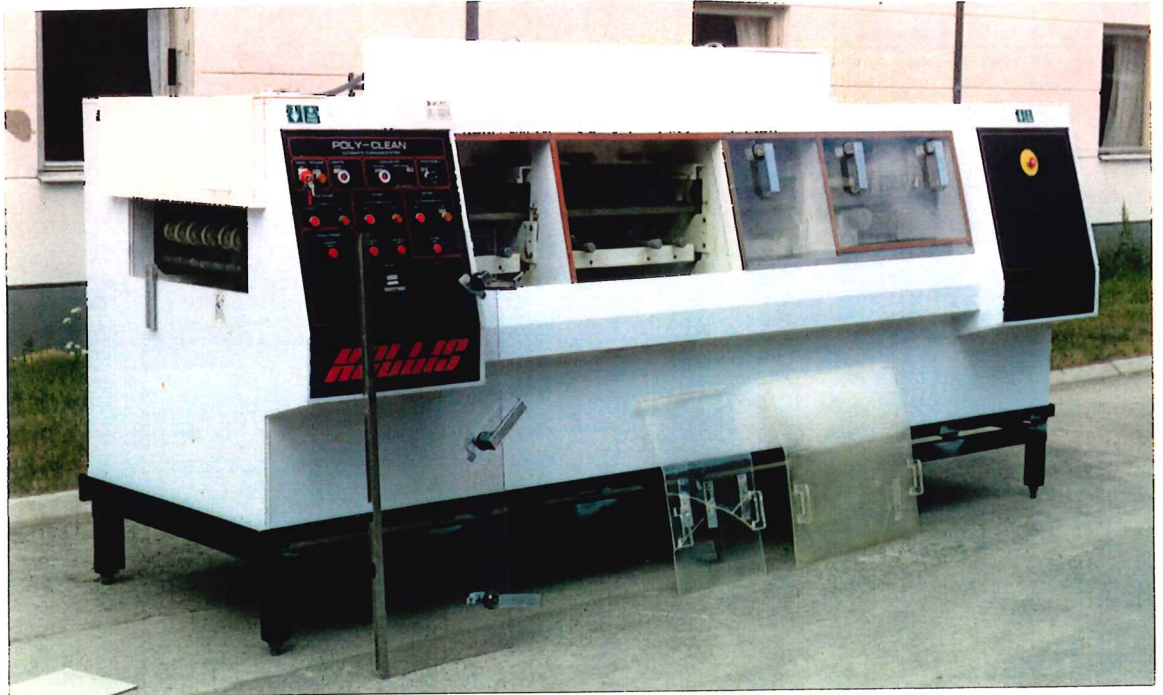
**Figur 12** En tvättmaskin liknande den som brann. Genom öppningen på gaveln till vänster kommer transportbandet från lödmaskinen. På maskinens baksida finns elskåpet innanför samma gavel.

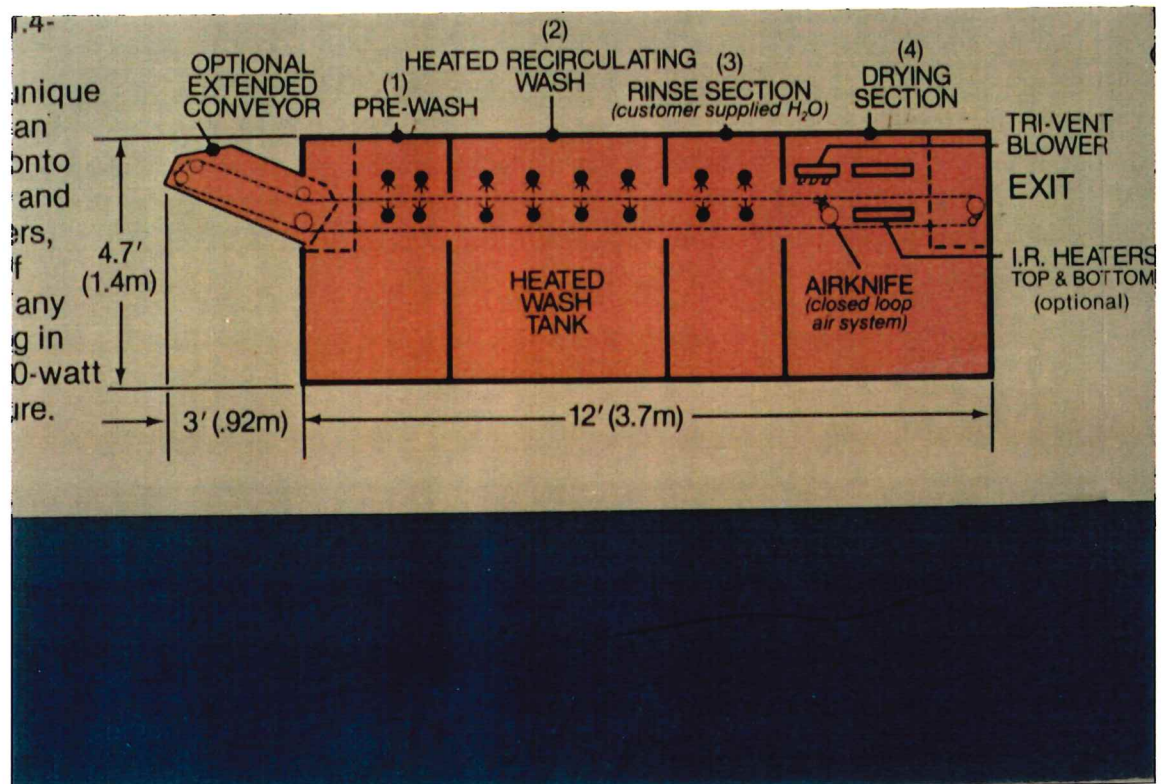
**Figur 13** Tvättmaskinen i genomskärning. Siffrorna ovanför maskinen betecknar de olika sektionerna i ordning: förtvätt-, tvätt-, skölj-, och torksektionen. I.R. heaters betecknar infrastrålvärmarna, Tri-vent blower torkfläktar och Airknife luftridå (ej nämnt i texten).

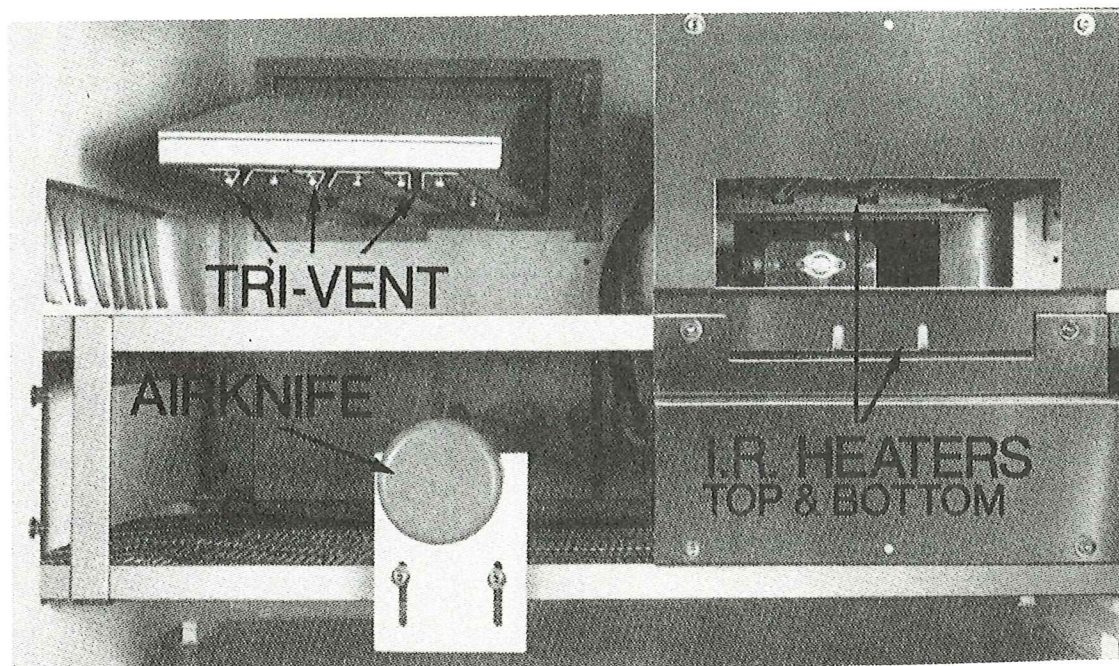
Figur 14 Torksektionen i närbild. I avskiljningen mot sköljsektionen syns »kjolen«.

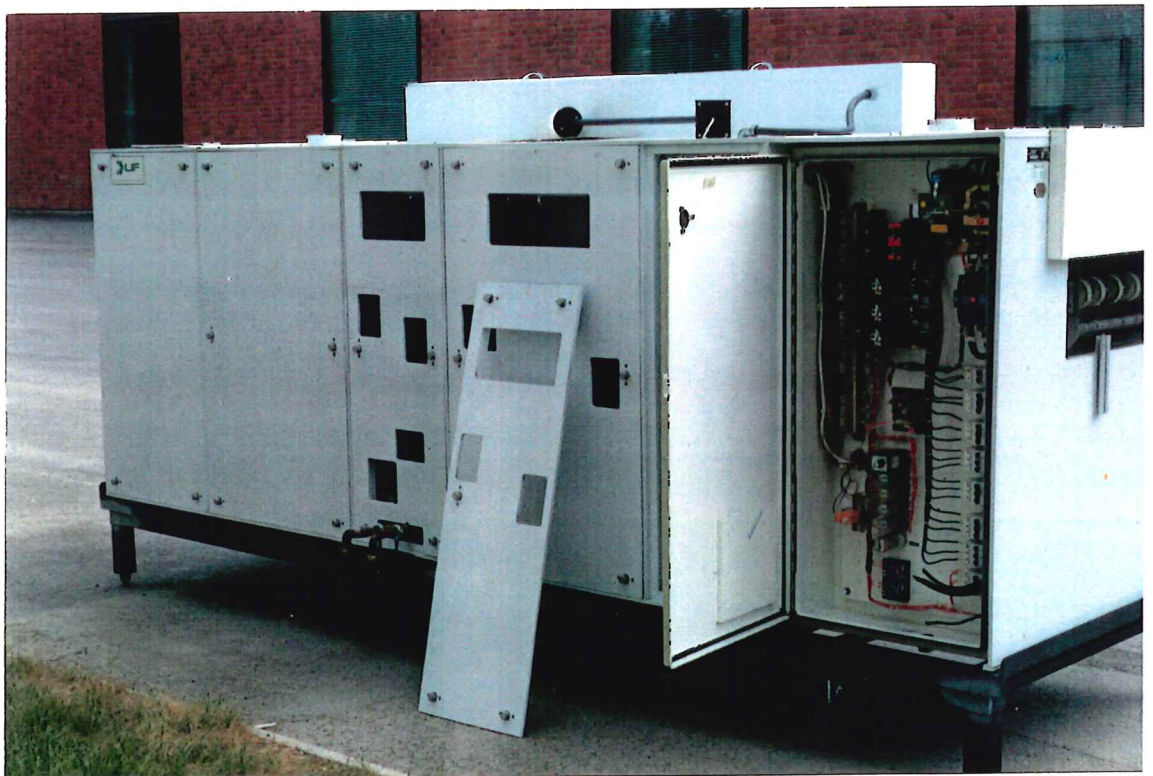
**Figur 16** Elskåpet på en liknande tvättmaskin. Rakt ovanför elskåpet syns en anslutningsstos för ventilationskanal. På den brunna maskinen motsvarar detta anslutningen för tredje kanalen enligt texten.
