# Personpåkörning på Malmö godsbangård

Statens haverikommission har utrett en personpåkörning  
på driftplatsdelen Malmö godsbangård, Skåne län, den  
24 april 2025

2026-03-18

Diarienummer: J-4/25

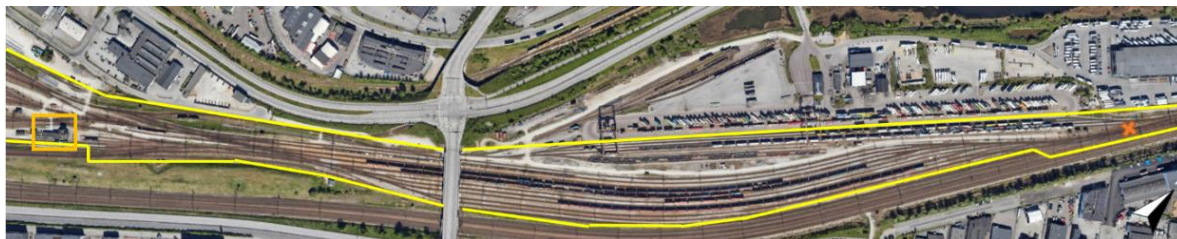
Figur 1. Malmö godsbangård. Gul markering är tillförd av SHK och visar området inom vilket de flesta besiktningsanmärkningarna fanns. Orange ruta visar rangertornet från vilket rangering av vagnar styrs. Orange kryss visar olycksplatsen. Bild: Google Maps.

Besiktningsanmärkningarna gällde främst växlar på spår där den största tillåtna hastigheten varierade mellan 40 och 70 km/tim. Med bland anmärkningarna fanns också objekt på spår där den största tillåtna hastigheten var 160 km/tim.

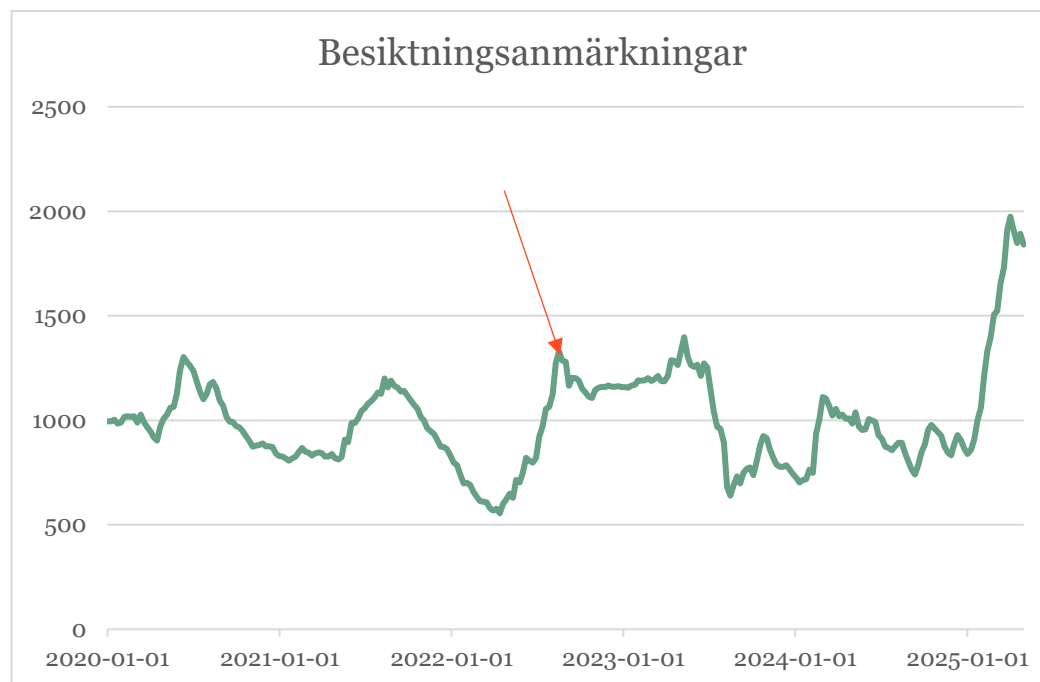
Det har i intervjuer beskrivits att antalet besiktningsanmärkningar som ska planeras in för åtgärd ökat. Figur 11 visar antalet anmärkningar i Malmö och sydöstra Skåne under perioden 2020 till 2025.

Figur 11. Antalet besiktningsanmärkningar per vecka inom området Malmö och sydöstra Skåne under perioden 1 januari 2020 till 30 april 2025. Pilen visar när Infranord AB tog över underhållet från Strukton Rail AB.

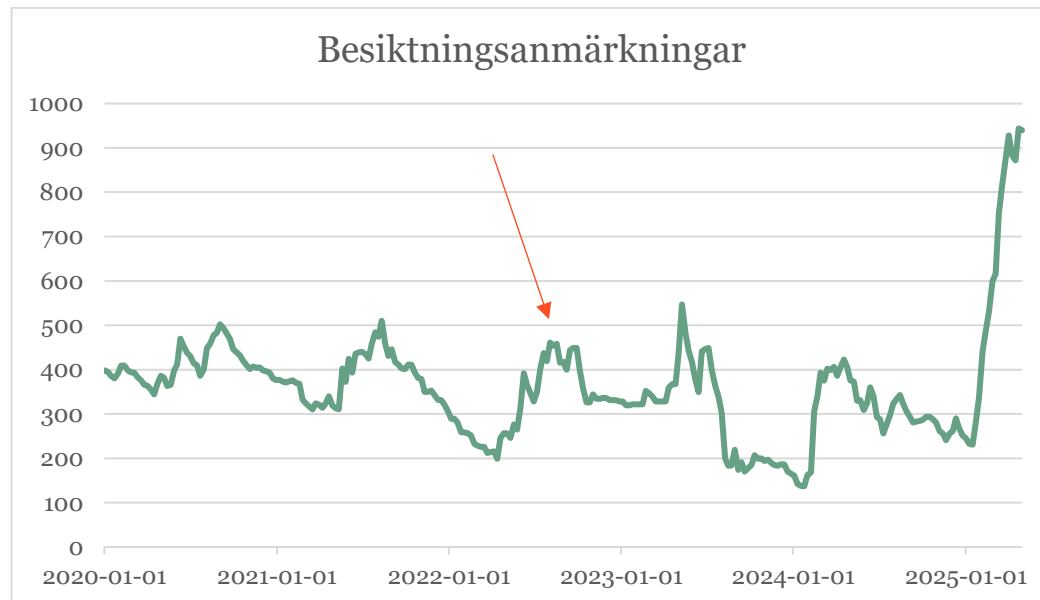
Figur 12 visar att antalet anmärkningar ökat under 2025 på bandel 902.

Figur 12. Antalet besiktningsanmärkningar per vecka på bandel 902 (Malmö godsbangård) under perioden 1 januari 2020 till 30 april 2025. Pilen visar när Infranord AB tog över underhållet från Strukton Rail AB.
