# SHK årsrapport Spårtrafik 2025

### 2.3.1 Slutrapport SHK 2025:09 - Urspårning vid Vassijaure driftplats, Norrbottens län, den 17 december 2023

### 2.3.2 Slutrapport SHK 2025:01 - Ursparning vid Vassijaure driftplats, Norrbottens län, den 24 februari 2024

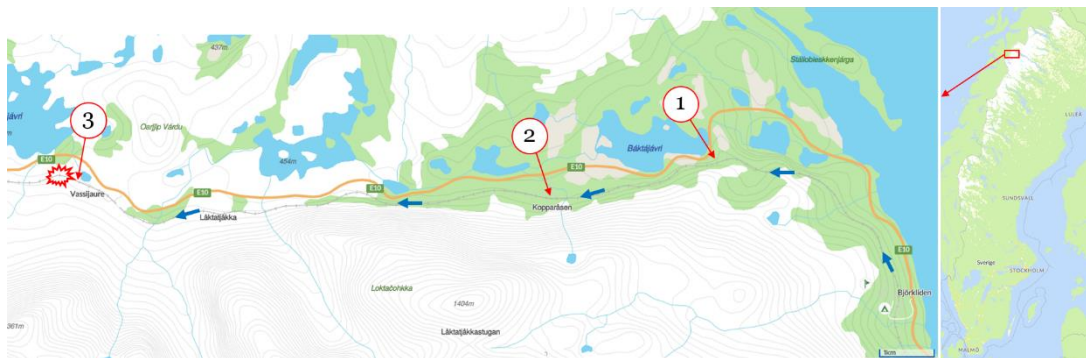
Figuren visar en del av Malmbanan mellan Björkliden och Vassijaure (det grå strecket under väg E10). Tåg 9914 färdades från höger till vänster, illustrerat av de blå pilarna. Det första hjulet spårade ur efter Tornehamn på järnvägens km 1520 (1), tåget passerade Kopparåsen (2) och den slutliga urspårningen inträffade i Vassijaure på km 1535 (3). Till höger visas Sverige med en hänvisning till det berörda området. Källa: [www.hitta.se](http://www.hitta.se)  
©Lantmäteriet.
