# Plankorsningsolycka utanför Uddevalla

Statens haverikommission har utrett en plankorsningsolycka med tåg 13232 och ett lastbilekipage vid Ramseröd, Uddevalla, Västra Götalands län, den 15 januari 2024

13 november 2024

## Slutrapport SHK 2024:15

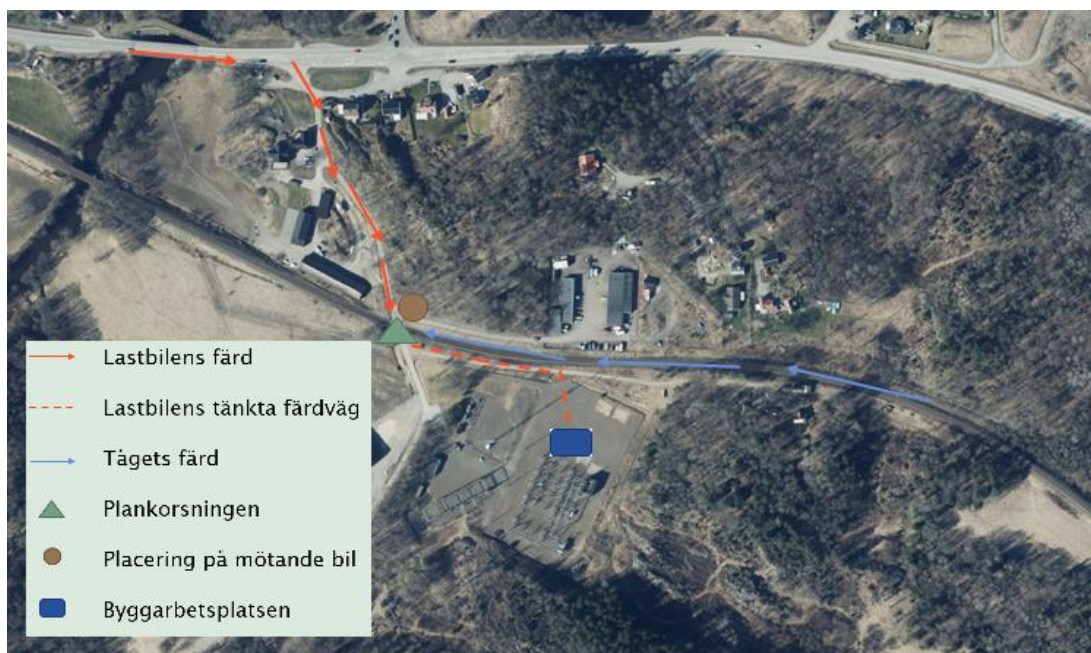
Strax före plankorsningen uppmärksammade lastbilsföraren en mötande skåpbil. Den mötande skåpbilen passerade över plankorsningen och ställde sig sedan på sin högra sida av vägen för att släppa förbi lastbilen, se figur 2.

Figur 2. Kartan visar tågets och lastbilens färd, plankorsningen, byggarbetsplatsen och den mötande bilens placering. Markeringar gjorda av SHK. Källa: © Lantmäteriet.

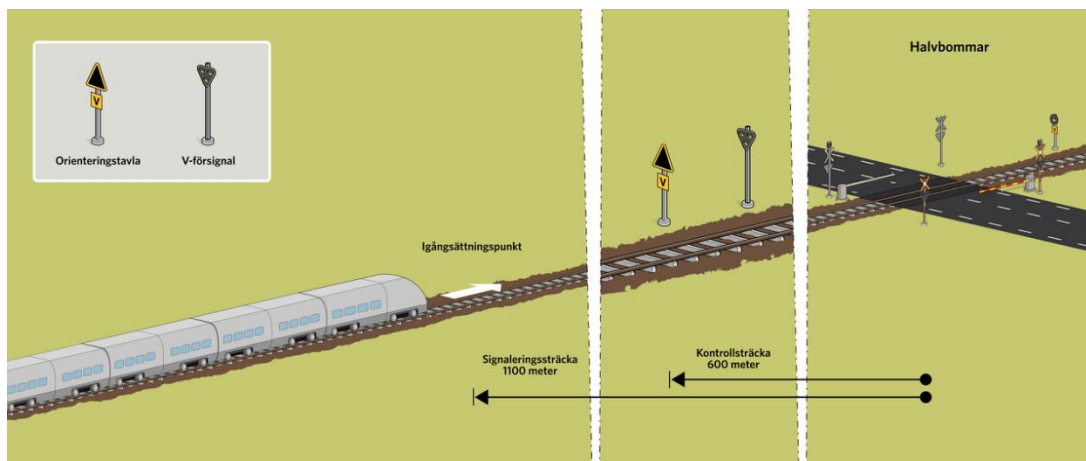
Figur 8. Bilden visar en illustration av en halvboomsanläggning. Källa: Trafikverket.

En B-anläggning lämnar signalbeskedet ”passera” till tåget när bommarna har fällts ned 15 grader, till skillnad från en vägskyddsanläggning med bommar som täcker hela körbanan (A-anläggning) där bommarna ska vara helt nedfällda för att signalbeskedet ”passera” ska ges till tåg. Trafikverket uppger att ett av skälen för den valda utformningen av B-anläggningar är att korta ned tiden som bommarna ligger nere för att undvika att vägtrafikanter går under bommarna eller att vägfordon ”sicksackar” mellan bommarna. En annan skäl för den valda utformningen är att vägskyddsanläggningens automatikfunktion kan göras

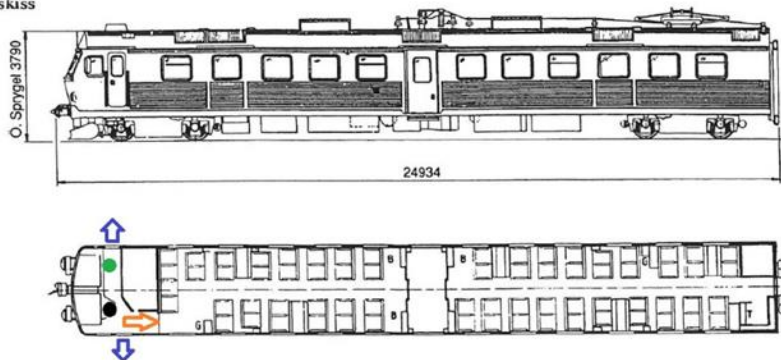
Figur 10. Bilden visar en måttskiss av tågtypens a-vagn (en förändrad stolskonfiguration i resandetrymmet i det aktuella tåget). Svart markering visar förarens placering, grön markering visar tågvärdens placering innan olyckan, orange markering visar vägen ut till resandetrymmet som tågvärden tog och blå markeringar visar dörrar ut från tåget. Markering gjorda av SHK. Källa: SJ AB.

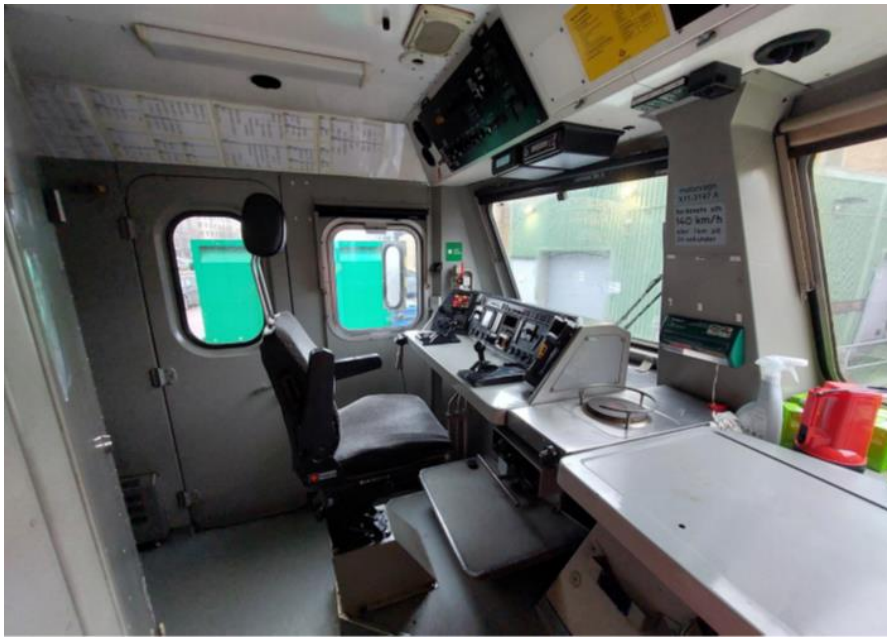
I förarhytten fanns en förarstol som var placerad på ett podium, ca 30 cm över golvet. Förarstolen var av modellen Bremshey och hade armstöd som gick att fälla ned eller upp. Det högra armstödet gick även att fälla utåt för att kunna lämna stolen utan att höja armstödet. Utrymmet till vänster om stolen var ca 45 centimeter, vilket medförde att det fanns mer utrymme att ta sig ut om man gick ut till höger. Förarstolen var konstruerad för att kunna rotera ca 45 grader åt vänster och höger, se figur 11.

Figur 11. Bilden visar förarhyttan i tågtyp X12. Längst bort till vänster i bild är vägen till resenärsutrymmet. Foto: SJ AB.

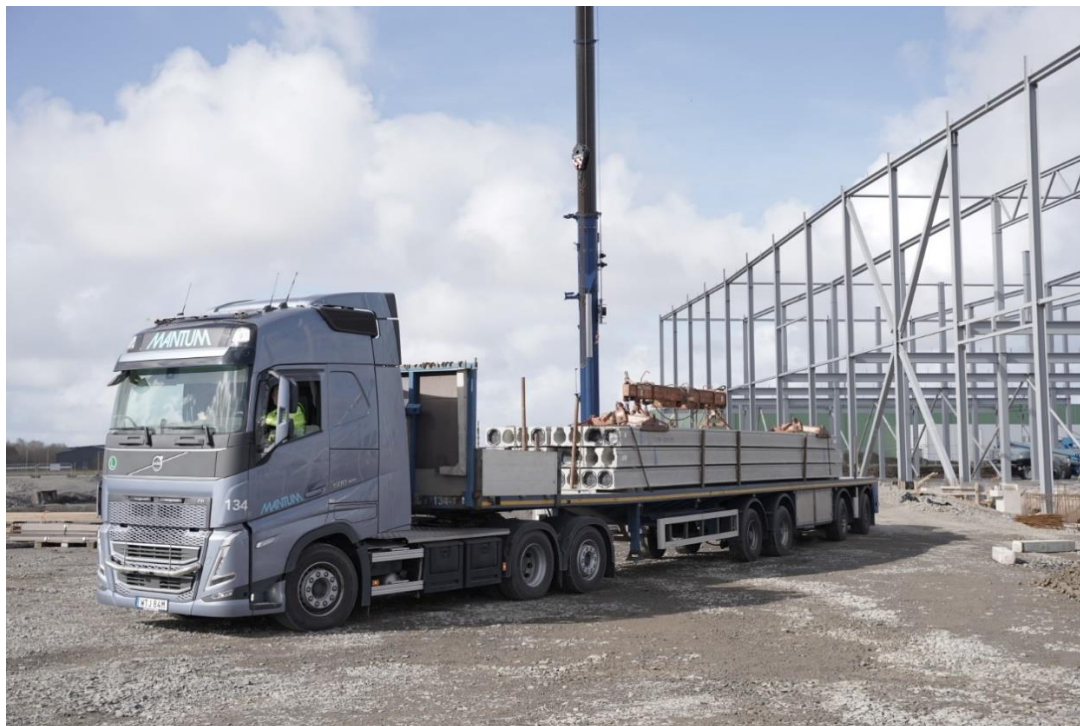
Släpvagnen var tillverkad 2004 och var drygt 18 meter lång och hade en höjd på 140 cm från mark. Den var lastad med prefabricerade betongelement och vägde totalt 38 ton (maxlast 43 ton) med en höjd på 260 cm. Tillsammans med lastbilen var den högsta sammanlagda bruttovikten 65 ton. Se figur 12.

Figur 12. Bilden visar en lastbil med släpvagn med liknande last som lastbilen och släpvagnen hade vid händelsen. Bilden är tagen vid ett annat tillfälle. Foto: Mantum Holding AB

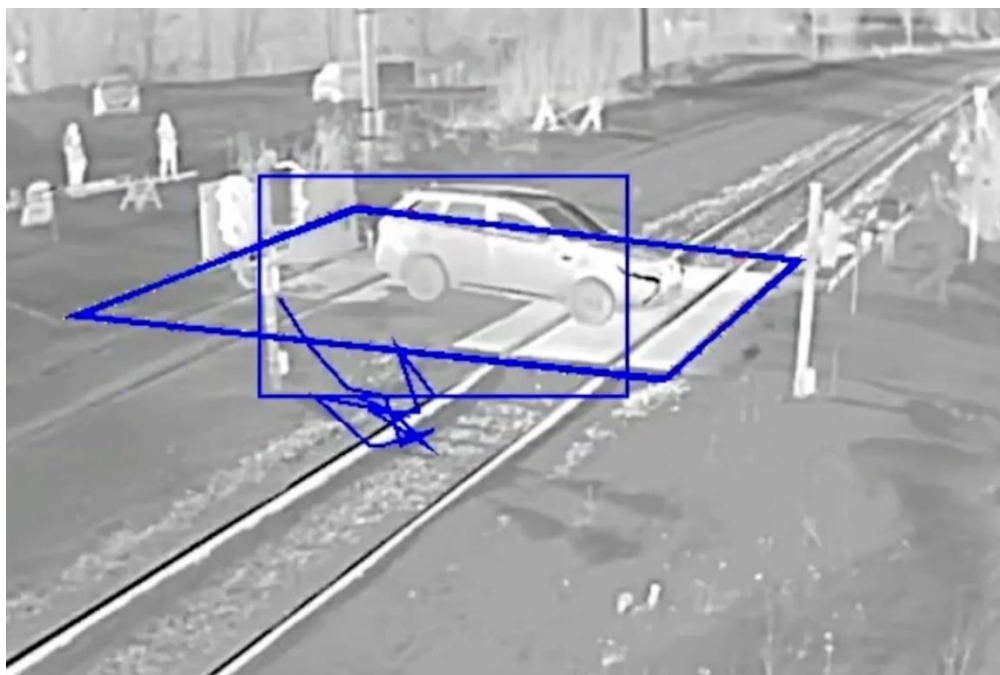
Infrastrukturförvaltaren i Norge, Bane NOR, har tagit fram en ny teknik för att förebygga olyckor vid plankorsningar. En kameralösning med AI analyserar bilderna och larmar lokföraren via ett nödanrop som även går ut till tågvärden. Varningssystemet har testats i 15 månader och har inkluderat tester med tåg för att se om tågen stannar innan plankorsningen. Systemet är infört på 39 plankorsningar som har bedömts ha en förhöjd olycksrisk.

Figur 14. Bild visar Bane Nor varningssystem där en kamera har identifierat att ett vägfordon står på plankorsningen. Foto: Bane Nor.
