# Olycka med en helikopter på Enköping/Långtora flygplats

Statens haverikommission har utrett en olycka med en helikopter av modellen 369E med registrering SE-JVM på Enköping/Långtora flygplats, Uppsala län, som inträffade den 18 november 2024

2025-11-13

## Slutrapport SHK 2025:18

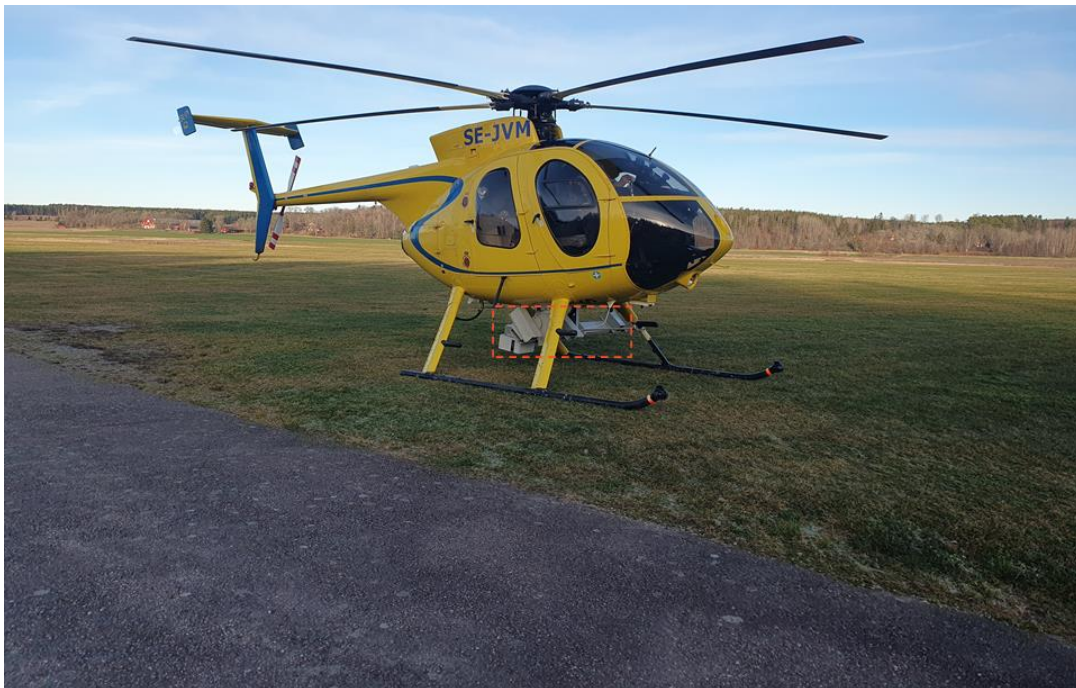
Figur 1. Helikoptern med mätutrustning precis före start. Mätutrustningen är markerad med en streckad rektangel. Person maskad och markering infogad av SHK. Foto: Privatperson.

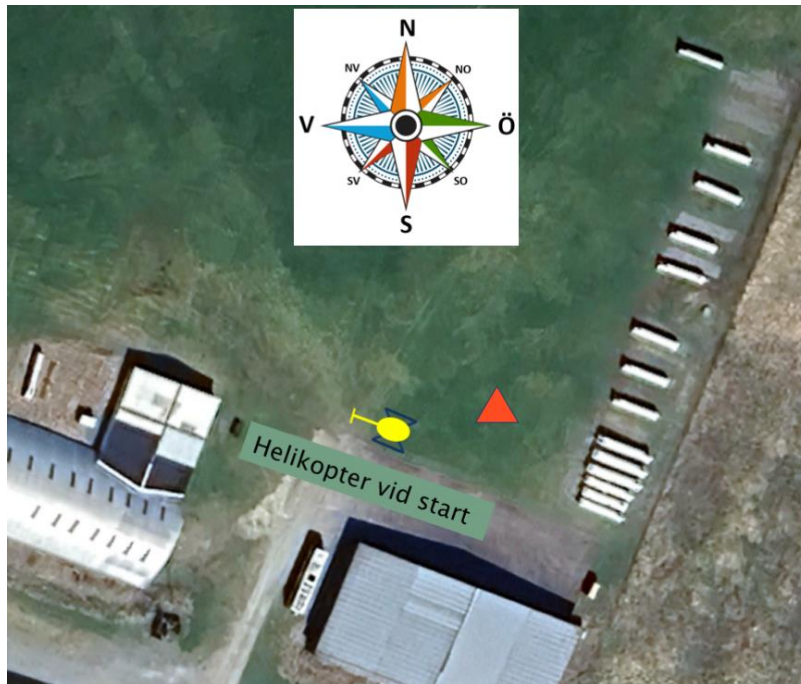
I figur 7 ses olycksplatsen från närmare håll och där är helikopterns position och riktning vid start inlagd med en helikopterikon. Nedslagsplatsen har markerats med en triangel.

Figur 7. Principiell skiss över olycksplatsen. Helikopterns slutliga position markerad med röd triangel. Bild: Google Earth. Markeringar infogade av SHK.

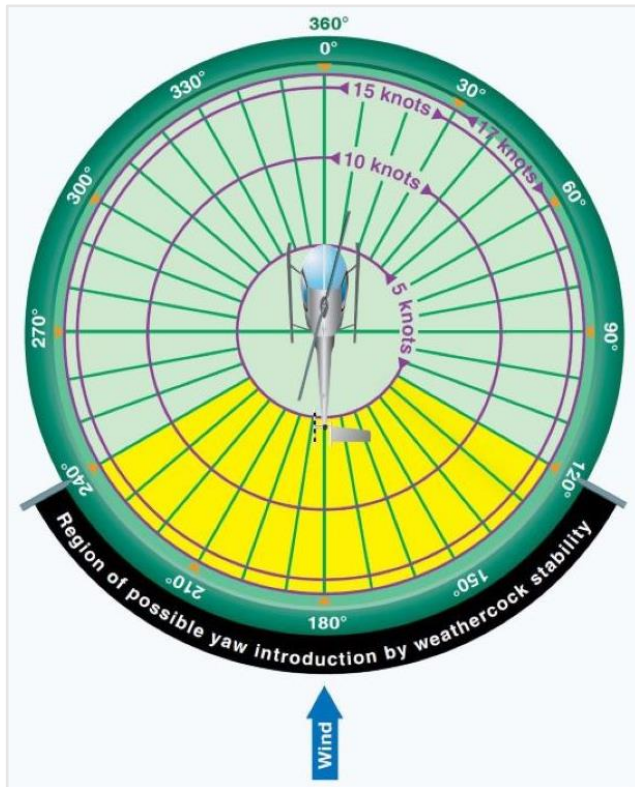
Med vinden bakifrån, 120° till 240°, fungerar helikopterns stjärtparti och fena som en vindflöjel som strävar efter att vrida helikoptern mot vinden (Weathercock Stability). En oväntad gir eller ökning av girhastigheten kan då inträffa, se figur 15.

Figur 15. Vindflöjelstabilitet, vind bakifrån, 120° till 240°. Källa: FAA.
