# Brand på Liseberg Oceana vattenvärld i Göteborg

Statens haverikommission har utrett en brand på bygg-  
arbetsplatsen Liseberg Oceana vattenvärld i Göteborg,  
Västra Götalands län den 12 februari 2024

20 mars 2025

## Slutrapport SHK 2025:05

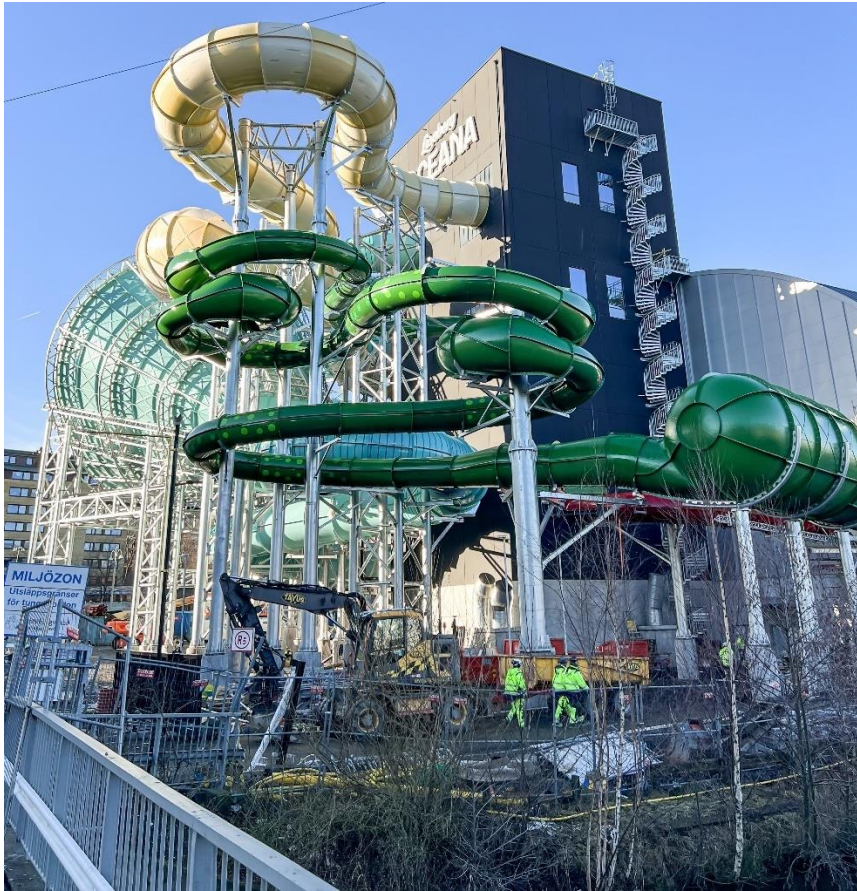
Figur 3. Bilden visar vattenrutschkanorna i byggskedet. De fyra vattenrutschkanorna startade i tornet och slutade i bassånghallen. Närmast i bilden syns vattenrutschkanan Rattler i grön färg. På bilden syns också spiralstegen som var den enda vägen till och från teknikutrymmet på översta våningen (våning 6). Foto: EnviroProcess Sweden AB.

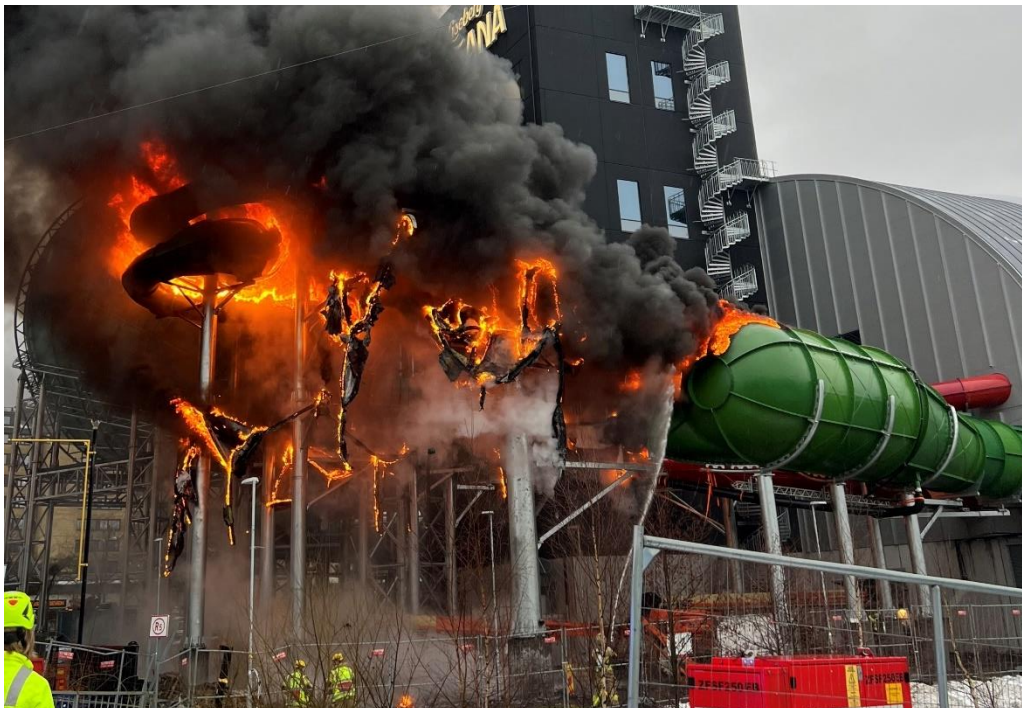
Figur 8. Släckningsarbete pågår. Foto från kl. 10.16. Foto: EnviroProcess Sweden AB.

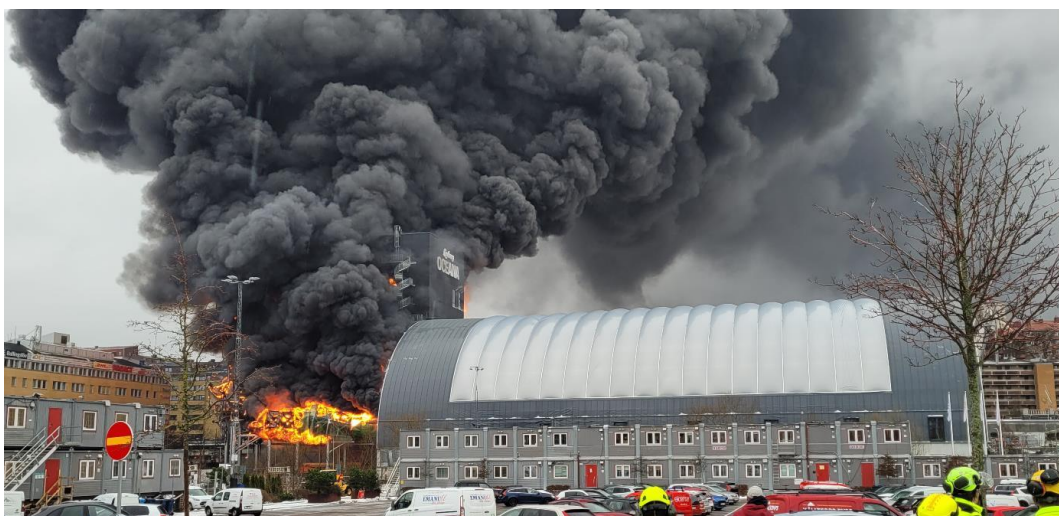
Den kraftiga rökutvecklingen gjorde att tät rök spreds med vinden över stora områden, se figur 10. Räddningstjänsten beslutade därför att gå ut med ett VMA<sup>1</sup> om att hålla sig inomhus och stänga ventilation. VMA sändes ut från kl. 10.50 till 19.55. Röken påverkade bl.a. Sahlgrenska sjukhuset som fick stänga friskluftsintag.

Figur 10. Röken som bl.a. påverkade Sahlgrenska sjukhuset. Foto: EnviroProcess Sweden AB.

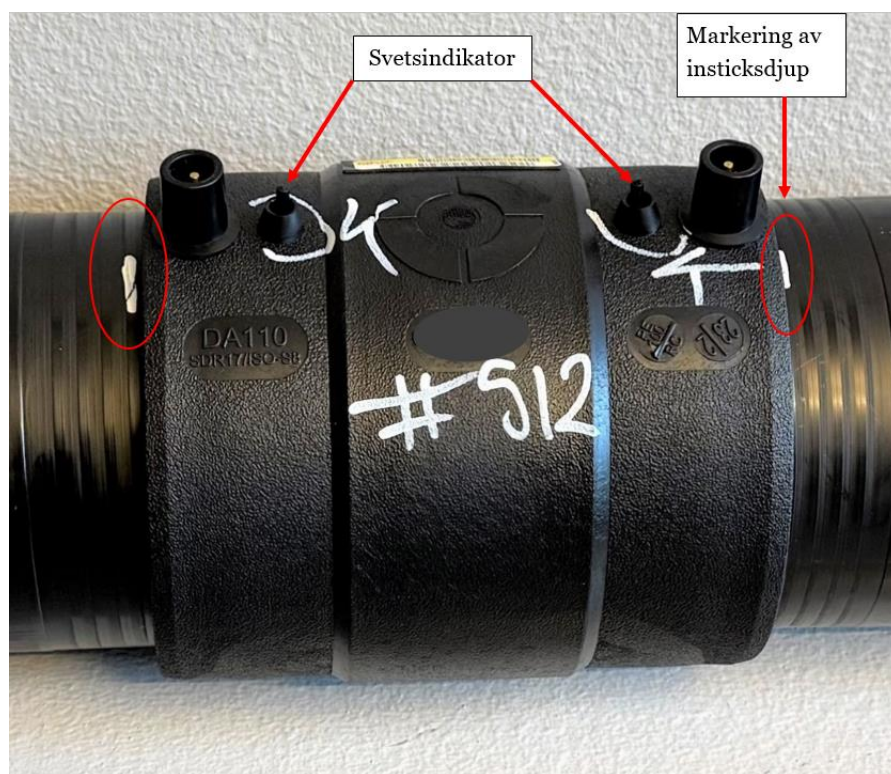
Enligt riktlinjer för plastsvetsning<sup>10</sup> får avståndet mellan rörändarna vara maximalt 5% av ytterdiametern på rören när rören tryckts in i elmuffen inför svetsningen. Detta innebär att det maximala avståndet från mitten på elmuffen till respektive rörände vid svetsning med ett 315 mm rör får vara högst 16 mm.

För att säkerställa att avståndet mellan rörändarna blir korrekt och att rören placeras i mitten av elmuffen bör man enligt riktlinjerna mäta insticksdjupet och markera detta på rören. Exempel på hur markeringar ska göras framgår av figur 13.

Figur 13. Exempel på markeringar av insticksdjup. På bilden visas också de svetsindikatorer som indikerar att materialet har smält i svetsfogen.

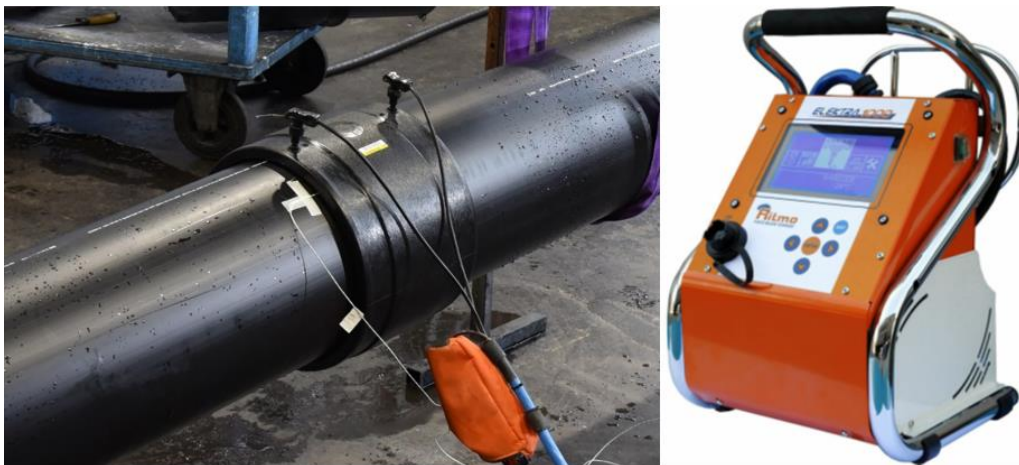
Testerna utfördes med samma typ av elsvetsaggregat, rör och elmuff som användes vid arbetena med omledningsrören under Rattler. Rören hade dimensionen 315 mm<sup>13</sup> och vägde 17,6 kg per meter. Elmuffen<sup>14</sup> var från AGRU och hade en vikt på 6,36 kg, se figur 15.

Figur 15. Bilden till vänster är tagen i samband med SHK:s brandtester och visar en monterad elmuff med inkopplade strömkablar. Bilden till höger visar ett elsvetsaggregat av typen Ritmo Elektra 500. Källa: GPA Flowsystem AB.

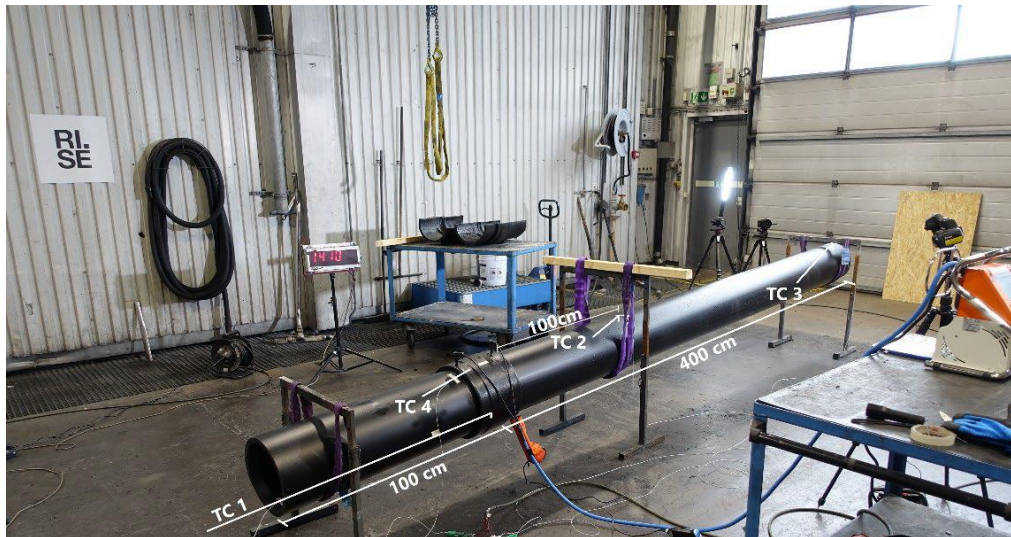
Varje test utfördes med två rör och en elmuff<sup>15</sup> som hängdes upp med ca 3 graders lutning från horisontalplanet. Detta motsvarade den lutning som rören under Rattler hade vid det sista montaget, se figur 16.

Figur 16. Bild som visar testuppställningen av rör med monterad elmuff. De temperaturgivare som användes för att registrera temperaturerna under testerna är markerade i vitt med beteckningen TC1-TC4. Källa: RISE.
