# PAMPUS – Grundstötning utanför Norrbyskär

Statens haverikommission har utrett en grundstötning av bogserfartyget PAMPUS utanför Norrbyskär, Västerbottens län, den 12 februari 2024

11 februari 2025

## Slutrapport SHK 2025:02

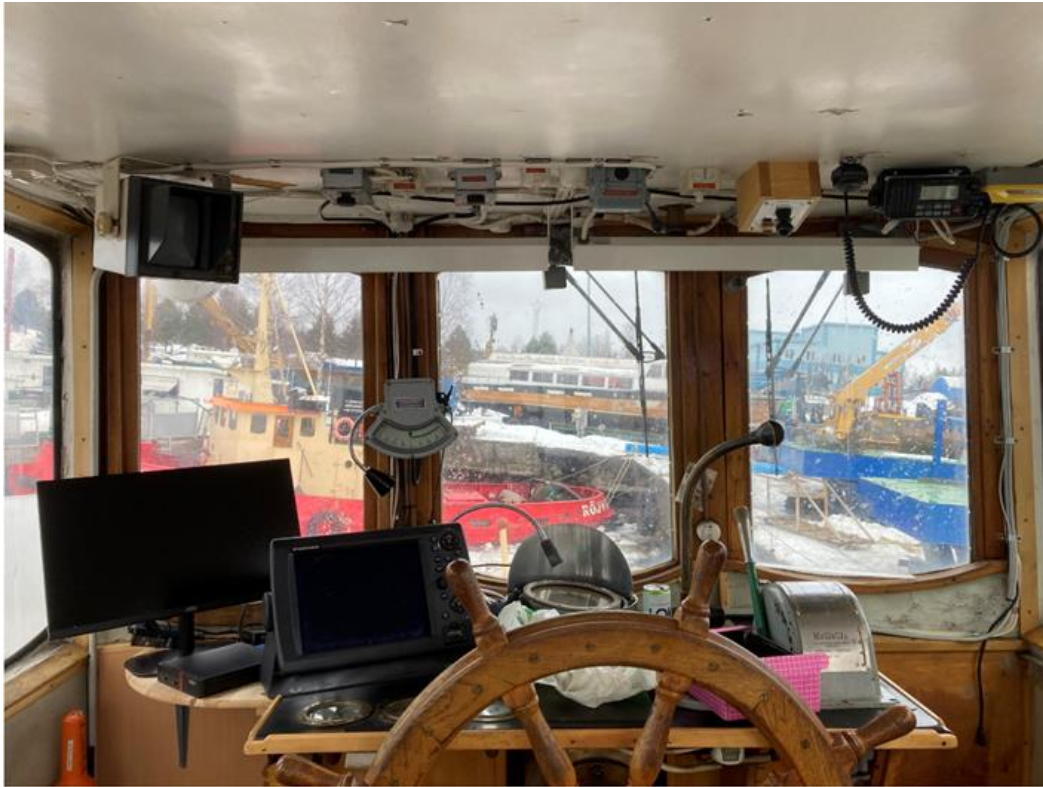
I styrhytten fanns en vanlig flyttbar kontorsstol för den som manövrerade fartyget och en liten bänk i akterkant av styrhytten. Det fanns även ett litet skåp i akterkant där diverse utrustning var förvarad. Sikten var fri runt om och det gick bra att se både fördäck och arbetsdäck akteröver.

Figur 5. Styrhytten på PAMPUS.

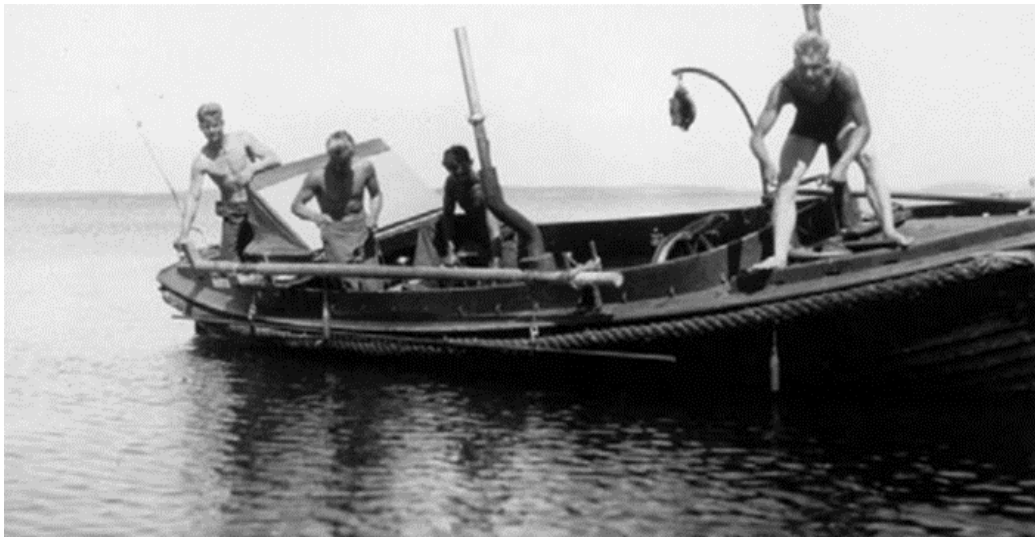
Mellan lodpunkterna görs en generalisering och botten delas in i olika djupområden som avgränsas med djupkurvor. I området fanns till exempel en 3-meterskurva och en 6-meterskurva som omgav Bastuhällan. Kurvorna söder om Bastuhällan baseras på omkring 20 handlodningar på en yta av 20 000 kvadratmeter. Det motsvarar en mätpunkt per 1 000 kvadratmeter och omkring 50 meter mellan mätpunkterna. Mellan mätpunkterna kan djupet vara större men även mindre. Generaliseringen av djupkurvorna är kraftigare i sjökort med liten skala, vilket det aktuella sjökort var. Sjöfartsverket rekommenderar i bland annat Ufs A<sup>18</sup> att navigering ska ske med marginal till bland annat djupkurvor som kan innefatta djup som är farliga för fartyget.

Sjökortsunderlaget uppfyller inte den internationella S-44 standarden som ställs av IHO (International Hydrographic Organization).

Figur 12. Äldre mätmetod för att inhämta djupdata med hjälp av handlodning. Foto Sjöfartsverket.
