# Urspårning med godståg 9915 på Malmbanan

Statens haverikommission har utrett en urspårning som inträffade vid Vassijaure driftplats, Norrbottens län, den 24 februari 2024

7 februari 2025

# Slutrapport SHK 2025:01

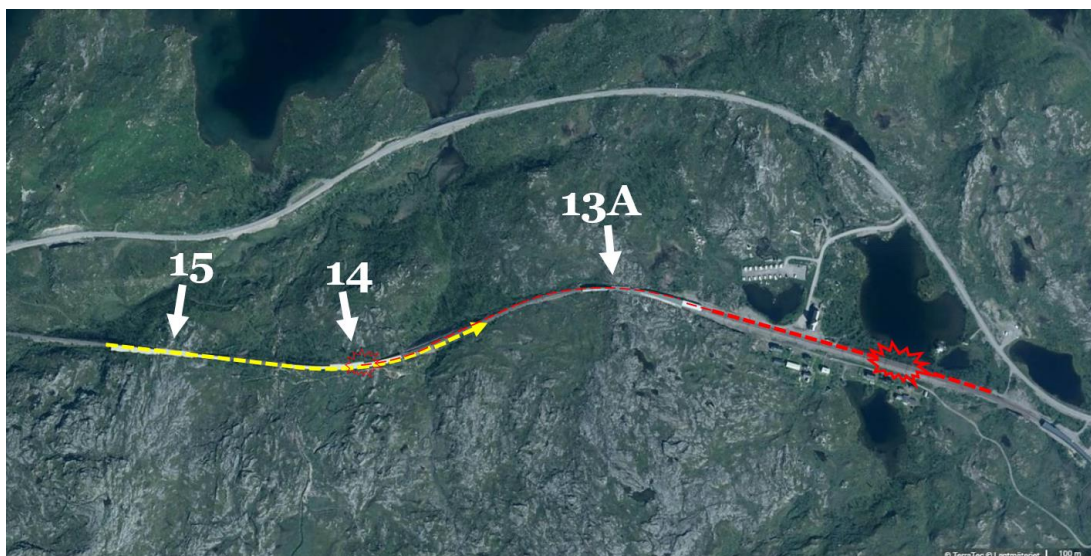
Figur 1 visar sträckan närmast väster om Vassijaure samt själva driftplatsen till höger i bild. De vita pilarna pekar på numrerade snögallerier. Den gula streckade linjen visar var tåget stannade och väntade utanför driftplatsen. De röda markeringarna visar urspårningsplatserna i snögalleri 14 och på spår 1. Den tunna röda streckade linjen visar var tåget rullade med urspårade vagnar och den tjockare streckade linjen var tåget slutligen stannade. Bild från Eniro, <https://kartor.eniro.se/?c=68.429620,18.246403&z=15&l=aerial&q=%22vassijaure%22:geo>

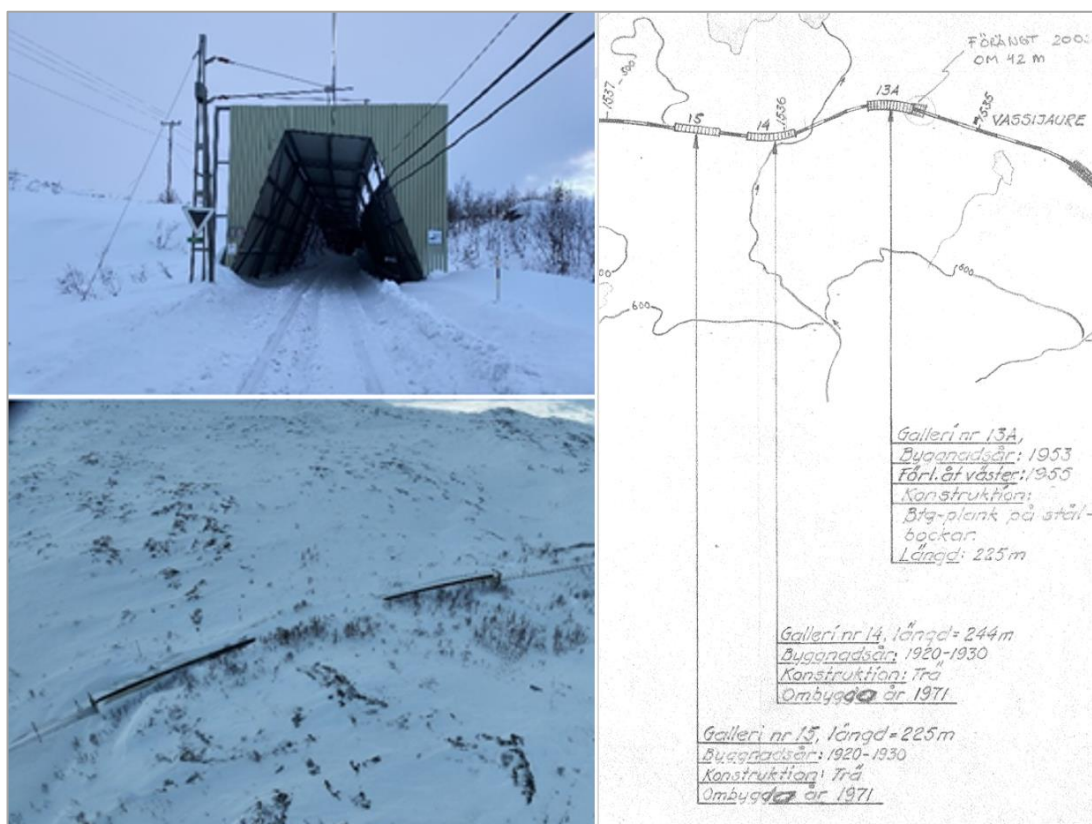
At inspections, the hole in the wall of snow gallery 14 had not been noted and repaired.

Figur 4 visar uppe till vänster den östra gaveln på snögalleri 14, som tåget körde ut igenom. Nere till vänster visas en drönbild över snögalleriet norrifrån med Vassijaure åt vänster i bild. Till höger visas en delförstoring av ritningen från Statens Järnvägar med data om snögallerierna. Källa ritning: Trafikverket.

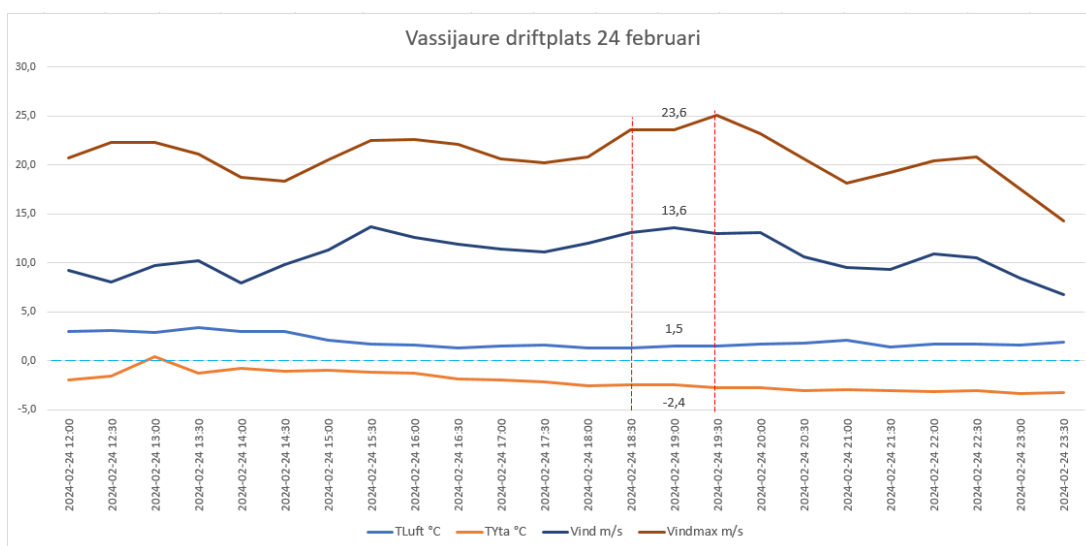
Trafikverket har mätstationer för väder utmed Malmbanan. Närmaste mätstation är Vassijaure driftplats. Data från mätstationen ger även underlag till SMHI. I figur 6 framgår temperaturer och vindstyrkor för Vassijaure driftplats under eftermiddagen och kvällen den 24 februari. När tåg 9915 väntade utanför Vassijaure mellan kl. 18.30–19.27 var det 1,5 plusgrad i luften medan markytan höll 2–3 minusgrader. Medelvinden var frisk med hårda byar nära stormstyrka. Vinden var som kraftigast i samband med händelsen och avtog under kvällen.

Figur 6 visar ett diagram över Trafikverkets väderdata för Vassijaure driftplats mellan kl. 12.00 och 23.30 den 24 februari 2024. De röda streckade linjerna markerar tidsperioden 18.30–19.27 när tåget väntade utanför Vassijaure. Källa: Trafikverket.

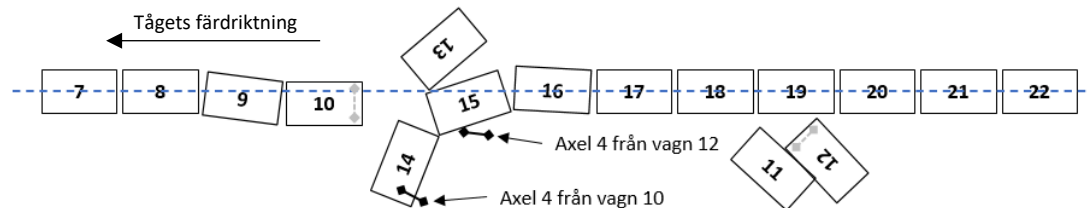
SHK har undersökt och dokumenterat de urspårade vagnarna. Siffrorna i vagnarna i figur 11 indikerar dels ordningsföljden men även hur vagnarna ursprungligen var vända i tåget. I flera fall hade koppel mellan vagnar gått av.

Figur 11 visar en schematisk skiss över de urspårade vagnarnas placering på spår 1 i Vassijaure. Banvallen sluttar nedåt på vänster sida i tågets färdriktning. Skissen visar även placeringen av de två lösa hjulaxlarna.

Den bakre boggin på vagn 9 och hela vagn 10 stod urspårade till vänster om spåret. I slutet av den vänstra sidan på vagn 9 fanns skrapmärken efter ett föremål i färgerna grönt och orange, se figur 12.

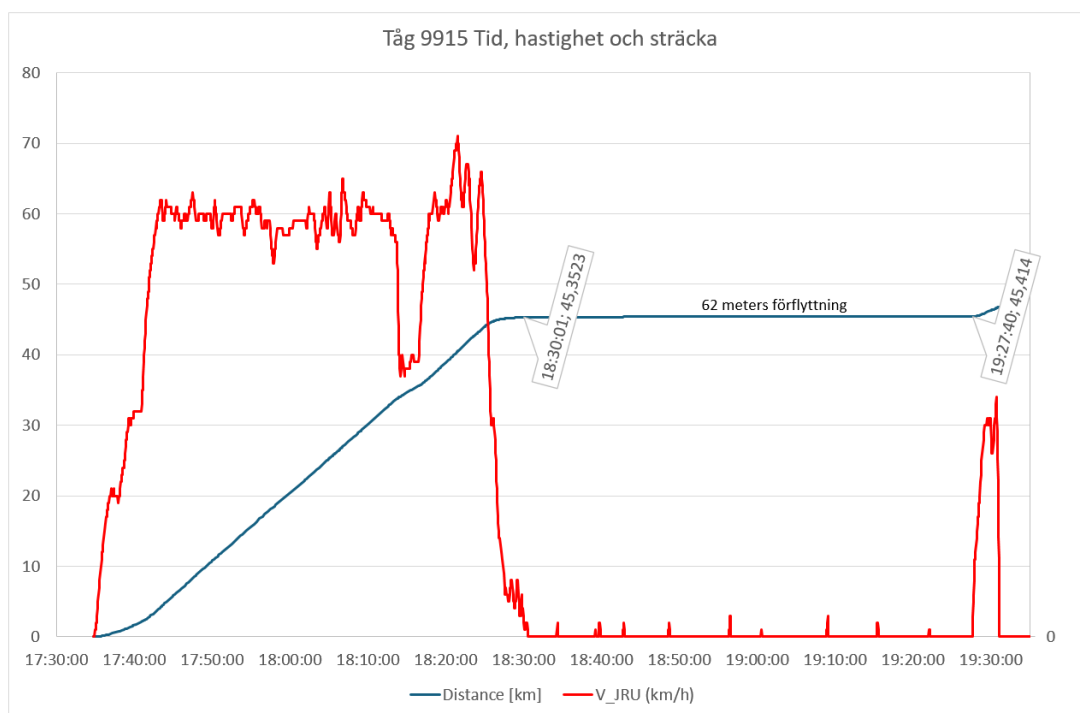
Figur 22 visar ett diagram över tågets färd från Narvik, tiden då tåget väntade utanför Vassijaure samt den avslutande rörelsen in till spår 1. Den röda linjen visar hastighet i km/tim och den blå linjen sträcka i kilometer. Källa: LKAB

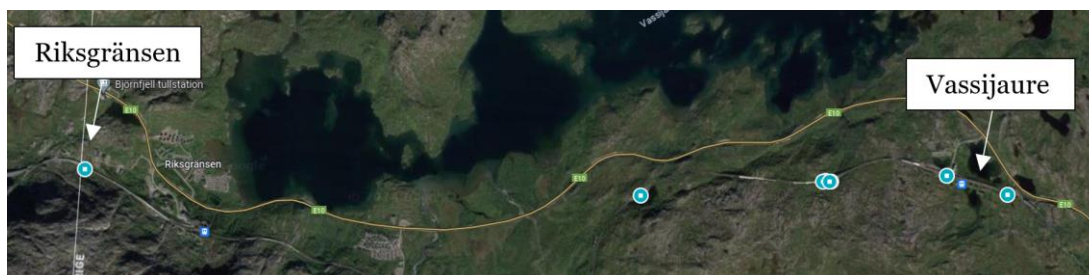
IORE-loken har en energimätare som loggar lokets GPS-position var femte minut. Data visar det ledande lokets position under händelsen. Klockan 18.20 befann sig tåget vid Riksgränsen och kl. 18.25 strax väster om snögalleri 15 och 14, se figur 23.

Figur 23 visar det ledande lokets position var femte minut från kl. 18.20 till kl. 19.40. Källa: LKAB

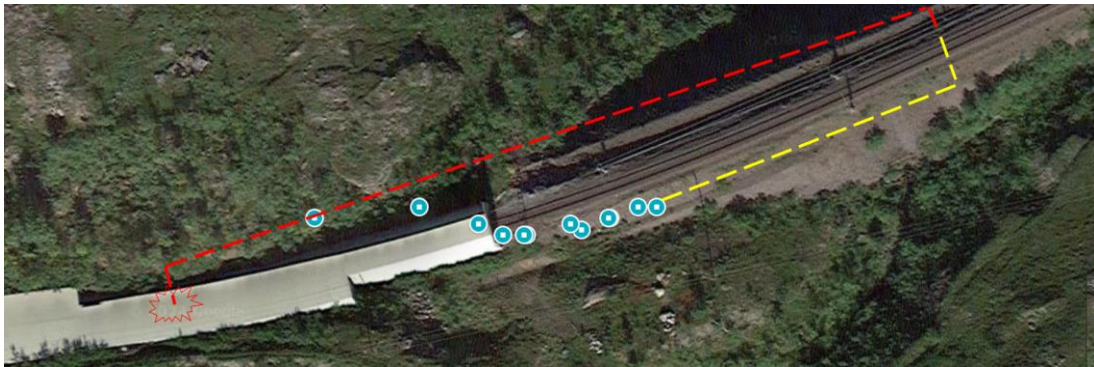
Figur 24 visar en mer detaljerad bild för tiden kl. 18.30–19.25 när tåget väntade utanför Vassijaure. Lokets positioner illustreras med blå prickar, strax före och efter den östra öppningen till snögalleri 14. Den sammanlagda förflyttningen mellan de yttersta blå punkterna är 60–65 meter vilket överensstämmer med förflyttningen enligt lokets registreringsutrustning under samma tid.

Figur 24 visar med de blå cirkelarna lokets position var femte minut mellan kl. 18.30 och 19.25. Den röda streckade linjen visar 140 meter framåt från platsen med flänsmärken över rälen, motsvarande längden på loket och nio vagnar. Den gula streckade linjen visar 50 meter framåt från lokets position kl. 19.25. Källa: LKAB

En summering av fakta visar att det sannolikt var vagn 9–11 som spårade ur inne i snögalleri 14. Avståndet från vagn 9 fram till loket var 140 meter. Den röda streckade linjen i figur 24 ovan illustrerar 140 meter framåt från platsen med flänsmärken över rälen. Den gula streckade linjen illustrerar 50 meter bakåt till lokets registrerade position kl. 19.25. Det tyder på att loket hade startat och förflyttat tåget 50 meter när urspårningen inträffade.

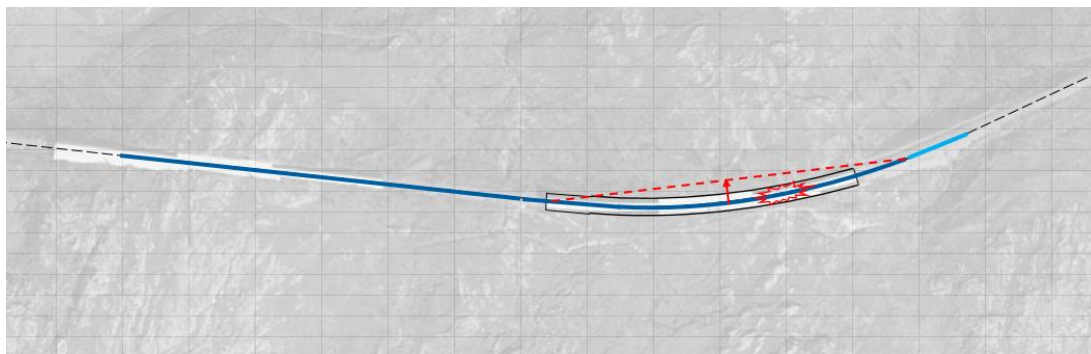
Loken befann sig på raksträckan mot infartssignalen och den främre delen av tågsättet var i vänsterkurvan inne i snögalleri 14. Ungefär hälften av tågvikten befann sig bakom kurvan mot snögalleri 15.

Vagnarna i kurvan påverkades av lokens dragkraft framåt och av de övriga vagnarnas tyngd och rullmotstånd bakåt. Krafterna framåt och bakåt resulterade samtidigt i en kraft i kurvan som strävade efter att sträcka ut tåget åt sidan till en rät linje, se figur 27. Platsen för urspårningen låg strax efter mitten av kurvan, där sidokraften var stor.

Figur 27 visar tågsättet mot bakgrund av en satellitbild från Eniro. Vagnarna illustreras av mörkblå och loket av ljusblå streck. Snögallerierna är ljusgrå i bakgrunden med galleri 14 förstärkt med svarta streck. Den röda streckade linjen visar en rät linje mellan kurvans start och slutpunkt. Området där urspårningen inträffade är markerat i rött.

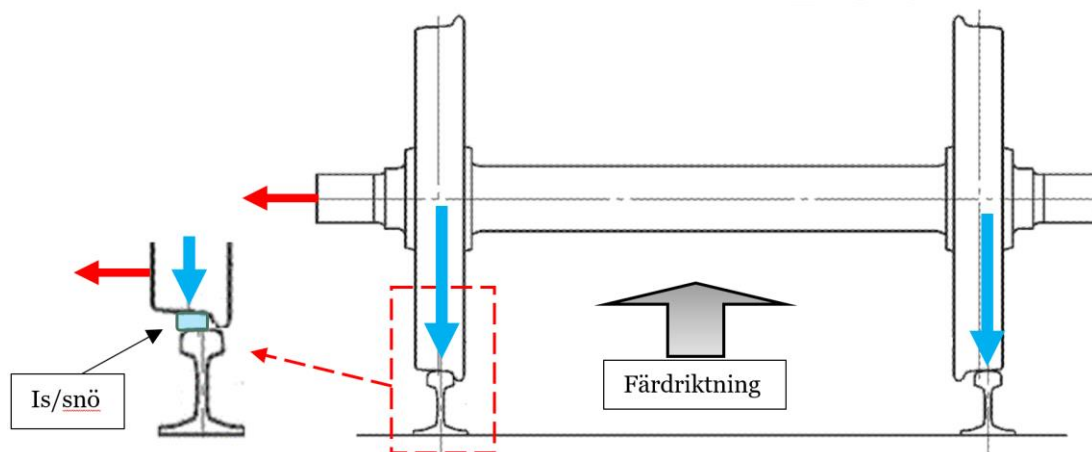
The direct cause of the derailment was that packed snow, together with lateral forces, caused wheel axles with low axle load to lift and flanges to climb over the rails.

Förenklat uttryckt ska sidokraften på en hjulaxel i kurva tas upp av axellasten nedåt i kombination med hjulet och hjulflänsens kontakt mot innerrälen. Om axellasten är låg och hjulet inte förmår eller hinner trycka undan en beläggning på rälen, exempelvis packad snö och is, lyfter hjulet uppåt. Hjulflänsen kan då inte längre hålla emot sidokraften utan hjulet klättrar över rälen och hela hjulaxeln spårar ur, se figur 28. Flera märken av flänsar över innerrälen vid km 1536+065 bekräftar det förloppet.

Figur 28 visar schematiskt hur vagnens tyngd trycker hjulaxeln neråt med ljusblå pilar. När ett lok drar vagnen och hjulaxeln genom en kurva uppstår en sidokraft, illustrerad av en röd pil åt vänster. Förenklat uttryckt trycks hjulflänsen mot innerrälen i kurvan vilket förhindrar urspårning. Om det finns en beläggning av snö och is, illustrerat av en ljusblå kub, kan flänsen klättra över rälen och hela hjulaxeln spåra ur.
