Olycka med ett flygplan av modellen SOCATA MS 893 A

Statens haverikommission har utrett en olycka norr om
Arkösund den 18 juni 2023 med flygplanet HA-BNS

11 juni 2024

Slutrapport SHK 2024:06

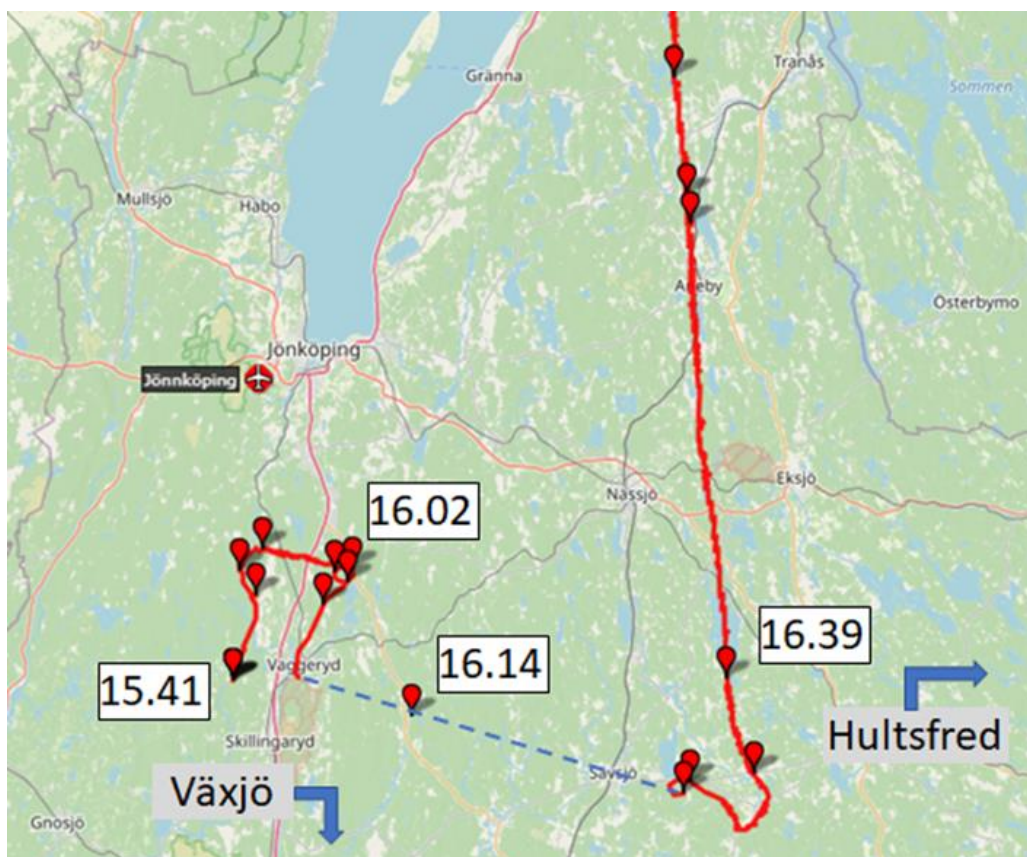
Piloterna kontaktade kl. 15.41 Sweden Control. De befann sig då söder om Jönköping och bad om senaste väder för Jönköping flygplats, se figur 1. När piloterna frågade flygledaren om de skulle kontakta tornet på Jönköping flygplats fick de information om att Jönköping flygplats var stängd. En stund senare frågade de om Karlsborg och Linköping/SAAB flygplatser var öppna. De fick då senaste rapporterade väder för Karlsborg flygplats samt information om att Linköping/SAAB flygplats var stängd. De svängde samtidigt österut på en höjd av 3 000 fot.

Figur 1. Flygningen strax söder om Jönköping till öster om Vättern med radiokommunikation mellan flygkontrolltjänsten och HA-BNS markerat med röda platsikoner. Blå streckad linje illustrerar var positionsmarkeringar saknas under flygningen. Markeringar inlagda av SHK. Bild: OpenStreetMap (c) 2014 Esri.

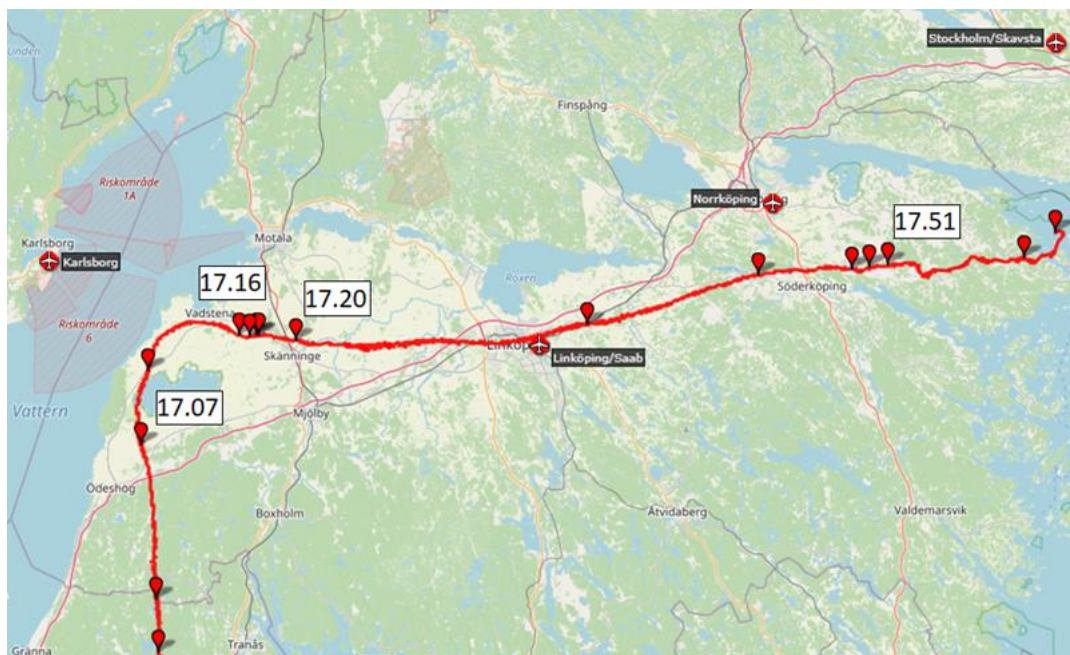
Klockan 17.07 förmedlade flygkontrolltjänsten information till piloterna från en flygledare som bodde i Dala Järna, men som inte var i tjänst, om att vädret inte var så bra på Dala Järna flygplats. Piloterna tackade för informationen och rapporterade att de avsåg att stiga till 6 500 fot och fortsatte på nordlig kurs, se figur 2.

Figur 2. Flygningen från öster om Vättern till olycksplatsen med radiokommunikationer mellan flygkontrolltjänsten och HA-BNS markerat med röda platsikoner. Markeringar inlagda av SHK. Bild: OpenStreetMap (c) 2014 Esri.

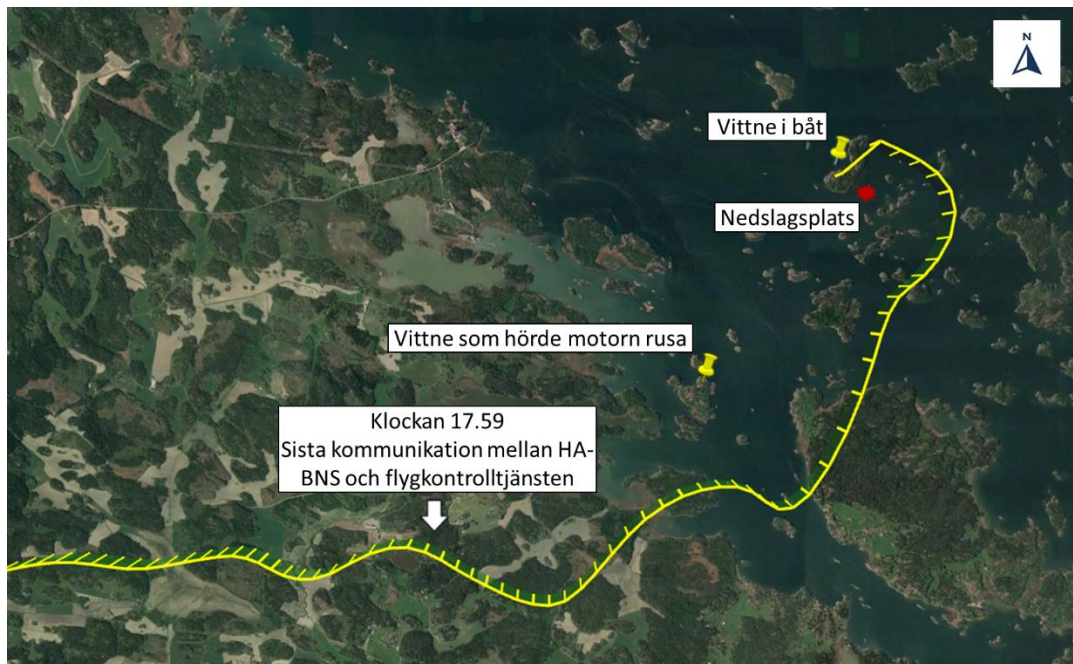
Figur 3. Sista delen av flygningen. Markeringar inlagda av SHK. Bild: Google Earth © Lantmäteriet.

Radardata visar att flygplanet precis före platsen för olyckan svängde vänster och senare tappade höjd. Ett vittne som befann sig på en båt hörde flygplanet flyga över båten, men kunde inte se det på grund av moln. Strax därefter hördes ett nedslag och motorljudet tystnade. Ett annat vittne som befann sig 2,5 km sydväst om nedslagsplatsen hörde att flygplanets motorvarvtal ökade innan nedslaget.

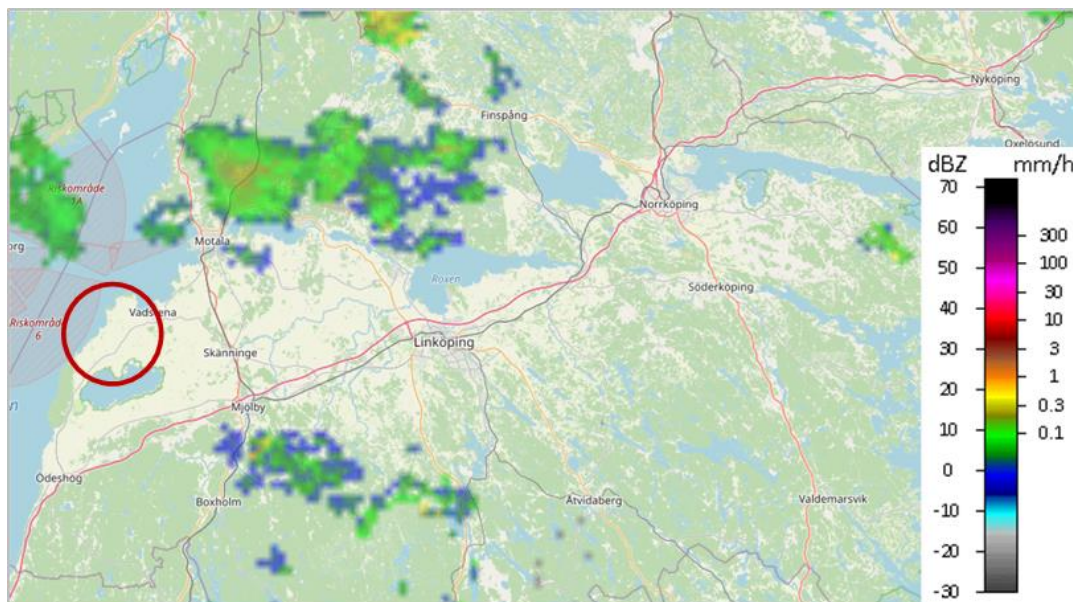
I figur 11 presenteras en väderradarbild för när flygplanet svänger mot Skavsta flygplats väster om Linköping. Bilden visar nederbörd norr om flygplanets position som markerats med en röd ring.

Figur 11. Väderradarbild kl. 17.10 när flygplanet svänger mot Skavsta flygplats. Till höger i bilden visas en tabell för nederbördens intensitet efter färg (mm/tim). Markeringar inlagda av SHK. Bild: <http://se.baltrad.eu/>.

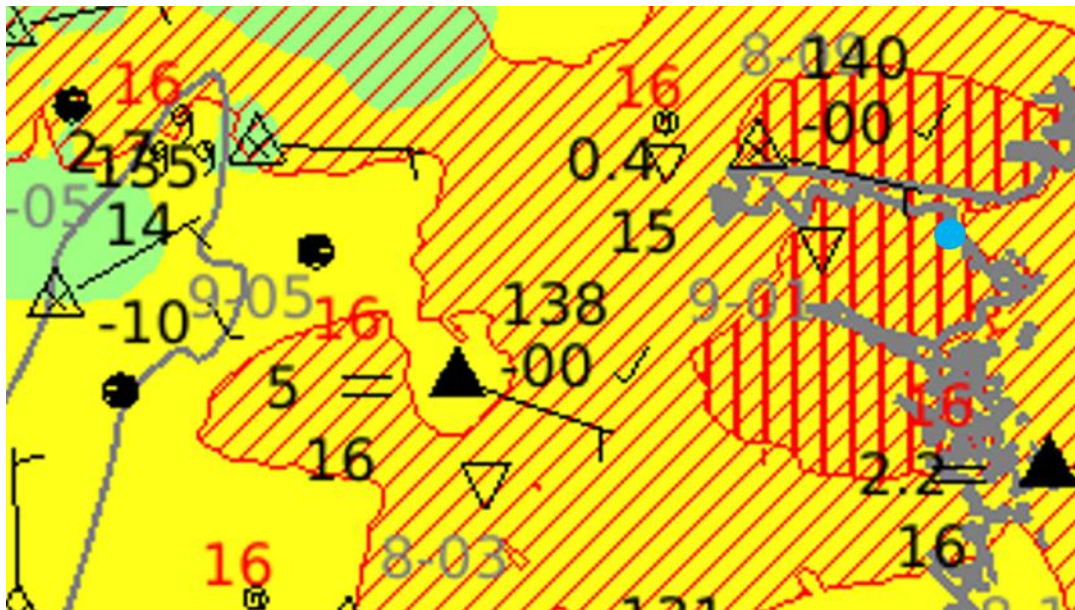
SMHI:s MESAN-analys visar att den generella sikten var mindre än 2 000 meter med en varierande molnbas mellan 100 och 900 fot i olycksområdet, se figur 12.

Figur 12. MESAN-analys kl. 18.00. Röda streckade tunna linjer indikerar en sikt av mindre än 4 000 meter och röda tjocka linjer indikerar en sikt av mindre än 2 000 meter. Olycksplatsen markerad med ljusblå ring. Markering inlagd av SHK. Bild: SMHI.

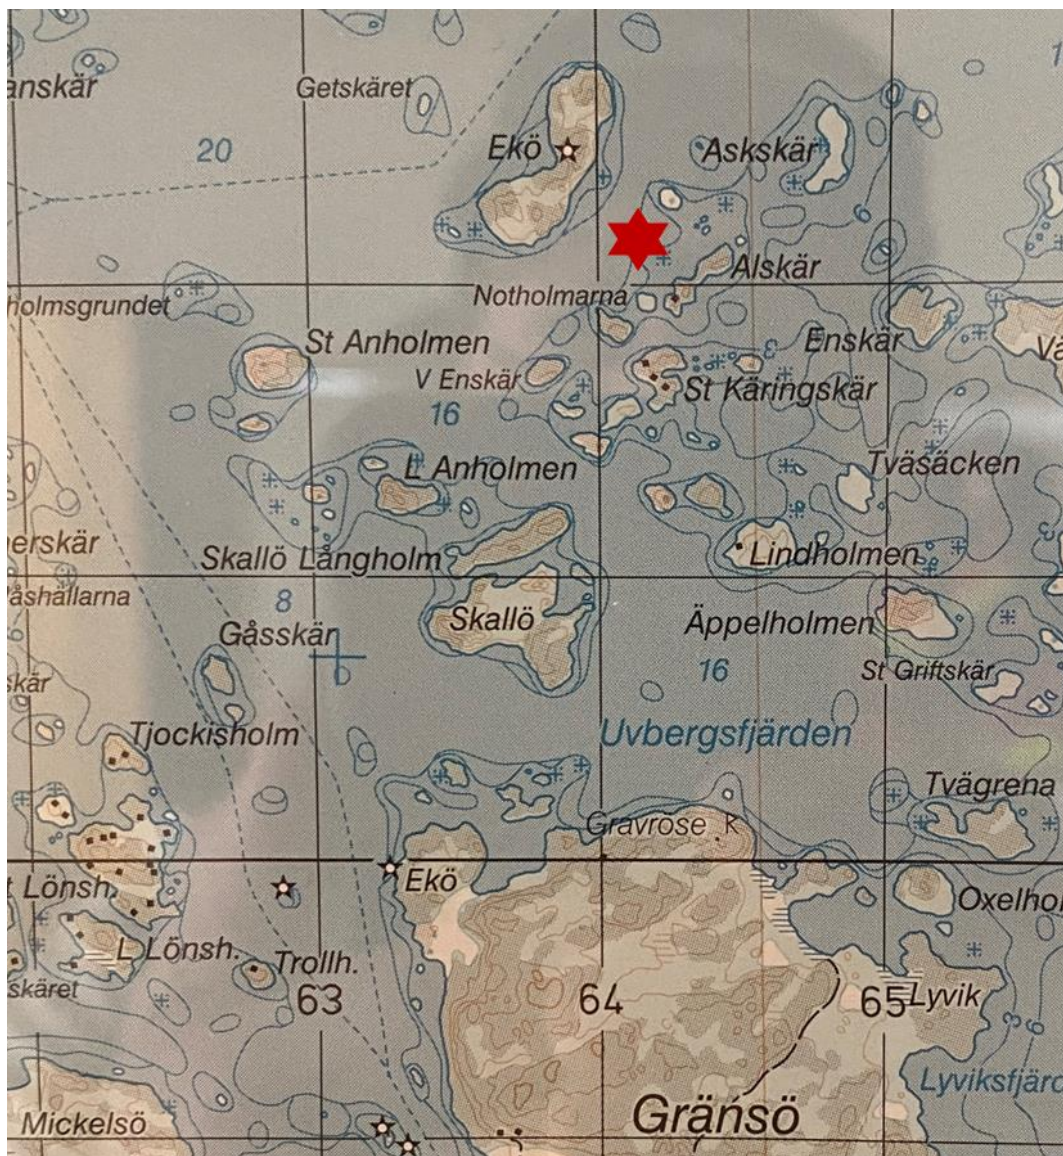
Flygplanet lokaliserades söder om Ekö på 8 meters djup, se figur 13.

Figur 13. Olycksplatsen markerad med röd symbol inlagd av SHK. Bild: Grönakarta © Lantmäteriet.

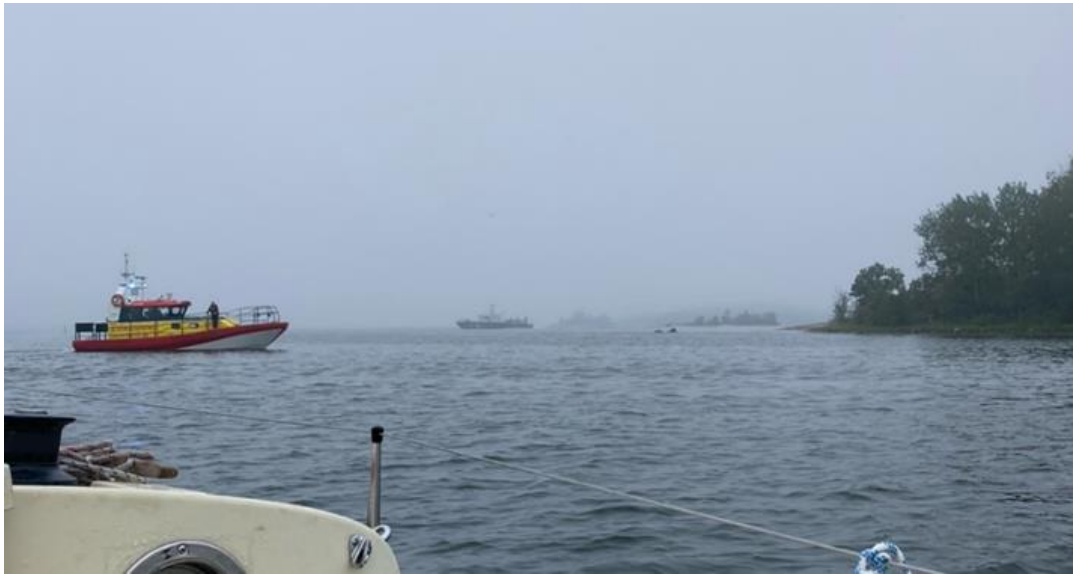
Ett vittne som befann sig på norra sidan om Ekö hörde flygplanet innan nedslaget. Efter nedslaget tog han sig med båt runt Ekö och kunde lokalisera vrakdelar i vattnet. Vittnet dokumenterade olycksplatsen med bild och film. Figur 14 visar en bild över olycksplatsen.

Figur 14. Bild taget sydost om Ekö i västlig riktning. Bild: Vittne.

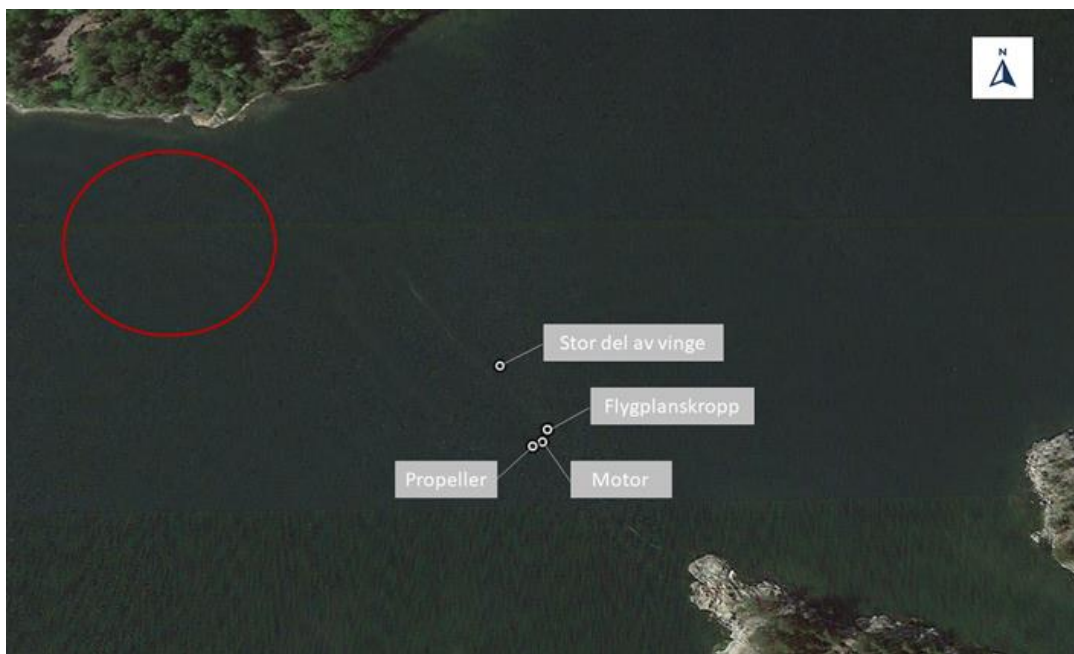
Kustbevakningen dokumenterade området för nedslagsplatsen och lokaliserade flygplanet med hjälp av multibeamekolod. Därefter genomfördes dykningar för att dokumentera olycksplatsen. Det kunde konstateras att flygplanet låg uppbrutet i flera delar på havsbotten inom ett område av 45 meter. Det hittades även vrakdelar flytande på ytan inom ett område nordväst om vrakplatsen, se figur 15.

Figur 15. Vrakdelarnas placering på havsbotten. Röd markering visar i vilket område vrakdelarna som flöt på ytan hittades. Ekö kan ses norr om vrakplatsen. Markeringar inlagda av SHK. Bild: Google Earth © Lantmäteriet.

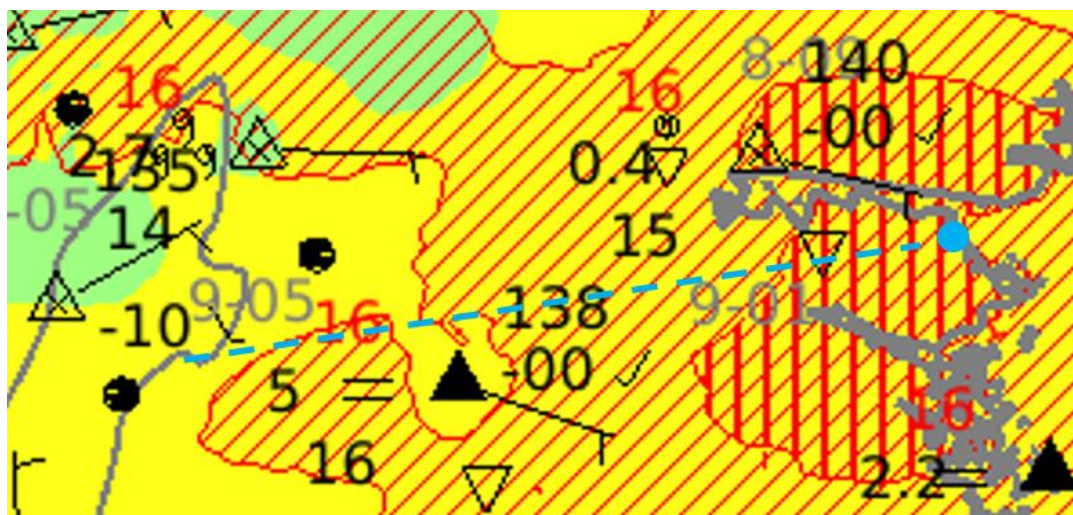
När HA-BNS sjönk till en lägre höjd och hade kurs österut mot kustlinjen flög det mot det sämsta vädret i området. Sikten var under 2 000 meter och molnbasen varierade mellan 100 och 900 fot i olycksområdet, se figur 22.

Figur 22. MESAN-analys kl. 18.00. Röda streckade tunna linjer indikerar en sikt av mindre än 4 000 meter och röda tjocka linjer indikerar en sikt av mindre än 2 000 meter. Ljusblå streckad linje visar flygplanets färdväg fram till olycksplatsen som är markerad med en ljusblå fylld ring. Markeringar inlagda av SHK. Bild: SMHI.

SMHI har genomfört en analys av molnskiktningen. Analysen visar att det var skiktade moln. Det fanns ett lågt molnlager mot marken med en översida mellan 1 200 och 1 400 fot och ovanför detta molnlager fanns ett ytterligare heltäckande lager med undersida omkring 3 000 fot. Det var troligen disigt med molnslöjor som gjorde att över och undersida av molnen var ojämna. Enligt registrerade data flög de mellan dessa båda molnlager i slutet av flygningen.
