# Olycka i bergochdalbanan Jetline på Gröna Lund

Statens haverikommission har utrett en olycka på Gröna  
Lund i Stockholm den 25 juni 2023

14 juni 2024

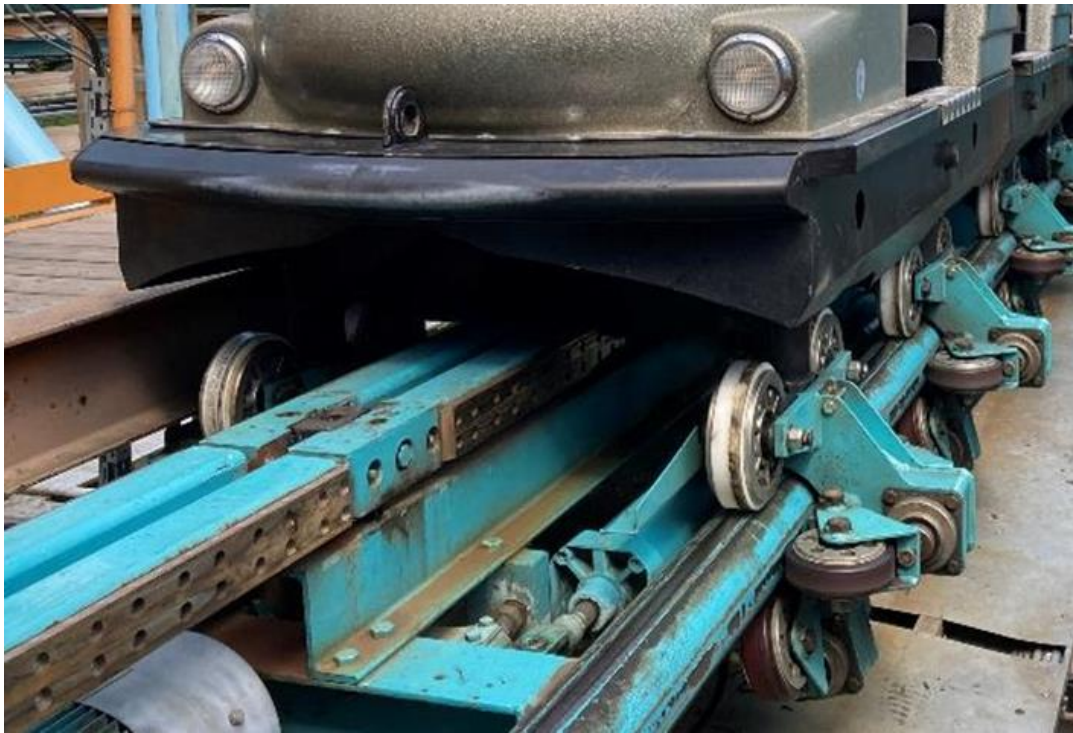
Figur 2. Främre delen av tåget med hjulboggierna med hjul ovan, under och på sidorna om rälsen. (Bilden är inte från olyckståget).

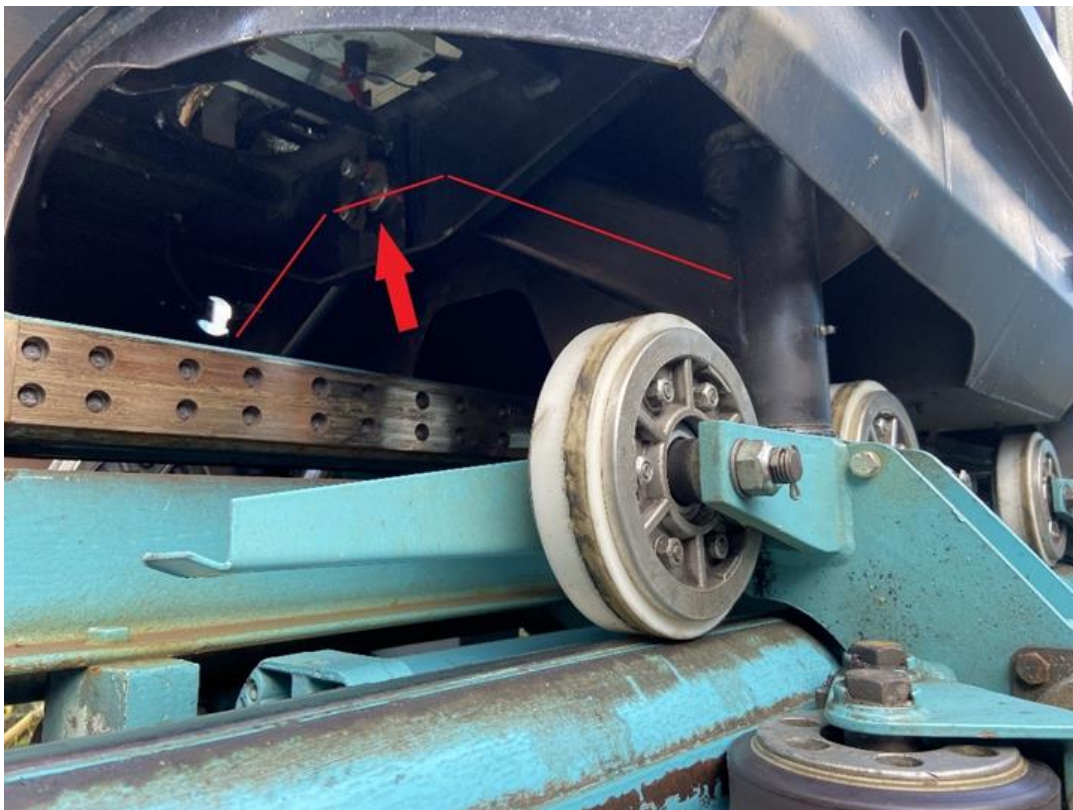
Figur 3. Undersidan på den främsta vagnen i ett av tågen med den främre rörliga bäarmen markerad med rött streck. Den röda pilen pekar mot änden på den axel där bäarmen var monterad. (Bilden är inte från olyckståget).

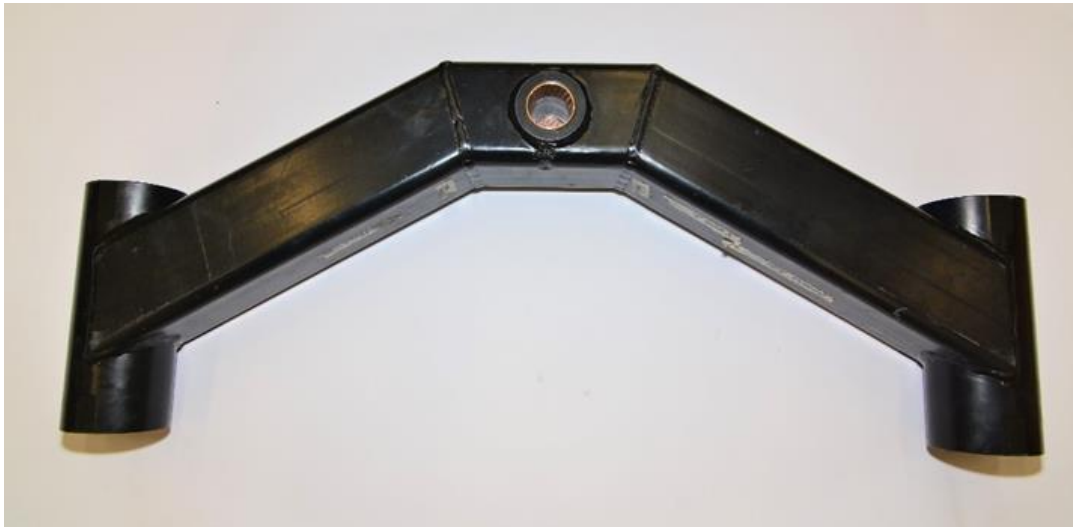
Figur 8. En främre bärlarm till ett Jetline-tåg med hålet för axelfästningen mot vagnen i mitten.

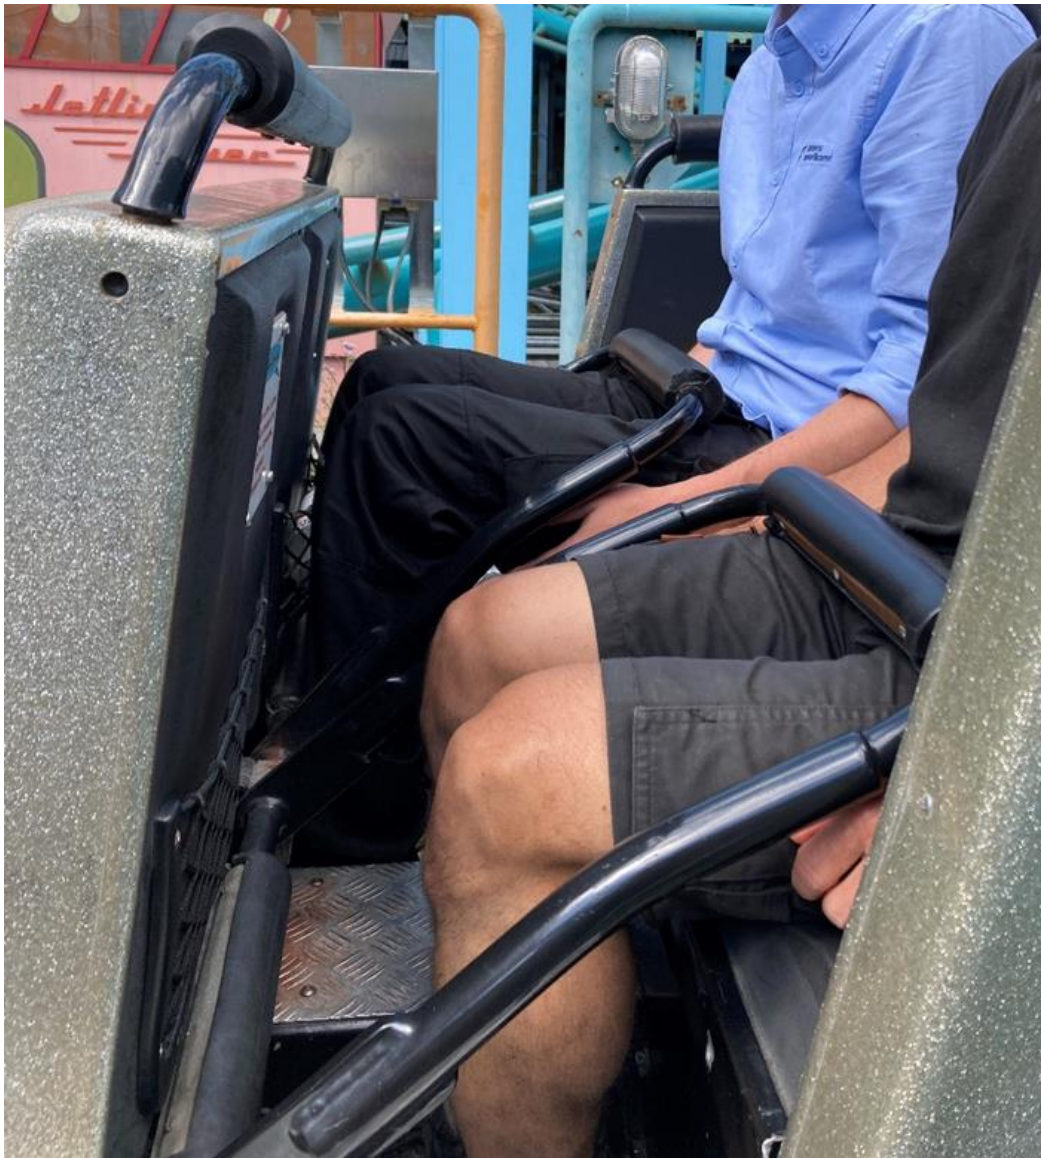
Figur 9. Säkerhetsbyglarna i vagnarna som fälldes ner mot mage/lår.
