# HAJEN – förlisning i samband med fiske

Statens haverikommission har utrett en mycket allvarlig sjöolycka, som inträffade sydväst om Hällö, Västra Götalands län, den 27 juli 2025

2026-06-18

## Slutrapport SHK 2026:12

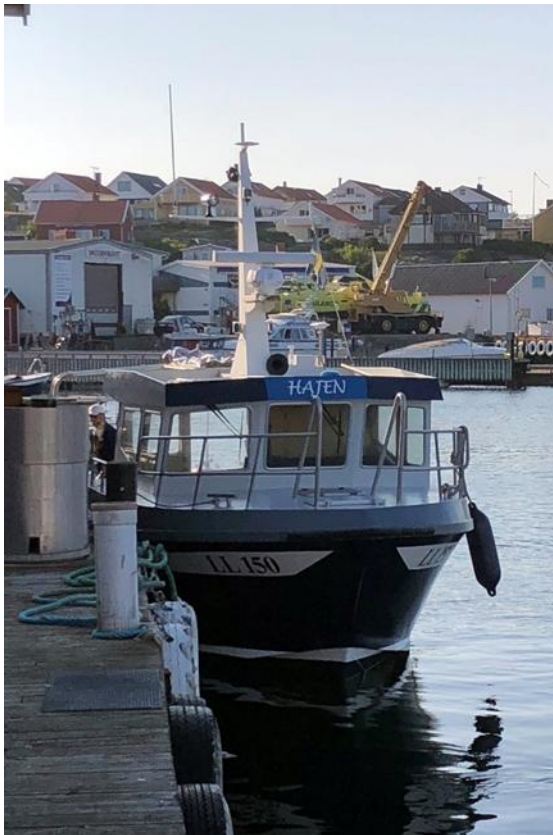
Figur 1. HAJEN. Bild:  
[https://sv.wikipedia.org/wiki/Fil:LL150\\_Hajen\\_1.jpg](https://sv.wikipedia.org/wiki/Fil:LL150_Hajen_1.jpg)

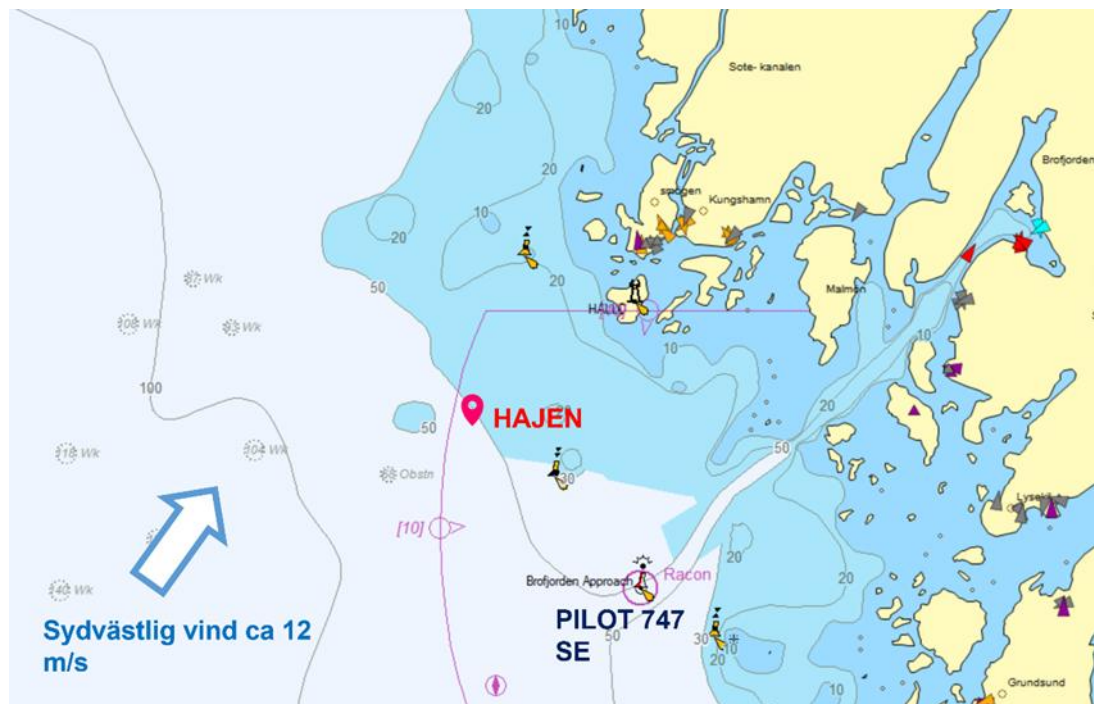
HAJEN förläste drygt tre nautiska mil sydväst om närmaste ö som var Hållö. Vraket ligger på cirka 60 meters djup. Lotsbåten PILOT 747 SE befann sig vid Brofjordens angöring, drygt fyra nautiska mil söder om HAJEN. Platsen där HAJEN förläste och den ungefärliga plats där lotsbåten befann sig när larmet från HAJEN kom framgår av figur 3.

Figur 3. Sjökortbild över platsen för händelsen. Positionen där HAJEN sjönk med röd text. Lotsbåtens ungefärliga position när larmet kom i svart text. Kartbild: Map Data copyright European Maritime Safety Agency (EMSA); Electronic Nautical Charts Data copyright Jeppesen C-Map Professional +, med markeringar införda av SHK.

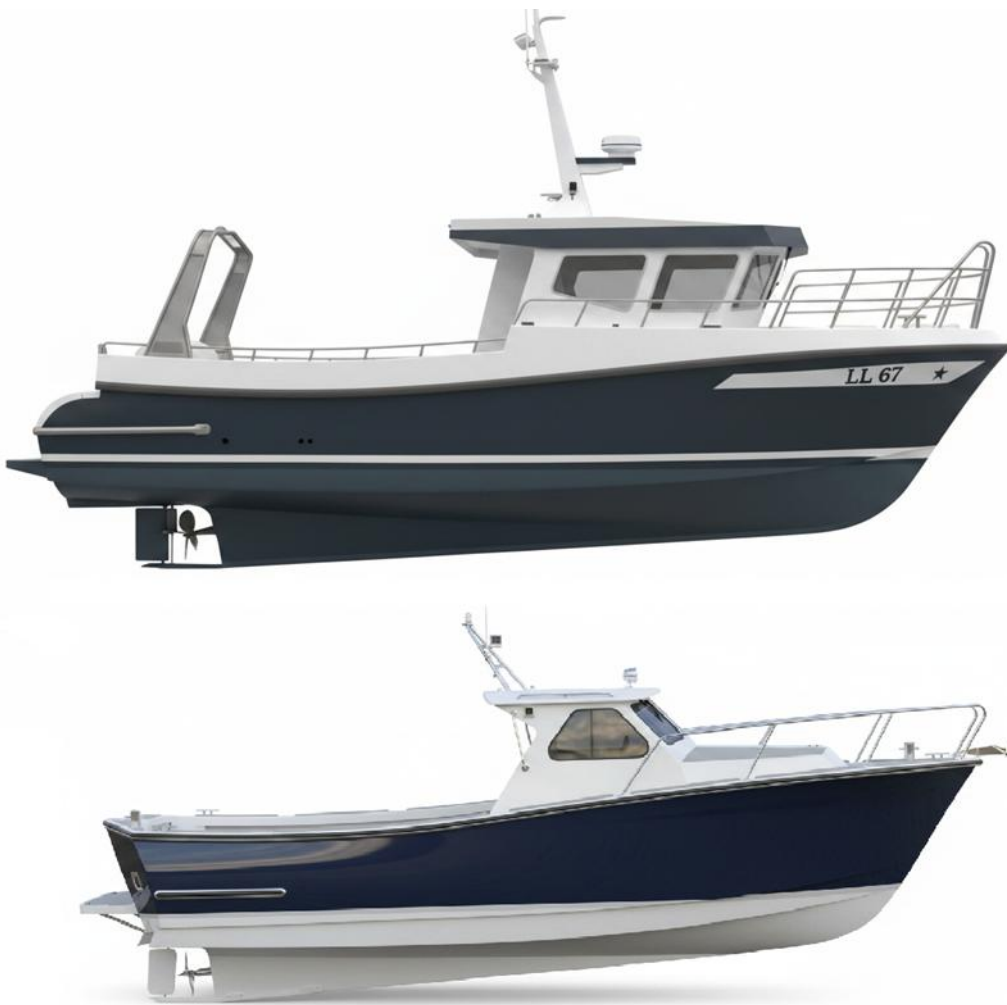
Figur 4. Den övre illustrationen visar HAJEN med dess modifierade överbyggnad och badbrygga i aktern. Den undre illustrationen visar hur båtmodellen (Lochin 33/Nordsjö 33) såg ut i originalutförande. Illustrationerna är framställda av SHK med hjälp av AI-verktyg. Den undre illustrationen är baserad på en ritning från tillverkaren.

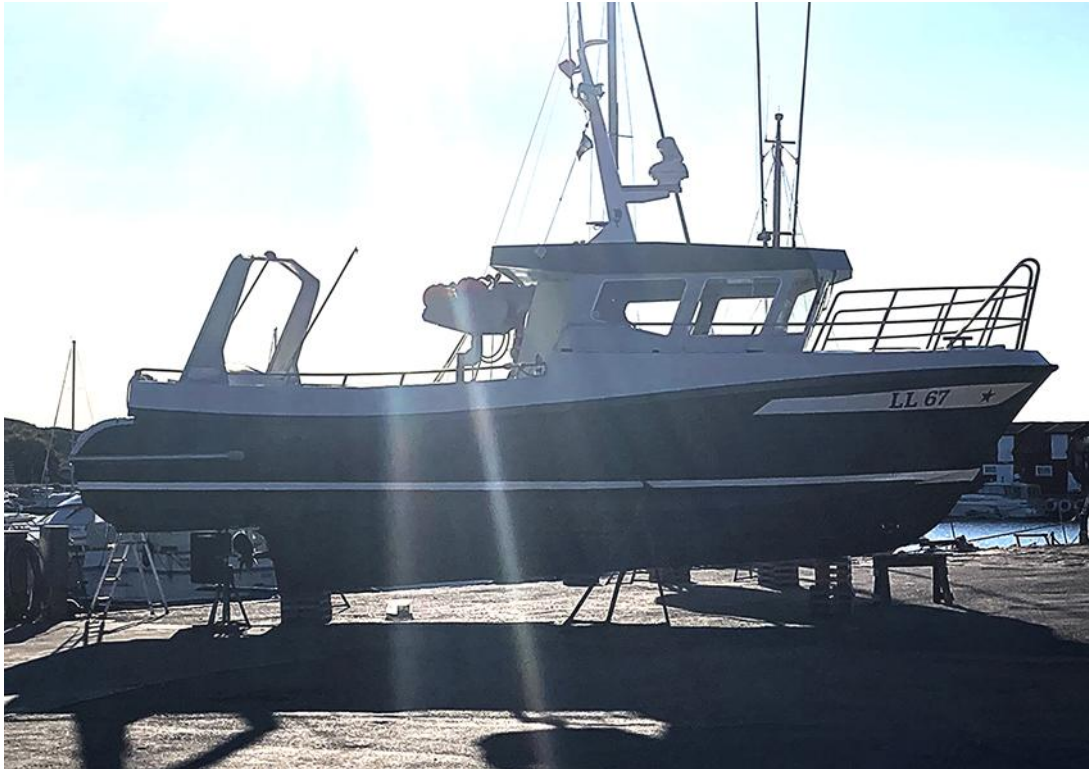
Figur 5. HAJEN ståendes på land. Foto: privat.
