Olycka med ett flygplan av modellen Piper PA-28-181

Statens haverikommission har utrett en olycka vid
Varberg flygplats, Hallands län, den 16 augusti 2024

2025-04-08

Slutrapport SHK 2025:06

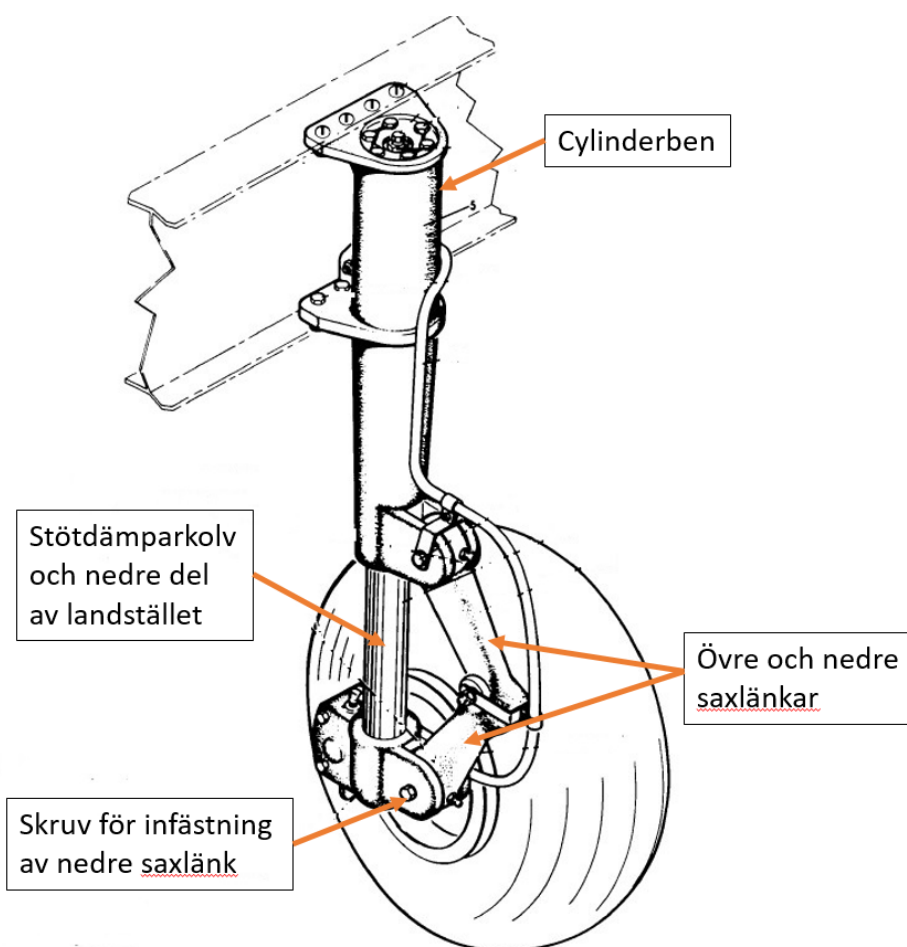
Flygplanet har fasta landställ i noshjulskonfiguration. Varje huvudlandställsben består av en pneumatisk-hydrauliskt stötdämpare. Den övre delen av landstället utgörs av ett cylinderben som är infäst i vingen. Den nedre delen består av en rörlig stötdämparkolv med infästningar för hjul och bromsok. Övre och undre delen hålls ihop av en tvådelad saxlänk som har två funktioner, dels håller den hjulet i riktning, dels fungerar den som ändlägesstopp för landstället när det är helt utfjädrat (se figur 5).

Figur 5. Principskiss av höger huvudlandställ. Ändringar och markeringar är infogade av SHK. Bild: Piper Airplane Maintenance Manual.

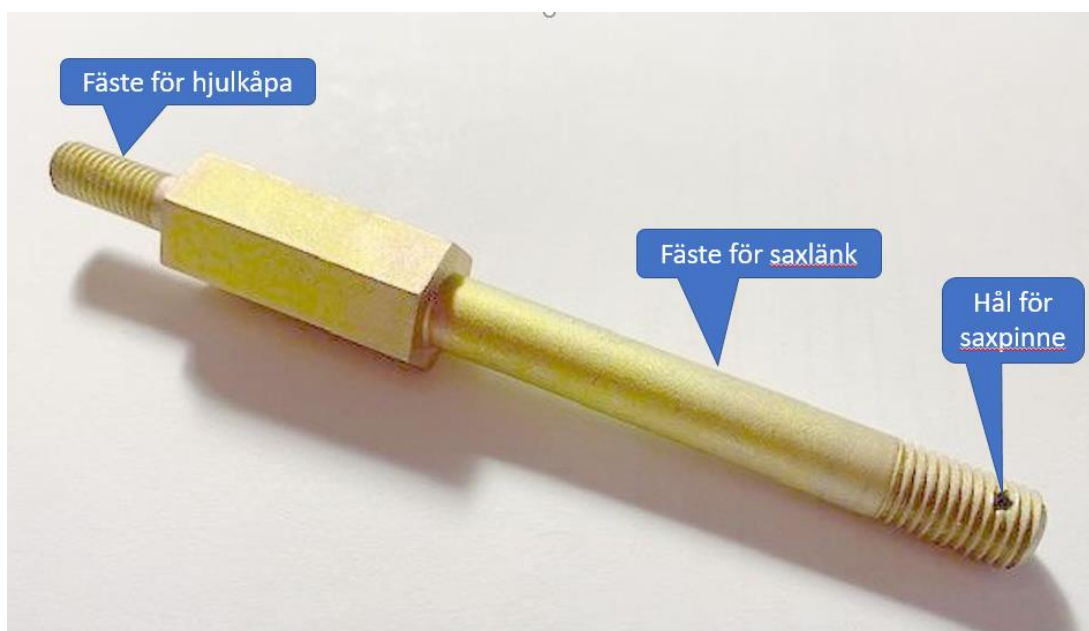
Den skruv som fäster den nedre saxlänken med den nedre delen av landstället är en komponent till flygplanet (Piper partnummer 37881-003). Detta innebär att den inte är en så kallad standarddel. Skruven består av ett stålskaft som är gängat i båda ändar med en sexkantig sektion som fungerar som distans. Denna skruv används när aerodynamiska hjulkåpor är monterade. Den grövre delen av skruven fäster saxlänken i landställsbenet. Den tunnare skruvänden är fäste för hjulkåpa. Enligt flygplanets underhållshandbok (AMM), reservdelskatalog (IPC) och information från Piper framgår att den del av skruven som fäster saxlänken ska ha ett borrarat hål för saxpinne, som lås för en kronmutter (se figur 6).

Figur 6. Skruv, partnummer 37881-003, med hål för saxpinne.

Skruvén hade betydande spår av slitage och korrosion men var i övrigt oskadad. Den saknade också hål för saxpinne på den del som förbinder saxlänken (se figur 7). Muttern har inte återfunnits. Det går därmed inte att fastställa vilken typ av mutter som varit monterad, men mest sannolikt har det varit en mutter med så kallad friktionslåsning.

Spår av korrosion och slitage på skruven indikerar att den varit använd under en lång tid. Av den luftvärdighetsdokumentation som kunnat granskas (från 1995) saknas information om att skruven har blivit monterad. Det är därmed sannolikt att skruven blivit monterad innan 1995, dvs. när flygplanet var registrerat i USA och där underhållsdokumentation nu inte finns tillgänglig.

Saxlänken uppfyllde inte specifikationerna. Trots att inspektion av landställets saxlänkar och dess skruvförband ingår vid periodisk tillsyn av flygplanet har inga anmärkningar eller avvikelser noterats om den bristfälliga skruven vid de tillsyner som utförts. Detta har heller inte noterats vid Transportstyrelsens inspektioner av flygplanet. Skruvförbandets placering gör att smuts lätt samlas där, vilket kan försvåra förutsättningarna att upptäcka denna typ av brister i ett skruvförband vid tillsyn eller andra inspektioner.
