Allvarlig olycka med en bygghiss

Statens haverikommission har utrett en personolycka med en bygghiss i Ursvik, Sundbybergs stad, Stockholms län den 11 december 2023

3 juli 2024

Diarienummer: O-10/23

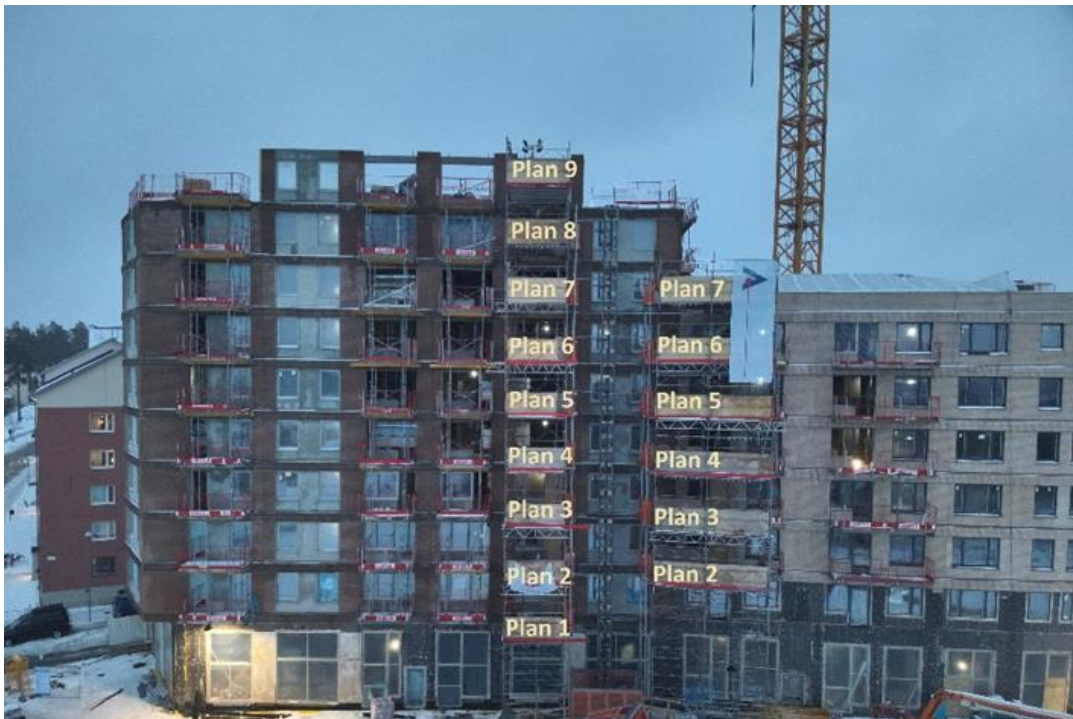
Dagen för olyckan hade den högre huskroppen byggts upp till plan 9 och den anslutande huskroppen till plan 7, se figur 2.

Figur 2. Huset efter olyckan. Bilden är från den 11 december 2023. På bilden framgår den numrering av våningsplanen som SHK använder i rapporten.

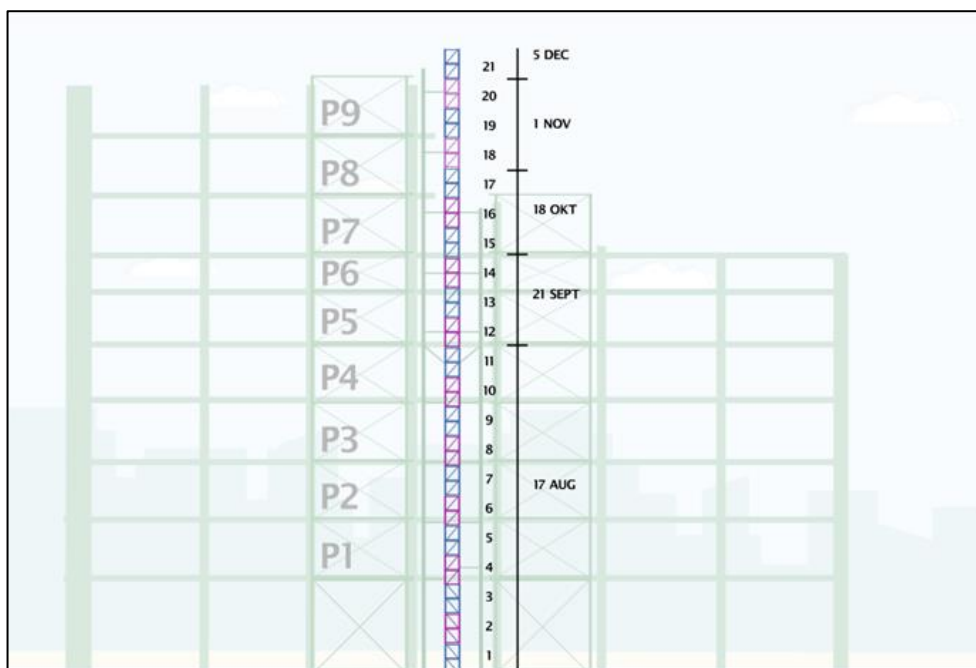
Under byggtiden gjordes fyra masthöjningar (se avsnitt 1.7). Höjningarna beställdes av Andersson Company och genomfördes av ABC Bygghissar eller av underentreprenörer till bolaget. Vid tidpunkten för olyckan bestod bygghissen av bland annat en hisskorg och ett motorpaketet, en grundplatta, kablar, grindar, vertiklrör och 21 mastsektioner. SHK har numrerat mastsektionerna från den nedersta (1) till den översta mastsektionen (21) och denna numrering används genomgående i slutrapporten, se figur 3.

Figur 3. Av bilden framgår antalet mastsektioner, deras numrering samt datum för respektive höjning av masten.

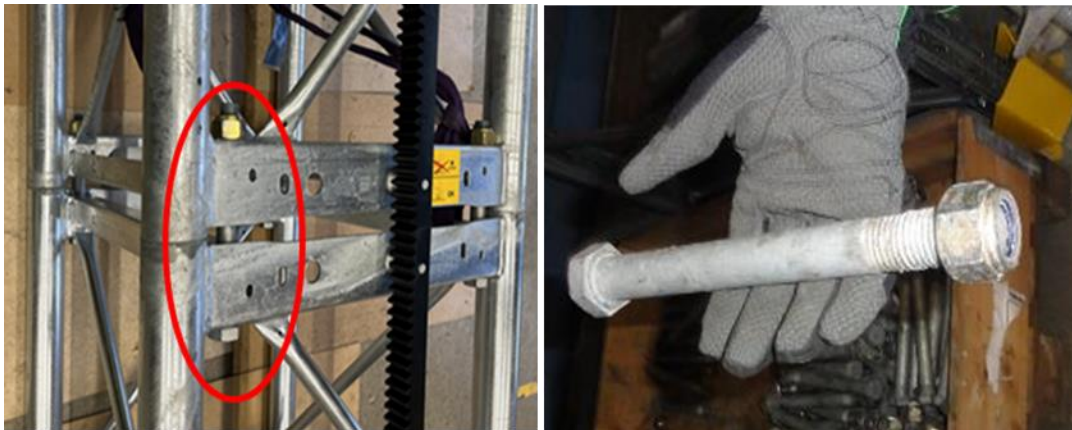
Mastskruvarna monteras från undersidan, dvs. med låsmuttern på ovasidan av mastsektionen. Detta arbetssätt ska säkerställa att inga muttrar glöms bort. Muttrarna är av typen låsmuttrar som har en infälld plastring som ska förhindra att muttern lossnar, se figur 7.

Figur 7. Bilden till vänster visar två mastsektioner som är ihopsatta med ett skruvförband i varje hörn. Skruven är monterad med muttern överst, se markering. Bilden till höger visar ett skruvförband bestående av en skruv och mutter. Skruvlängden är 250 mm.

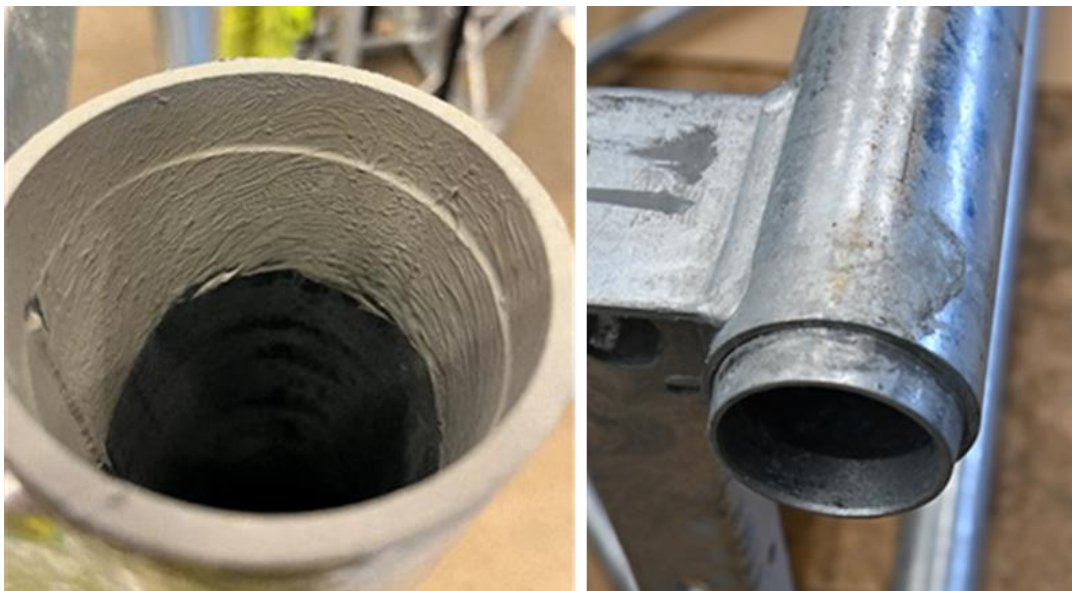
När två mastsektioner monteras ihop uppstår en friktionskraft mellan den övre mastsektionens stös och den undre mastsektionens vertikala rör. Storleken på kraften är beroende av kontaktytornas ojämnheter och spänningen mellan mastsektionerna. Ett exempel på en friktionsyta inne i ett maströr visas i figur 8.

Figur 8. Bilden till vänster visar insidan av ett maströr och den grova kontaktytan som skapar friktion. I bilden till höger syns stosen som styr in röret så att rören centreras vid hopmontering.

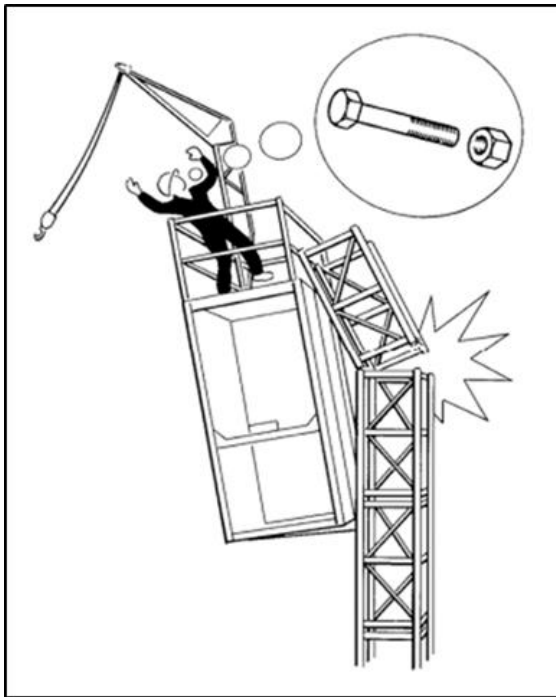
Installationsmanualen innehåller varningstexter och illustrationer som visar farliga moment. Manualen innehåller en varning om att saknade mastskravar kan orsaka att masten kollapsar, se figur 9. I manualen beskrivs också vikten av att kontrollera samtliga skruvförband.

Figur 9. Illustration som varnar för risken med saknade skruvförband. Källa: Alimak Group Sweden AB. Installationsmanual sida C3.

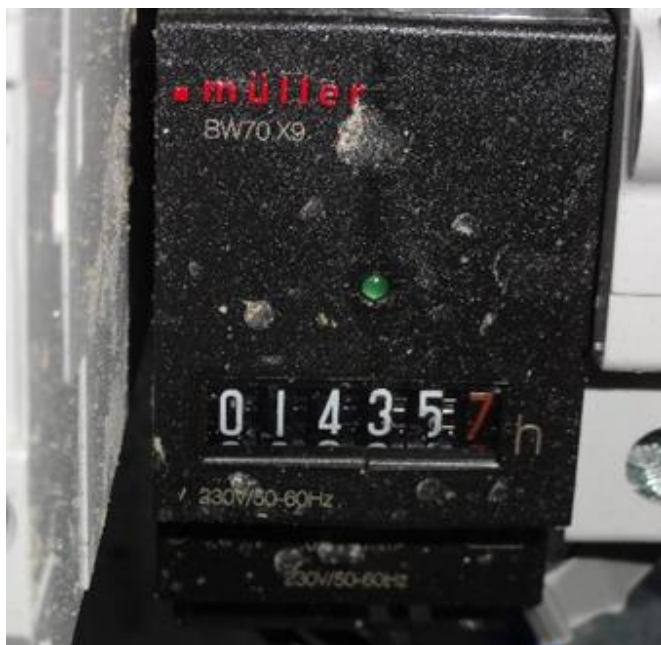
Den aktuella hissen hade både en analog logg och en elektronisk logg. Gångtiden i den analoga räknaren efter olyckan var 1 435,7 timmar, se figur 10.

Figur 10. Bilden är tagen efter olyckan och visar den analoga drift-tidsmätaren.

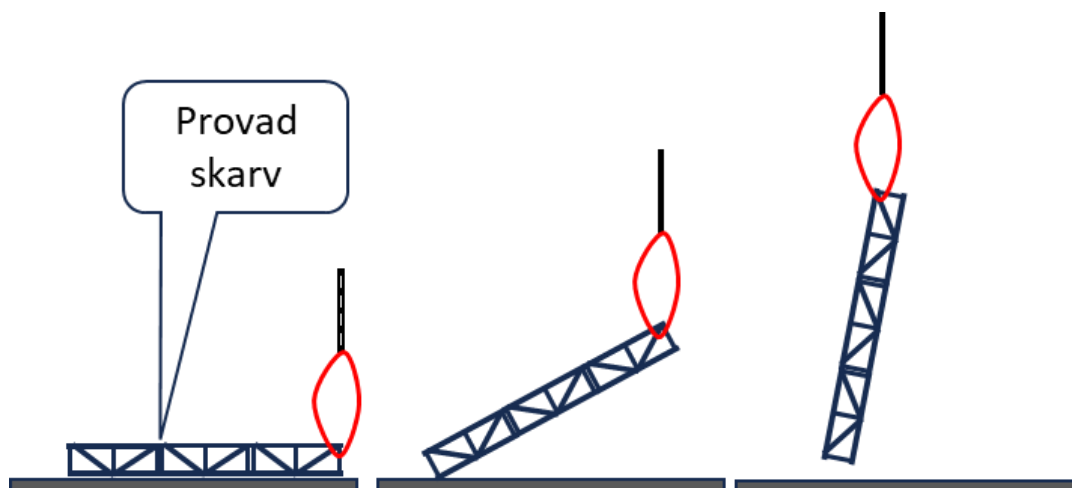
Vid proven användes tre sammansatta mastsektioner som hade varit sammanfogade med föreskrivet åtdragningsmoment. Därefter lossades samtliga skruvar mellan två mastsektioner. Masten lyftes därefter i ena änden med en kran från horisontellt läge tills den blev hängande vertikalt, se figur 20.

Figur 20. Principskiss över proven med lyft av en sammansatt mast där fyra skruvförband demonterats.

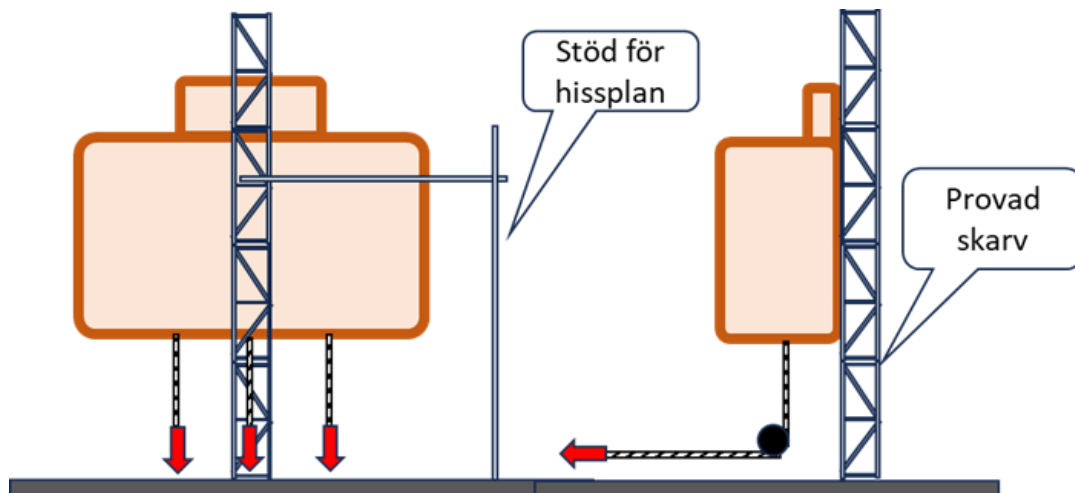
Figur 22. Figuren visar provuppställningen med hisskorg och mastdelen där lasten simulerades genom att via en bryttrissa dra i stålkabeln vid röd pil. Stödet med hissplanet består av två vertikala stälror med 76 mm diameter samt ett horisontellt fackverksplan. Till vänster presenteras försöksuppställningen bakifrån och till höger från sidan.

Skruvarna mellan två mastsektioner lossades så att de satt löst med ett spel på 20 mm.¹³ Därefter spändes stålkabeln för att öka den simulerade vikten tills mastsektionerna separerade. Vågen registrerade samtidigt den simulerade lasten som konstruktionen kunde bära, se tabell 2. I figur 23 finns en bild av skarven före och efter att mastsektionerna har separerat.
