# Olycka med en varmlufts- ballong av modellen Cameron A-275 under ett landningsförsök

Statens haverikommission har utrett en olycka vid Fågelsta söder om Motala den 17 maj 2024 med varmluftsballongen SE-ZIX

11 december 2024

Diarienummer: L-41/24

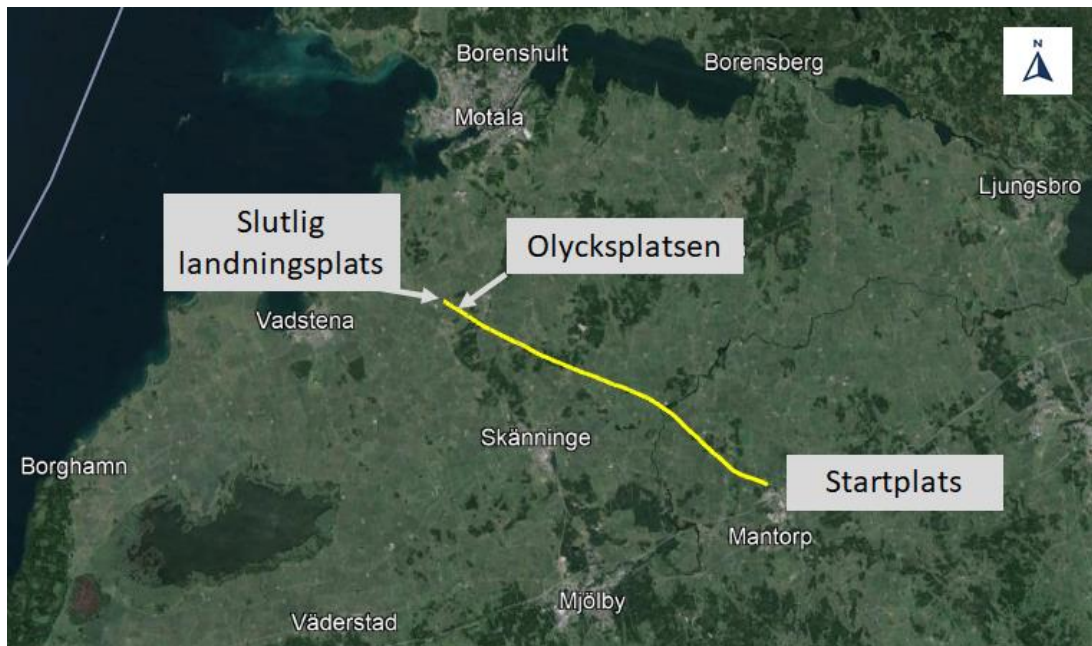
Inför nästa landningsförsök som skedde på ett nysatt öppet fält utan hinder bytte piloten gasbehållare. Detta för att kunna ge största möjliga effekt på brännarna och motverka en eventuell hög vertikal sjunkhastighet. Inför landningen genomförde piloten en säkerhetsgenomgång med passagerarna. Återigen upplevde piloten att ballongen påverkades av vinden och pressades ner. Markkontakten blev hård och korgen tippade tillfälligt framåt trots att piloten försökte motverka den vertikala sjunkhastigheten. Vid landningen skadades en passagerare allvarligt och därför definieras denna plats som olycksplatsen, se figur 1.

Figur 1. Kartan visar flygningen från startplatsen till den slutliga landningsplatsen. Markeringar infogade av SHK. Bild: Google Earth. Kartdata: © Lantmäteriet.

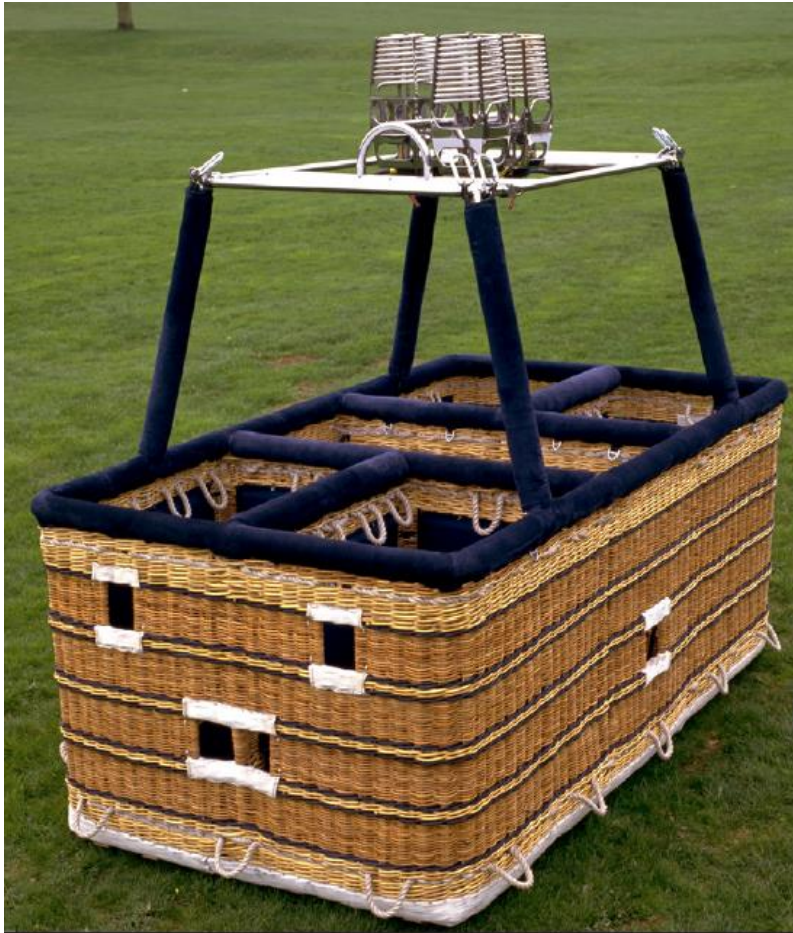
Större korgar har invändiga skiljeväggar och kallas ibland dubbel T-delad korg. Dessa skiljeväggar ger större strukturell integritet och separation mellan grupper av passagerare. Pilot och bränslecylindrarna upptar ett separat fack från passagerarna. I varje fack finns handtag av rep som passagerarna ska hålla i vid landning.

Figur 2. Bild på en uppdelad korg från flyghandboken. Bild: Cameron Balloons Ltd.

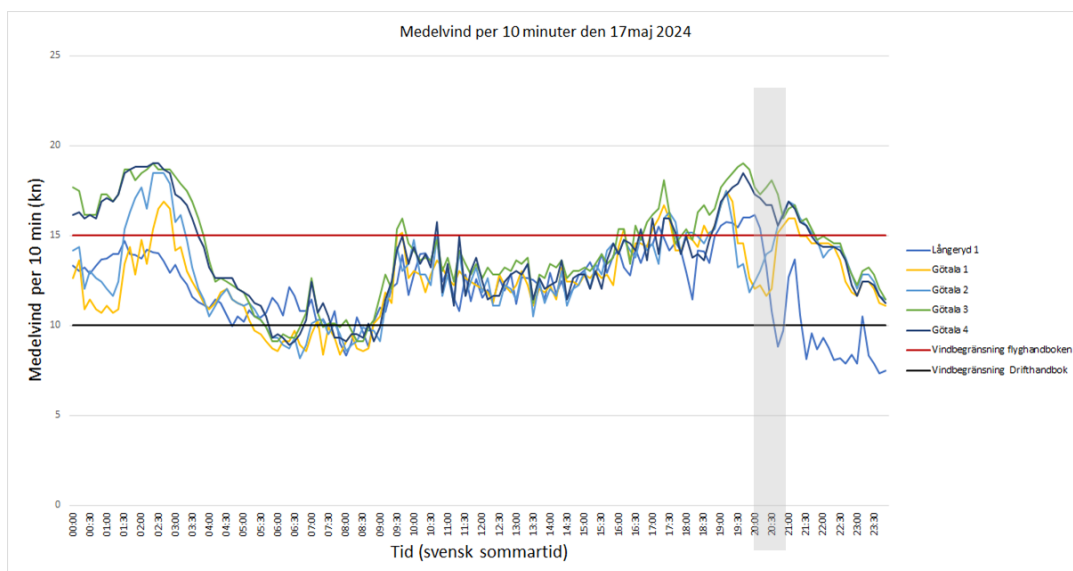
Vinduppgifter från fem vindkraftverk har inhämtats där vindmätarna sitter på verkens nav. Kraftverken Götala låg strax före olycksplatsen och var 105 meter höga till navet och kraftverket Långerud som låg vid den slutliga landningsplatsen var 74 meter hög till navet, se figur 5.

Figur 5. Vinduppgifter från vindkraftverk. Grått fält visar tiden för flygningen.

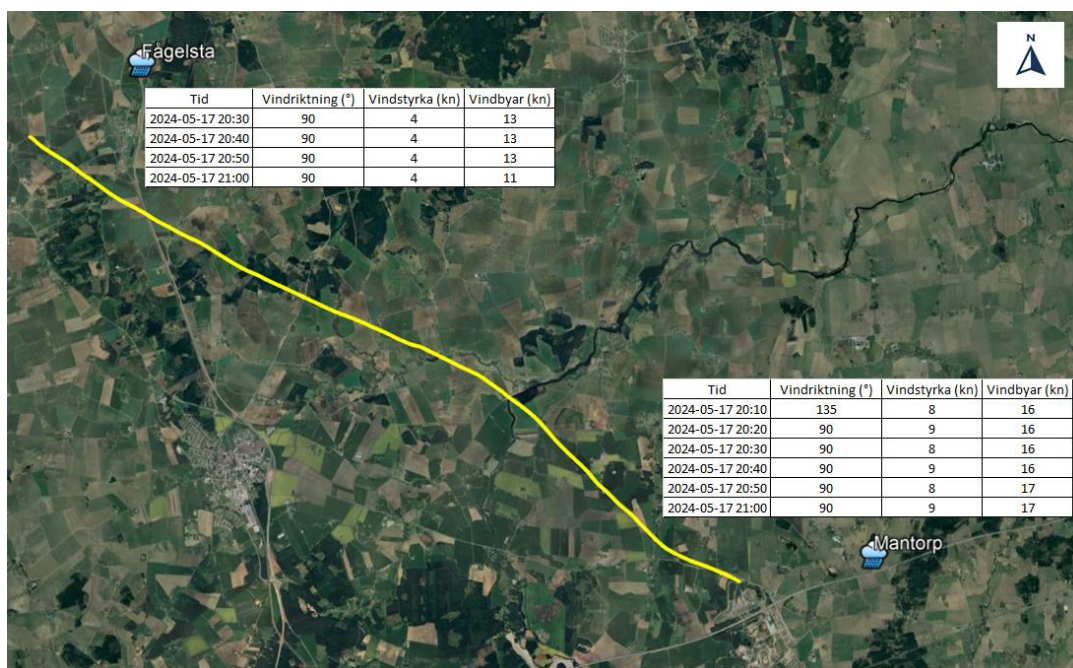
Vinduppgifterna kommer från väderstationer i området, se figur 6.

Figur 6. Vinduppgifter från Vackertväder.se. Färdvägen markerad med gul linje. Markeringar infogade av SHK. Bild: Google Earth. Kartdata: © Lantmäteriet.

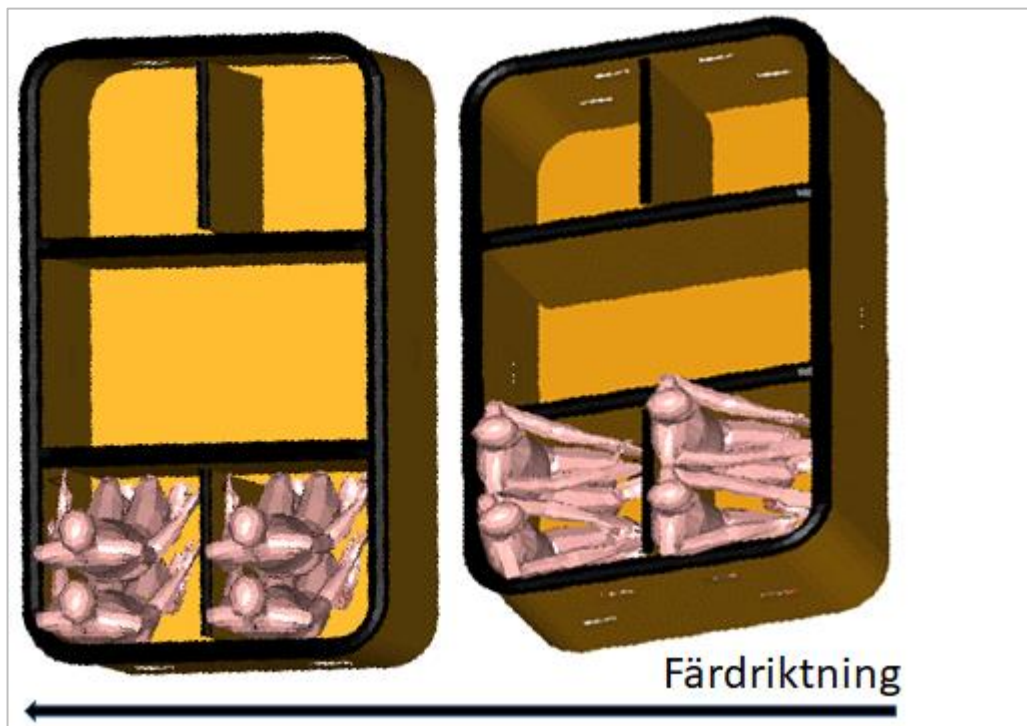
Det finns flera sätt för hur passagerare kan vara positionerade inför landning i en varmluftsballong. Fyra landningsscenarier med hög skaderisk simulerades, med både öppen<sup>11</sup> och delad korg. Testdockor placerades i olika positioner såsom sidledes samt baklänges, se figur 11.

Figur 11. Bilden till vänster visar testdockorna positionerade sidledes i färdriktningen och bilden till höger visar testdockorna positionerade baklänges med ryggen i färdriktningen. Bild: CAA Paper No. 2006/06.

Vid den här händelsen blev det en hård landning och korgen tippade framåt vilket enligt studien från Storbritanniens flygsäkerhetsmyndighet utgör den största skaderisken. Studien rekommenderade att passagerare i en delad korg bör inta en baklänges landningsposition vilket också framgick av flyghandboken. Däremot fanns det ingen information om hur passagerarna skulle positionera sig inför landning i drifthandboken utan den metod som användes var att stå sidledes vid landning. Drifthandboken hade inte anpassats efter det nya regelverket beträffande krav på säkerhetsledningssystem. Det finns därför inga dokumenterade riskbedömningar som kan svara på varför avsteget från flyghandboken gjordes.
