FINNPARTNER – arbetsplatsolycka till följd av kollision med pir

Statens haverikommission har utrett en arbetsplatsolycka
som inträffade i Malmö hamn, Skåne län, den
17 december 2023

13 december 2024

Slutrapport SHK 2024:18

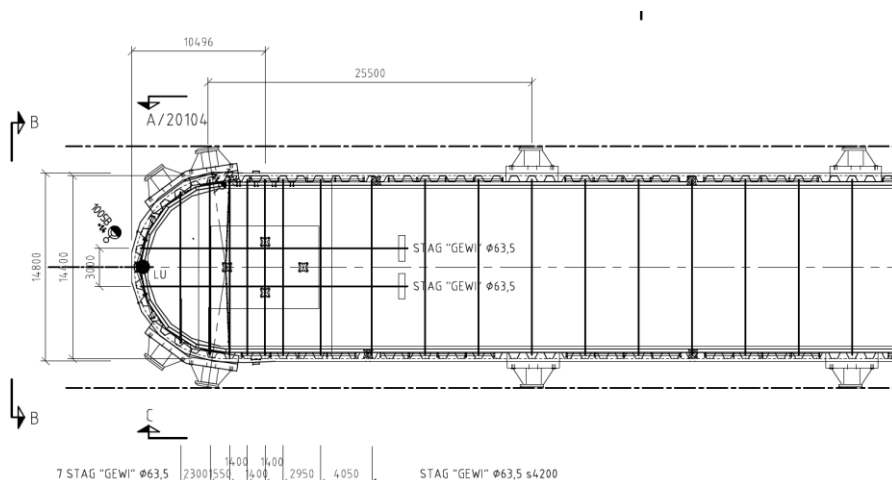
Båda sidor av piren utgjorde roro-lägen, dvs. de var avsedda för fartygsförtöjning som i änden mot land var anpassad till att lägga ramp. Utmed pirens sidor fanns fenderelement⁴ monterade med ett inbördes avstånd på 25 m och dimensionerade för att ta emot ett fartyg med dess sida. Pirhuvudet var dessutom försett med ytterligare fenderelement. Figur 8 visar konstruktionsritningen över de yttre ca 60 m av piren.

Figur 8. Konstruktionsritning av piren, toppvy över de ca 60 yttersta metrarna.
Bild: Copenhagen Malmö Port, CMP.

På pirhuvudet, dvs. de yttersta ca 20 metrarna av piren, fanns det ett stormpollarfundament. Fundamentet var byggt i armerad betong, och var inbäddat i fyllnadsmassorna som piren fyllts med. Genom fundamentet fanns det ingjutna skyddsror av plast. Genom dessa löpte de tvärstag av stål som förband spontväggarna samt de två längsgående stagen. Fundamentet var inte förankrat, vare sig i spontvägg, krönbalk eller havsbotten. I fundamentet var fyra extra kraftiga pollare monterade, dimensionerade för 100 tons last vardera.

Någon form av skadebegränsande skydd (t.ex. i form av fyllnadsmassor av grövre material eller med större rasvinkel, cellindelning av piren, förankring av stormfundamentet, eller förstärkt yta) fanns inte.
