Lavinolycka i Abiskofjällen under guidad skidåkning

Statens haverikommission har utrett en lavinolycka i
Kårsavagge, Norrbottens län, den 20 mars 2025

27 maj 2026

Slutrapport SHK 2026:07

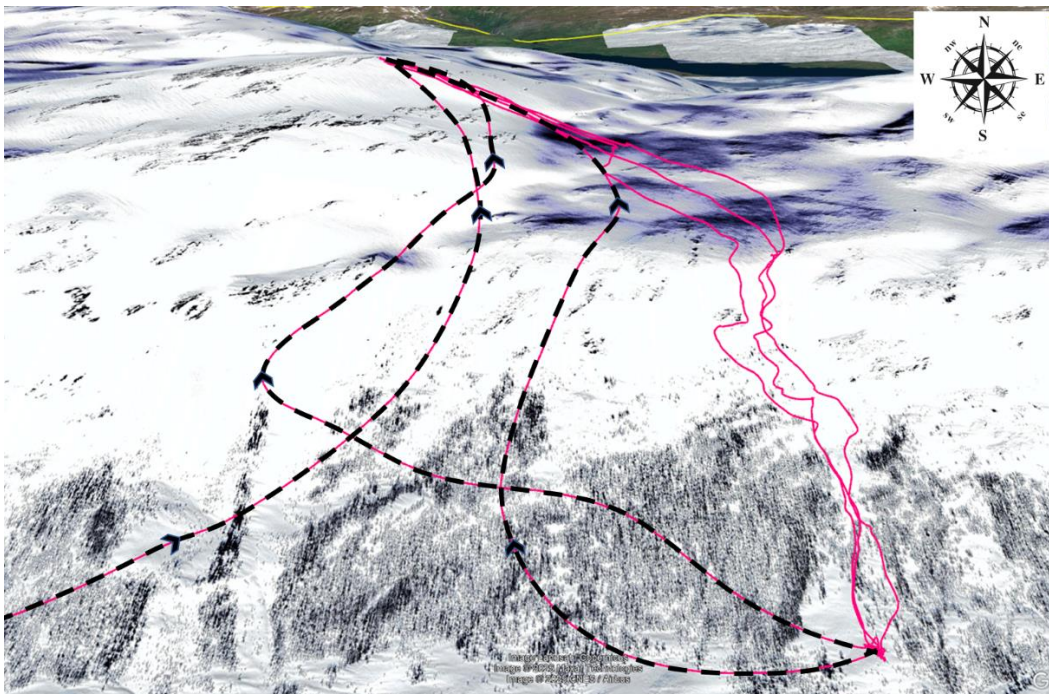
Figur 3 visar färdspåren för de utförsåk som genomfördes efter lunchuppehållet under eftermiddagen innan olyckan. Figuren visar även helikopterns flygvägar mellan dalen och toppen. Fallhöjden för åken var cirka 400 meter.

Figur 3. Satellitbild över åkområdet. I bilden är GNSS-spår från en av åkarna från de tre eftermiddagsåken inlagda med heldragna rosa streck. De svart-rosa strecken visar helikopterflykten. Källa: Google Earth, bilddatum 2020-04-28. Markeringar infogade av SHK.

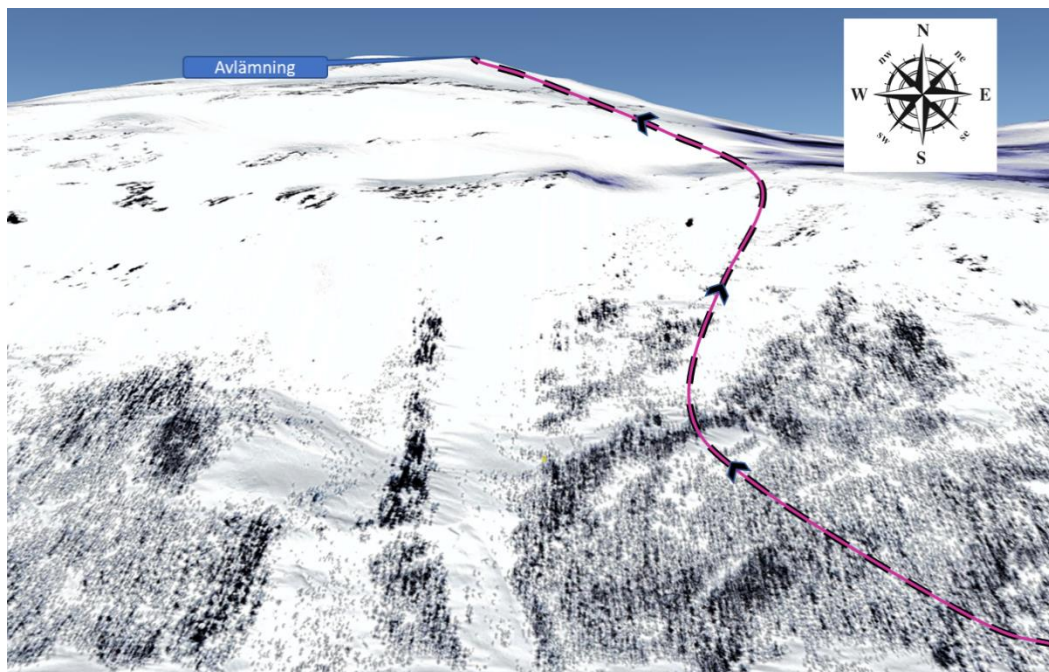
Under de tidigare helikopterlyften hade guiden rekognoserat möjligheter till andra nedfarter väster om de senaste åken. Inför det sista åket valdes en ny åklinje i detta område, som nu rekognoserades mer i detalj, se figur 4. Även här var terrängen flack, men den gränsade till en brantare bergssida där det hade samlats större mängder snö under de senaste dagarna.

Figur 4. Satellitbild över åkområdet och GNSS-spår över helikopterlyft och rekognosering inför det sista åket (svart-rosa streck). Källa: Google Earth, bilddatum 2020-04-28. Markeringar infogade av SHK.

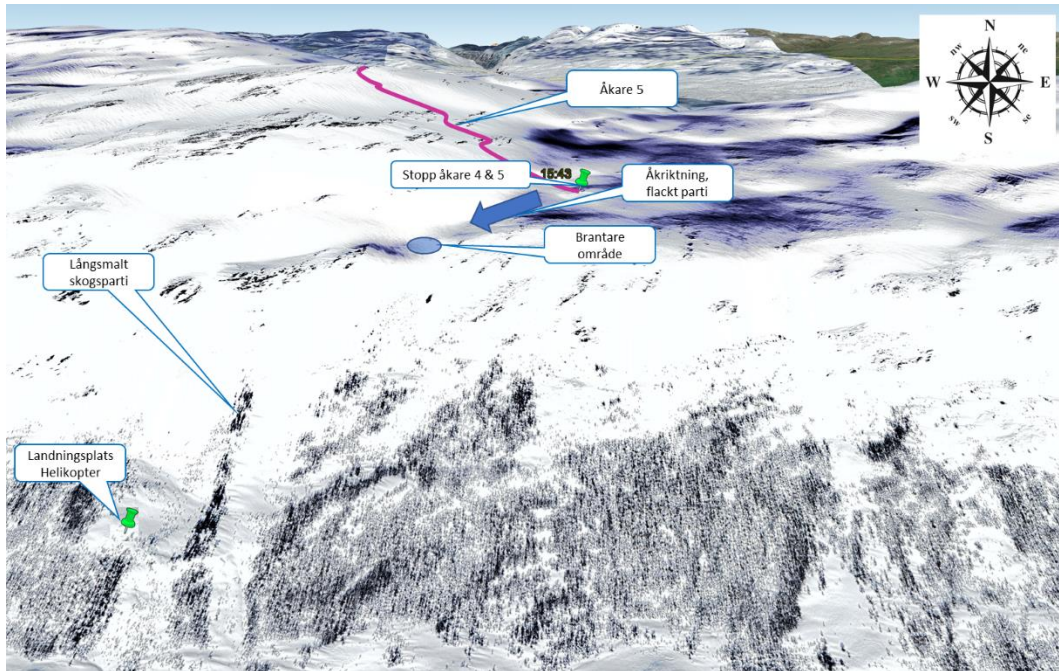
Åkare 4 och 5 dröjde sig kvar en stund innan de följde guidens spår västerut genom flack terräng mot ett brantare och mer konvext parti, se figur 6. Den konvexa formen innebar att sikten framåt var skydd innan åkarna var framme vid branten.

Figur 6. Satellitbild över åkområdet och GNSS-spår från åkare 5 (rosa heldragen linje). I bilden är även åkarnas position, tidpunkten för stopp, åkriktningen samt den position där helikoptern stod parkerad markerad. Källa: Google Earth, bilddatum 2020-04-28. Markeringar infogade av SHK.

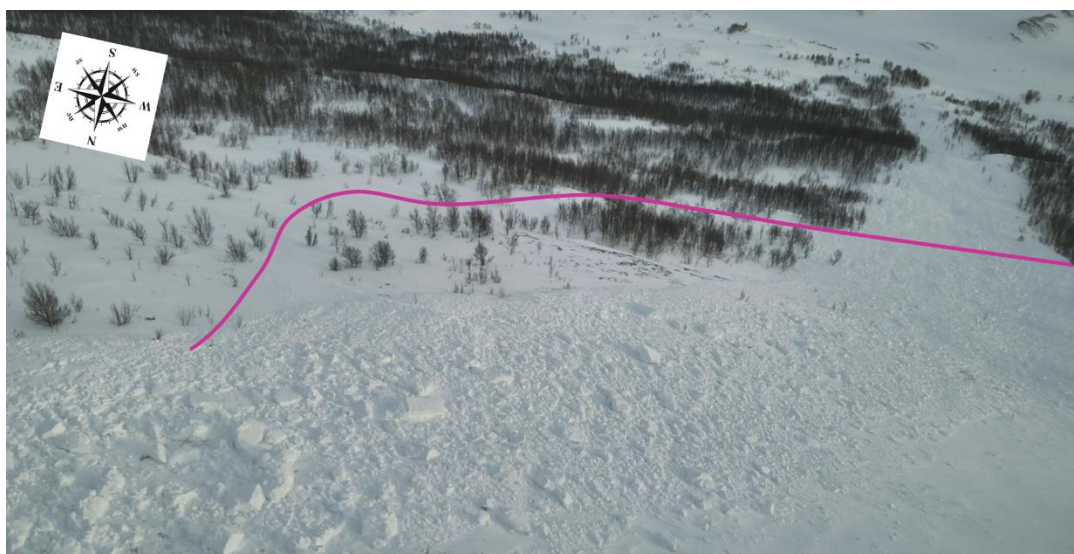
Guiden har uppgett att han, innan han åkte vidare ut i branten, stannade till och vände sig om för att försäkra sig om att åkarna följde hans spår. Därefter fortsatte han och tryckte till en snödriva med skidorna för att undersöka snöstabiliteten. Inget snösläpp observerades. Efter branten svängde guiden vänster (österut) och följde sin rekognoserade och planerade åklinje till ett större snöfält (område 5 i figur 5). Vänstersvängen var en del av guidens planerade vägval och innebar att åket styrdes bort från den öppna lavinterrängen väster om hans spår. Guiden passerade detta snöfält och åkte över till det långsmala skogspartiet. Guidens rekonstruerade åklinje framgår i figur 8.

Figur 8. Guidens rekonstruerade åklinje (rosa streck). Bilden är tagen med drönare två dagar efter olyckan.
