Olycka med flygplanet D-EDVJ av modellen Piper PA-28-140

Statens haverikommission har utrett en olycka vid
Skånes Fagerhult, Skåne län, den 24 augusti 2025

Slutrapport SHK 2026:08

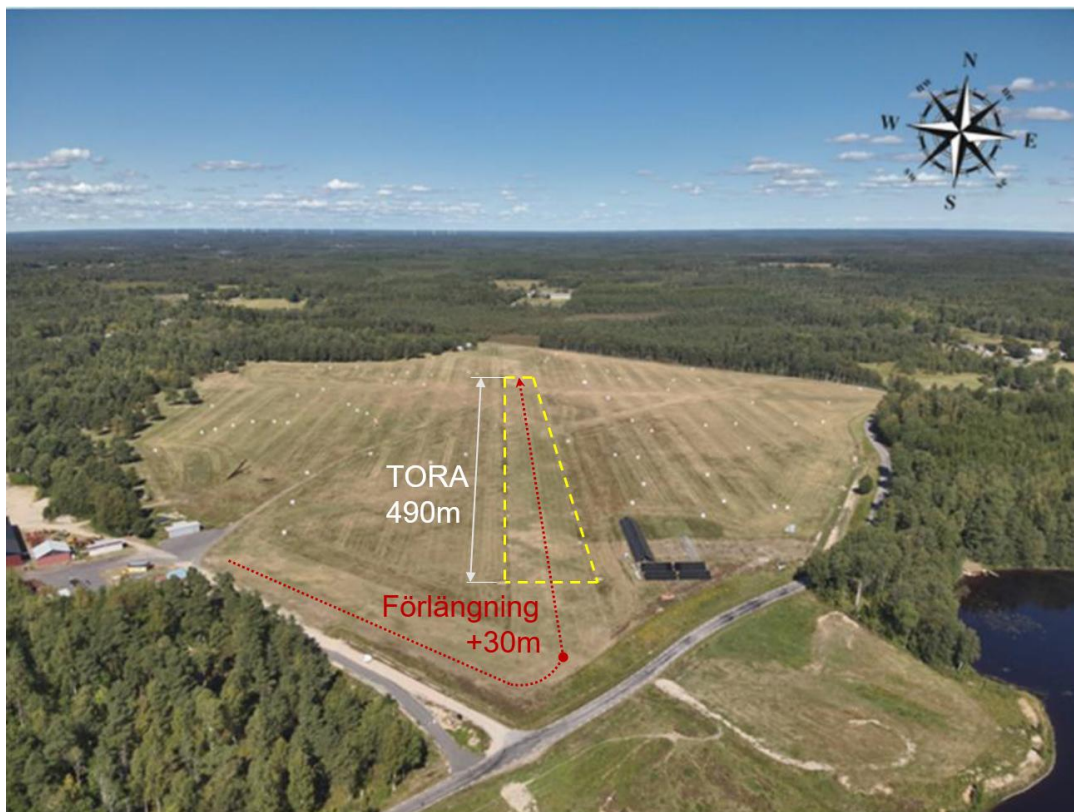
Efter banslutet steg terrängen, och i denna höjning fanns först en sträcka med cirka 100 meter ungskog, följt av omkring 230 meter skog med en trädhöjd på upp till 20 meter (65 fot). Därefter öppnade terrängen upp mot ett cirka 100 meter långt fält.

Figur 1. Översiktsbild tagen i nordlig riktning över flygplatsen med markerad tillgänglig banlängd (se 1.10 Flygfältsdata). Markeringar infogade av SHK. Lantmäteriets spridningstillstånd nr: LM2025/133392.

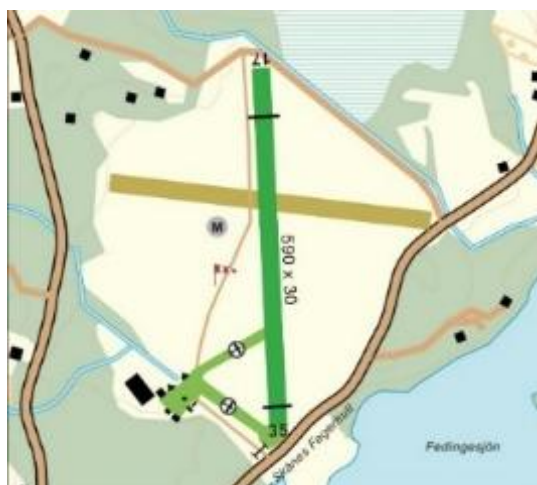
BANLÄNGDER

Huvudbanan (gräs)	
TORA 17:	560 m
LDA 17:	490 m
TORA 35:	490 m
Ink. förlängning	520 m
LDA 35:	560 m

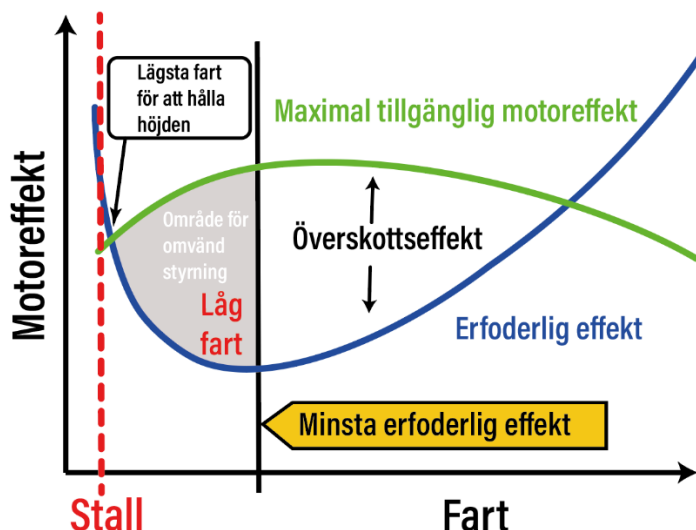
Diagrammet i figur 12 illustrerar den erforderliga effekt som behövs vid olika farter under planflykt. Den gröna horisontella linjen visar den maximala motoreffekten som motorn kan leverera. Vid höga farter begränsar denna maximala effekt hur fort flygplanet kan flyga, det vill säga, det sätter en övre gräns för marschfarten i planflykt. För att kunna flyga ännu snabbare än så måste flygplanet börja sjunka, eftersom det då krävs mindre kraft för att övervinna luftmotståndet.

På samma sätt finns det en lägsta fart där motorn, trots att den arbetar på full effekt, precis orkar hålla planet kvar på samma höjd. Om hastigheten sjunker ytterligare ökar luftmotståndet så mycket att motorn inte längre räcker till för att hålla planet i luften. Planet börjar då sjunka. Detta beror på att ett flygplan vid låg fart behöver öka anfallsvinkeln för att hålla höjden, vilket medför ökat luftmotstånd.

Figur 12. Förhållandet motoreffekt - fart (schematisk bild).
