RON JEREMY – fartygsförlisning utanför Piteå

Statens haverikommission har utrett en fartygsolycka som inträffade utanför Piteå i Norrbottens län den 1 juni 2025

Diarienummer: S-127/25

Slutrapport SHK 2026:09

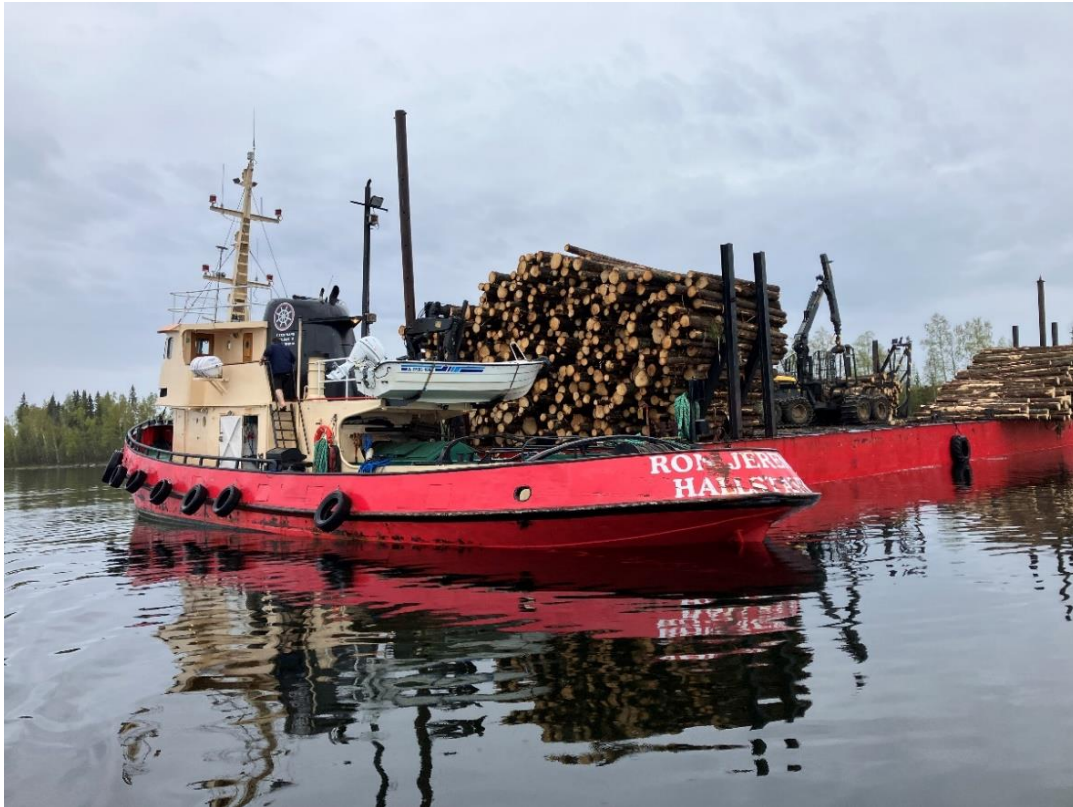
Figur 1. Bilden visar fartyget när det är förtöjt vid pråmen. Bilden är tagen den 31 maj 2025.
Foto: Kustbevakningen.

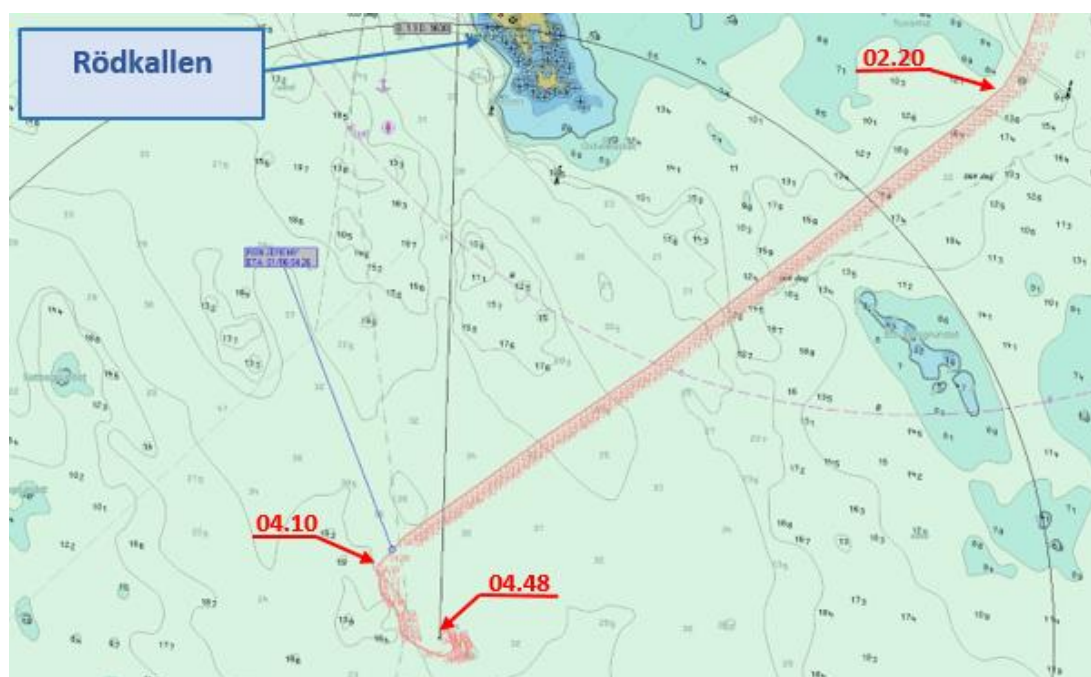
Figur 4. AIS-spåret efter att fartyget lagt sig på en sydvästlig kurs, kl. 02.20, fram tills befälhavaren lade om kursen mot sydost kl. 04.10, och fartygets sista position knappt 10 kilometer syd om ön Rödskallen kl. 04.48. ©Sjöfartsverket nr 26-00511. Markeringar införda av SHK.

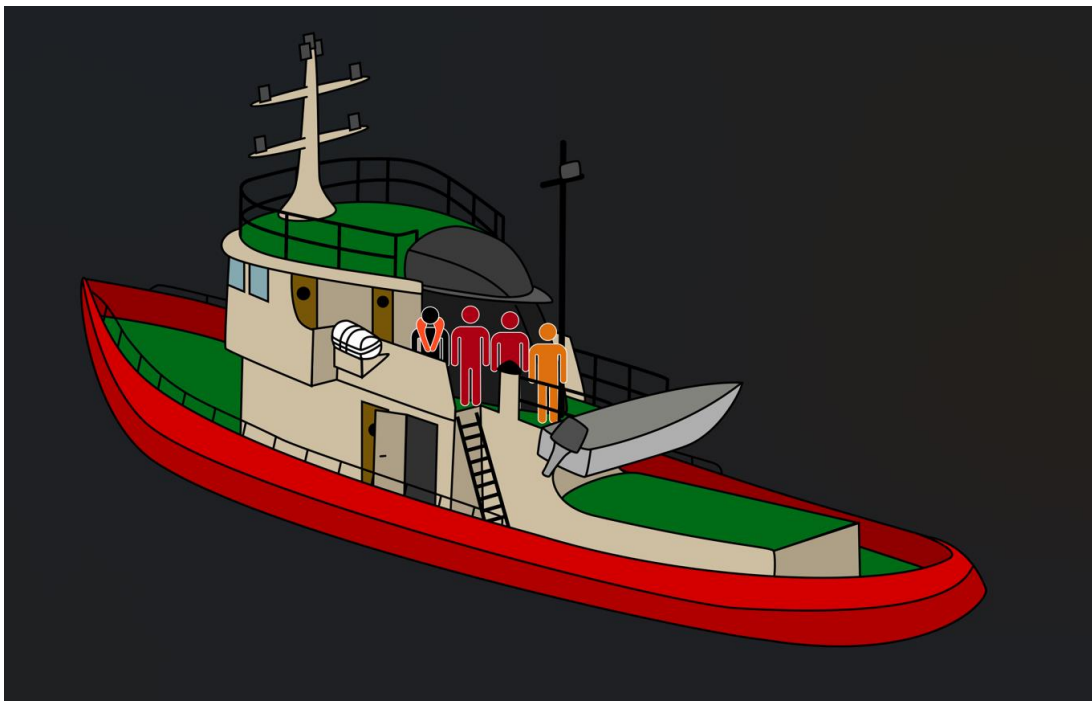
Figur 7. Bilden visar ungefär hur besättningen stod placerade. Däcksmän 2, röd räddningsväst längst förut, och därefter i röda överlevnadsdräkter styrman, däcksmän 1 och befälhavaren längst akterut i orange överlevnadsdräkt. Babords livflotte låg i sin vagg. Notera babords maskinrumsdörr som enligt uppgift stod öppen.

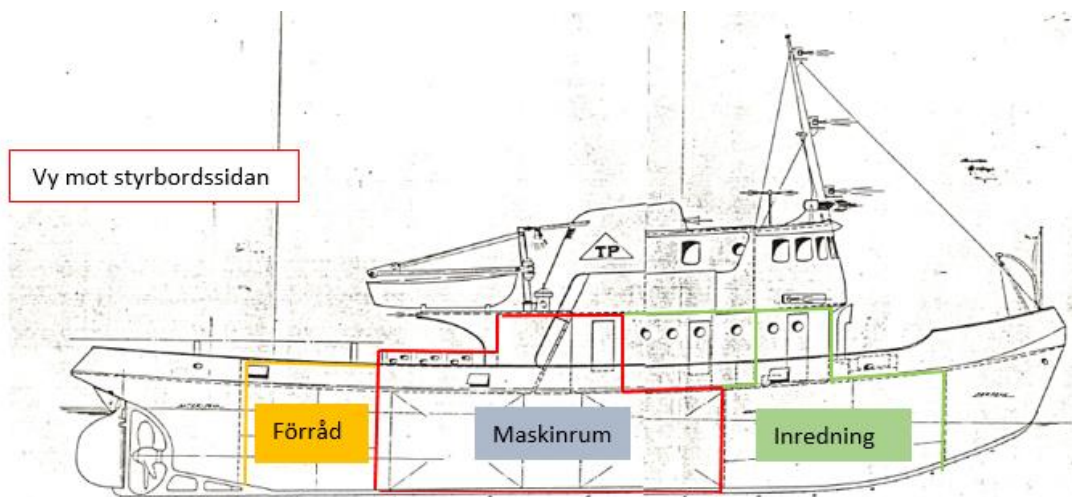
Figur 10. Bilden är från ett äldre stabilitetsdokument från Transportstyrelsen och visar en översikt av fartygets disposition och dess tre vattentäta sektioner; förråd, maskinrum och inredning. Akter om förrådet och för om inredningen låg två barlasttankar. Bild: Transportstyrelsen. Markeringar införda av SHK.

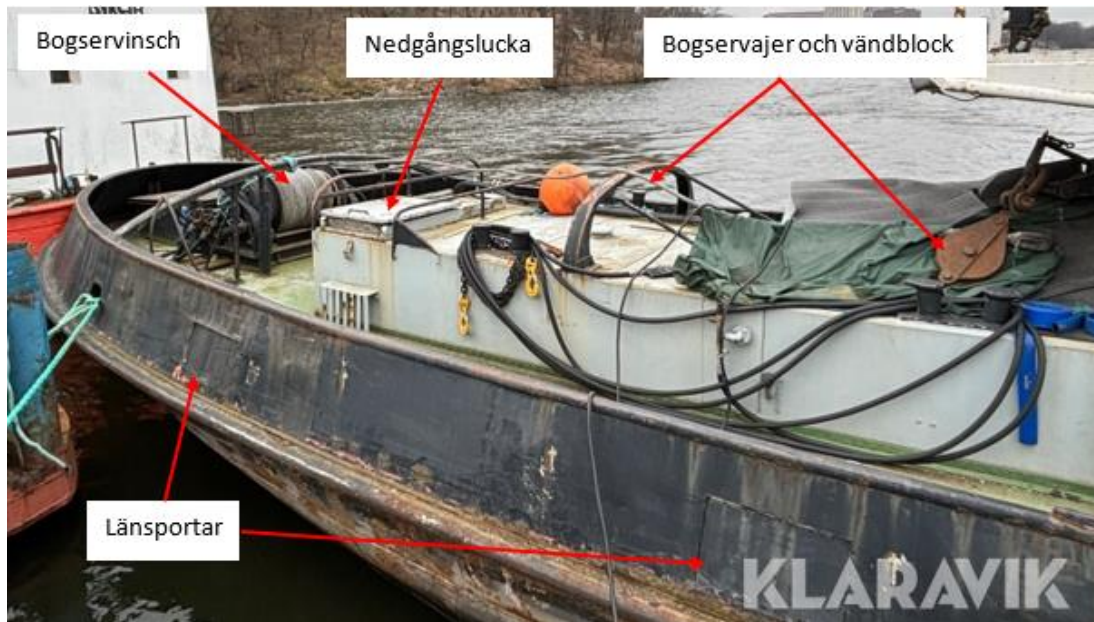
Åtkomst till sektionerna skedde via öppningar på huvuddäck. Förrådsutrymmet i aktern, nåddes genom en nedgångslucka placerad på cirka en meter hög förhöjning av akterdäcket. Luckan var utformad som en skjutlucka och öppnades i tvärskeppsled åt babord. Eftersom luckan var placerad på förhöjningen och bogservajern löpte över denna, var det bara möjligt att gå ner i förrådet när fartyget inte bogserade eller låg stilla, se figur 11.

Figur 11. Akterdäcket på fartyget där bland annat nedgångsluckan och bogservajern visas. Bild: Klaravik. Markeringar införda av SHK.

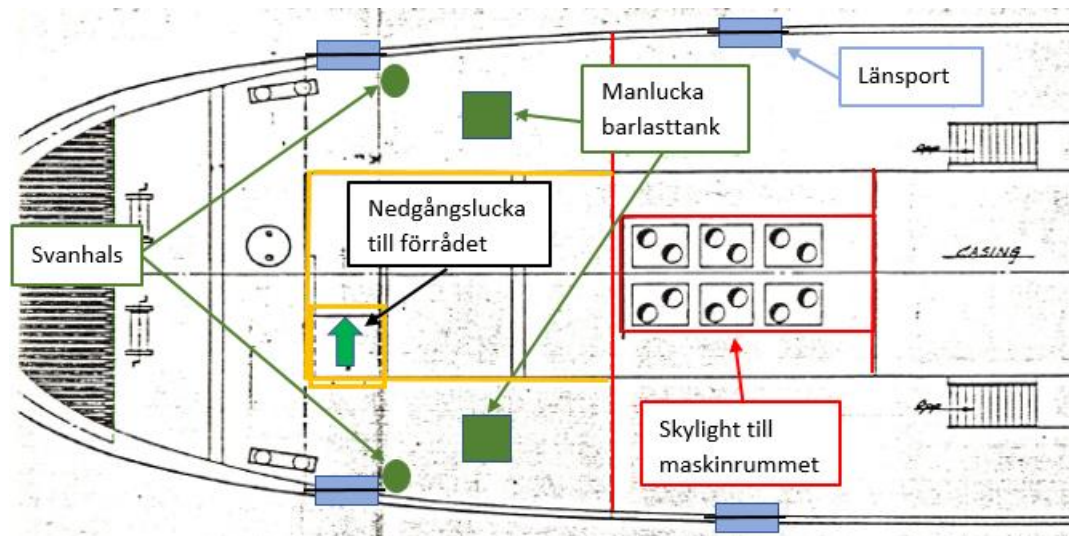
Figur 12 visar akterdäcket på fartyget och placering av länsportar, svanhalsar och manluckor till styrbords och babords barlasttank samt nedgångslucka till förrådet och skylight till maskinrummet.
