Brand i maskinrummet på fiskebåten VALARÖ

Statens haverikommission har utrett en mycket allvarlig
sjöolycka utanför Strömstad, Västra Götalands län, den
18 april 2025.

Slutrapport SHK 2026:05

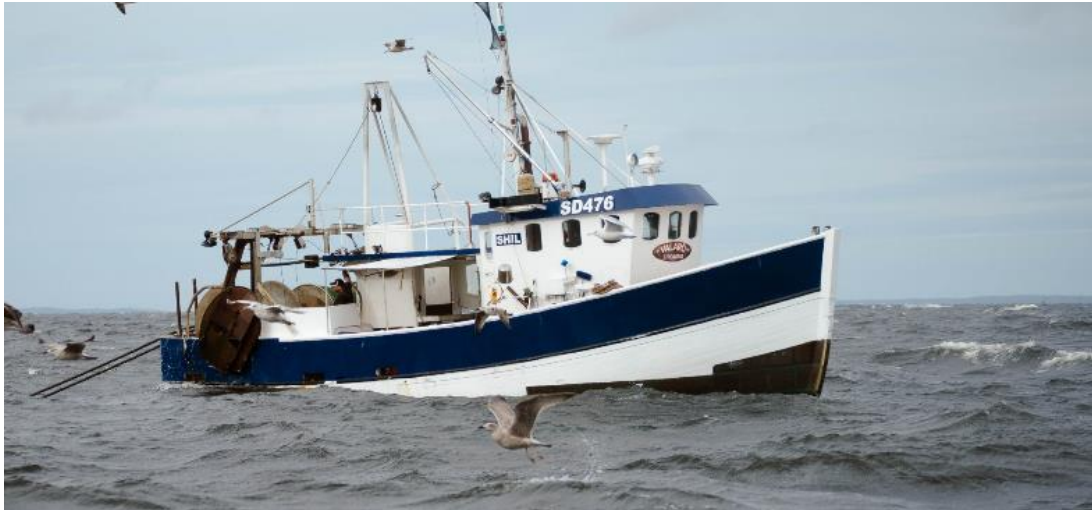
Figur 1. VALARÖ tills sjöss vid ett tidigare tillfälle. Bild: Rederiet.

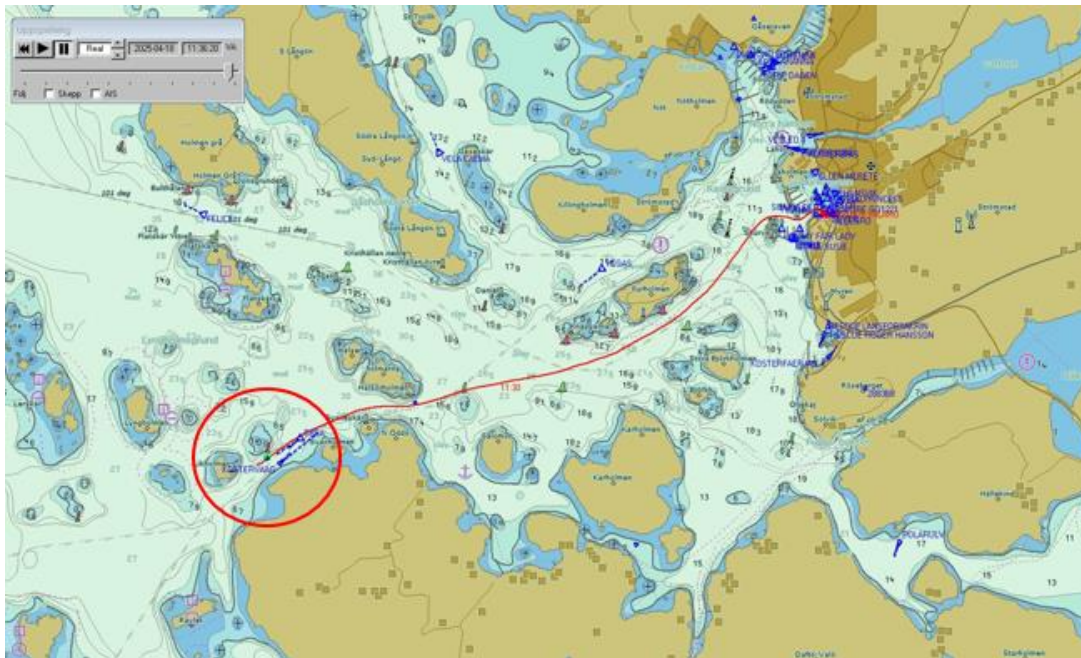
Efter drygt en kvart bytte befälhavaren arbetsuppgift med däcksmannen, som höll på att koka kräftor i kokkärlet på akterdäck. VALARÖ befann sig då cirka 200 meter öster om ön Likholmen, se figur 2. När befälhavaren gick ut ur styrhytten noterade han en svag röklukt från ett förrådsutrymme strax bakom styrhytten och meddelade däcksmannen detta. Däcksmannen öppnade luckan till maskinrummet i styrhytten för att kontrollera om röklukten kom därifrån, varpå det genast vällde upp gråsvart rök. Passageraren, som hade flyttat sig mot utgången innan luckan öppnades, kom snabbt ut ur styrhytten. Däcksmannen försökte lägga tillbaka luckan till maskinrummet och tog sig sedan ut och stängde därefter dörren till styrhytten.

Figur 2. Den röda ringen visar den sista AIS-positionen från VALARÖ, klockan var då 11.36.

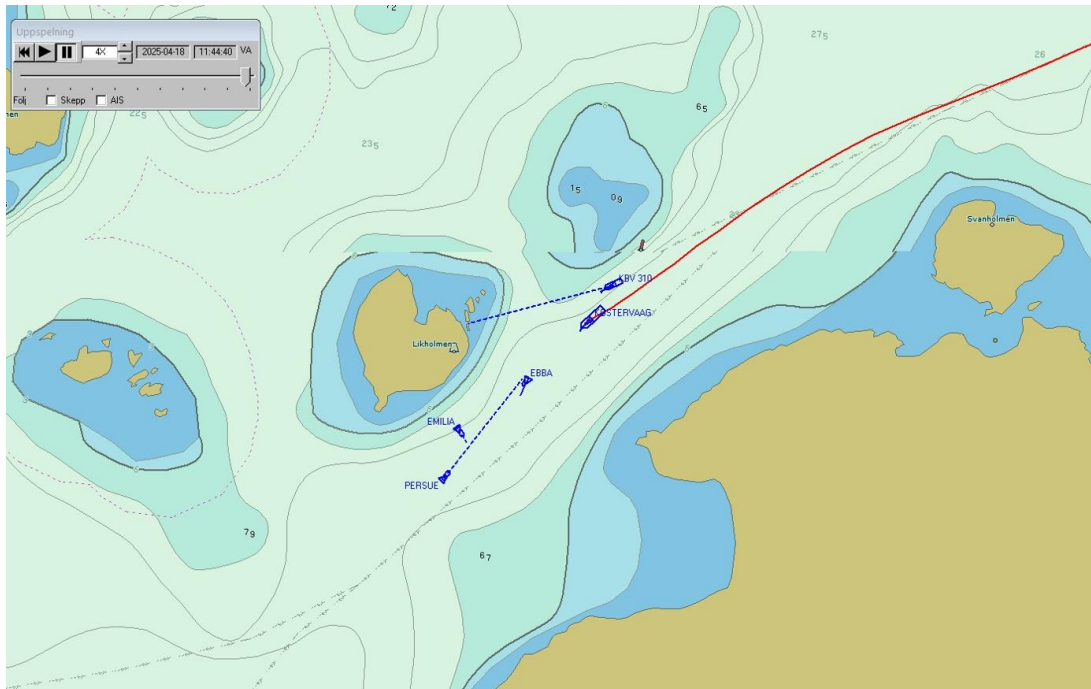
Branden upptäcktes när fartyget var på väg ut från Strömstad, via den södra farleden, några hundra meter öster om ön Likholmen, se figur 10.

Figur 10. Klockan 11.44, mindre än 10 minuter efter att VALARÖ slutat sända sin AIS-signal, befann sig flera fartyg i området. Ytterligare fartyg utan AIS befann sig också i området.
