SHK:s observationer ombord på det kinesiska lastfartyget YI PENG 3

1. Faktaredovisning

1.1 Bakgrund

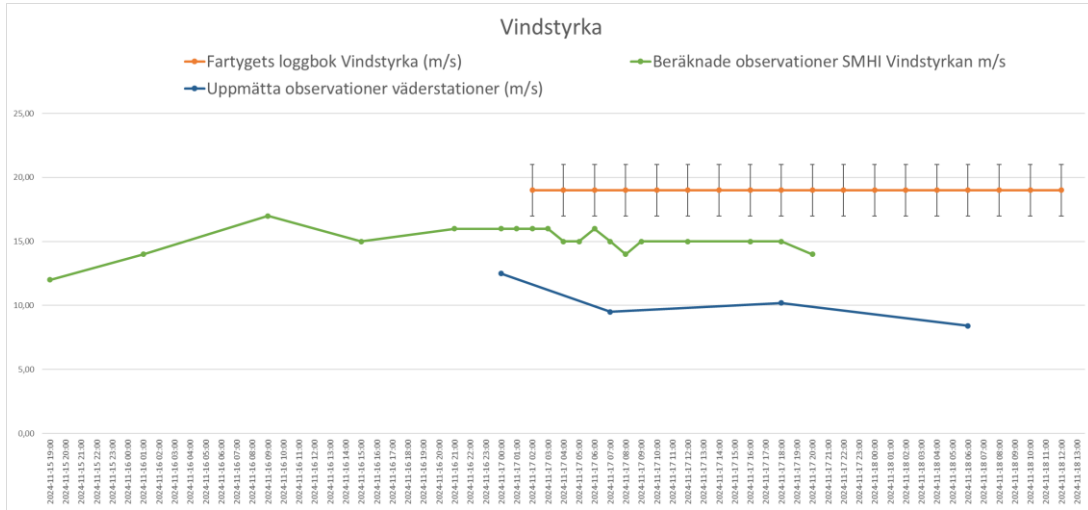
I fartygets loggbok har vädret registrerats varannan timme. Det loggade vädret har generellt sett legat på högre styrkor än det som SMHI tagit fram. Det ska dock poängteras att i fartygets loggbok registrerades vädret med intervallvärden istället för exakta värden.

Figur 1. Diagram med jämförelser mellan fartygets observerade vindstyrka och observationer från SMHI.

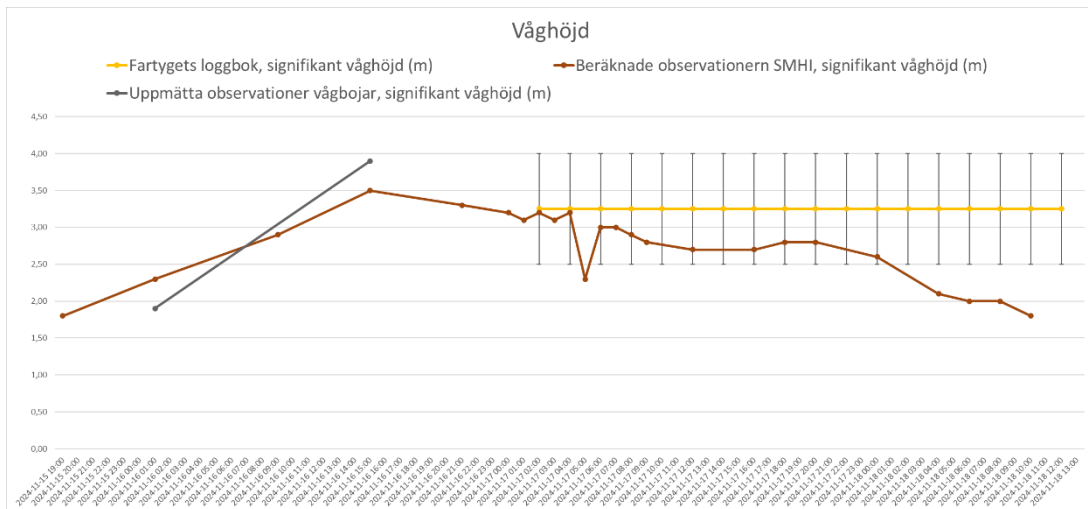
På morgonen den 18 november avtog vinden sakta och sjönk ner till under 10 m/s samtidigt som vinden vred över till västlig. Den signifikanta våghöjden sjönk till under 2 meter vid lunchtid. Enligt fartygets loggbok lättade vinden till västsydväst 13-17 m/s med oförändrad eller något avtagande sjögång.

Figur 2. Diagram med jämförelser mellan fartygets observerade signifikanta våghöjder och observationer från SMHI.
