**Statens haverikommission**  
Swedish Accident Investigation Board

## ***Rapport RL 2008:10***

### **Olycka med flygplanet SE-LYM söder om Siljansnäs, W län, den 12 augusti 2007**

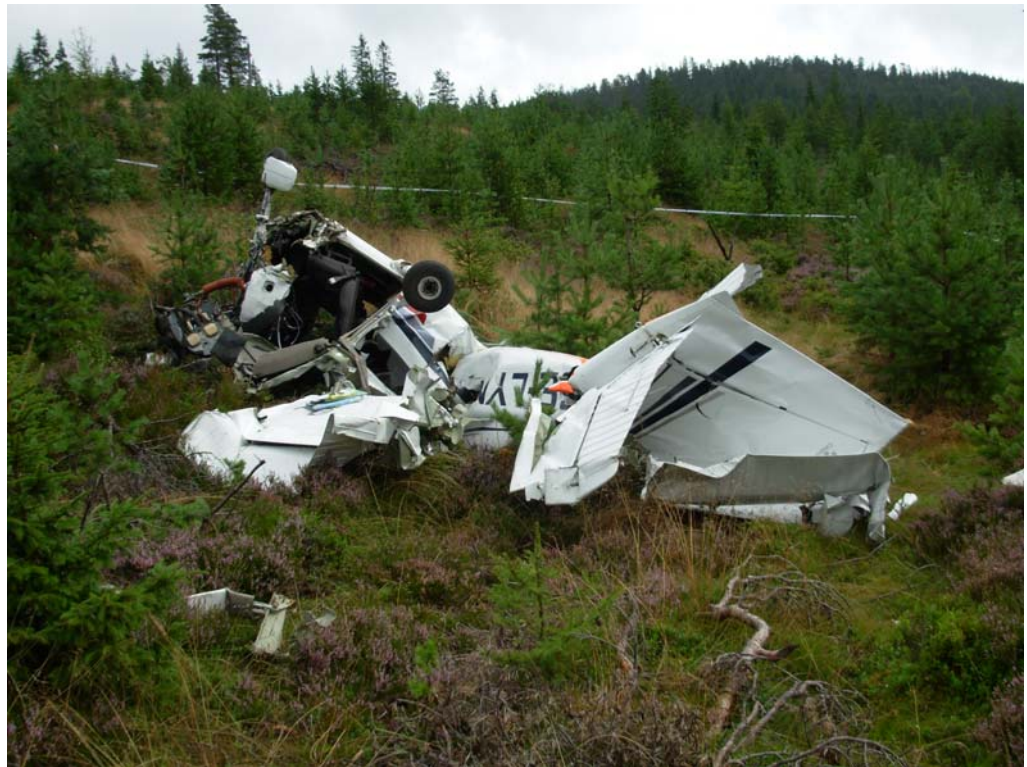
Befälhavaren startade på bana 32 på Siljansnäs flygplats, som har en elevation<sup>2</sup> av 611 fot, och steg till 1700 fot MSL<sup>3</sup>, han bedömde molnbasen till 2000 fot MSL och sikten till 6000 m. Han svängde därefter vänster till 190 graders kurs och närmade sig en höjd som är ungefär 1600 fot hög. Vädret försämrades och han tänkte vända tillbaka när flygplanet i marschfart kolliderade med träden på höjden. Flygplanet tumlade nedför en skogsklädd sluttning där det kraftigt demolerat hamnade på rygg. Befälhavaren samt ett vittne till olyckan larmade SOS. De ombordvarande kunde själva lämna vraket.
