## Rapport S 1994:2 A

**Sjöolycka med MV Baltic Link den 1 oktober 1993  
på Östersjön, norr om Gotland**

**S-08/93**

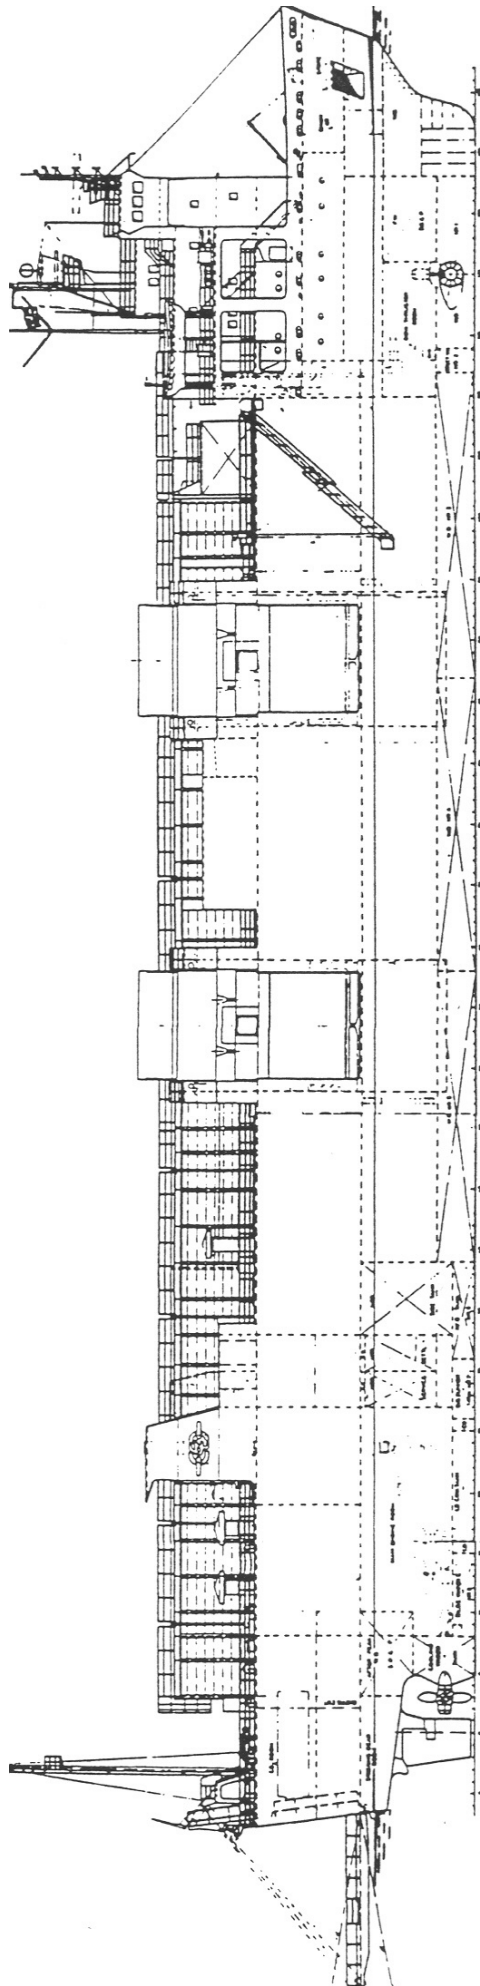
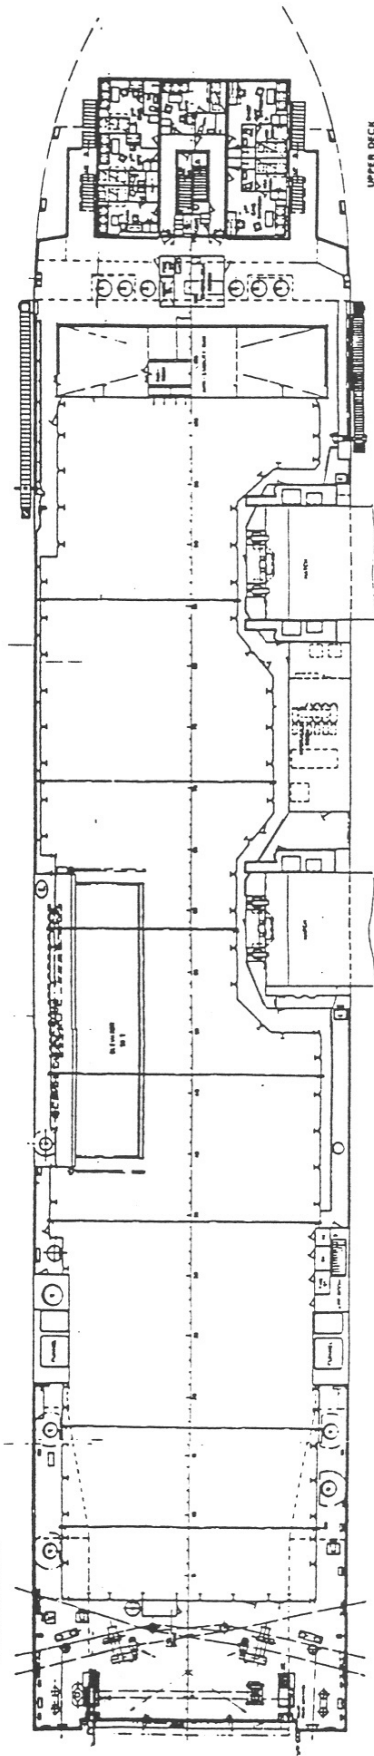
Bilaga 1

MV BALTIC LINK, GENERALARRANGEMANG  
 (utdrag och förminsning från  
 ritning nr 506 673-1000-100.20,  
 Schiffko GmbH, Hamburg)

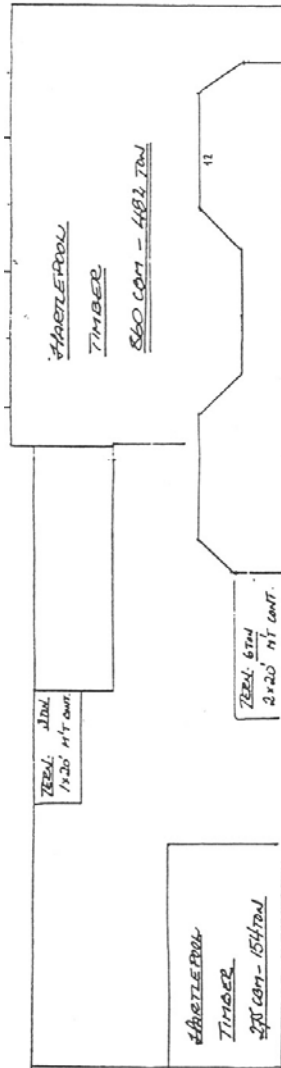
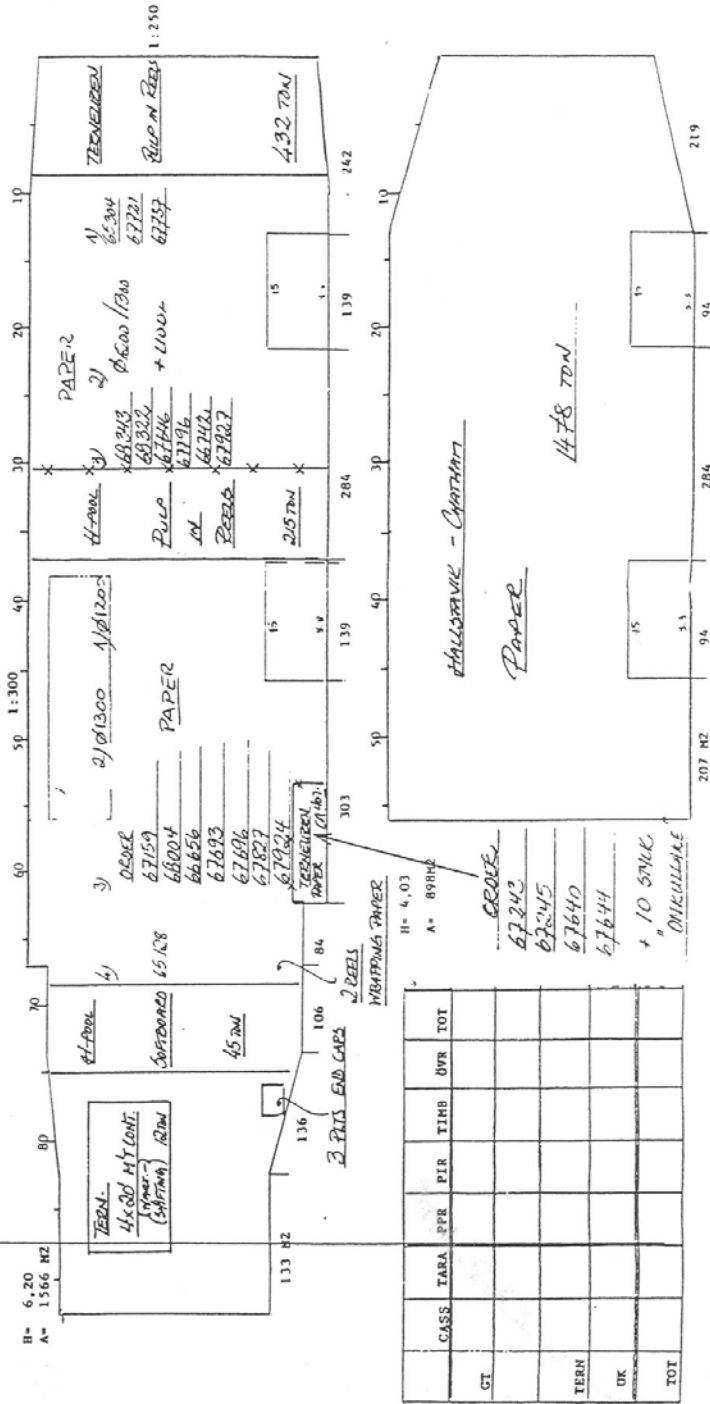
Bilaga 2

Mv. Baltic Link  
 Voyage 20080  
 Loading SAVLE  
 HOLLANDIAVE  
 Date: 27/09/93  
 30.9.93  
 Discharging  
 SAVLE  
 HOLLANDIAVE  
 Date: 4.10  
 6.10  
 7.10  
 Total cargo: 5533 TON
