Rapport RL 2000:12

**Olycka med helikopter SE-JES
den 3 april 1999
vid sjön Kamasjaure,
ca 25 km NO om Torneträsk, BD län**

L-25/99

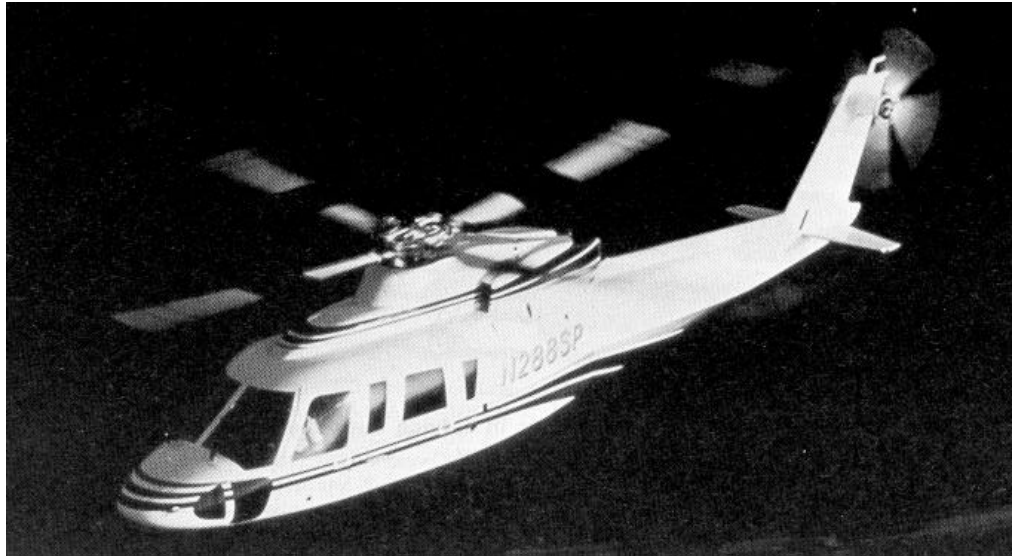
1.6.2 *Helikoptertypen*

Helikoptertypen är försedd med infällbart landställ och används för såväl persontransporter som specialuppdrag av olika slag. I standardutförande har den plats för två förare och 12 passagerare. Den aktuella helikopterindividen var utrustad för instrumentflygning inklusive autopilot av typ SAS II. Den var vidare ombyggd och specialutrustad för att kunna användas för ambulansuppdrag. Förutom avancerad medicinsk utrustning fanns i kabinen plats för en löstagbar bår samt tre separata sittplatser.
