Rapport C 1997:50

**Olycka med helikoptern SE-HVR
den 15 april 1997
vid Siröd, Skärhamn, O län**

Statens haverikommission (SHK) har undersökt en olycka som inträffade den 15 april 1997 vid Siröd, Skärhamn, O län, med en helikopter med registreringsbeteckningen SE-HVR.

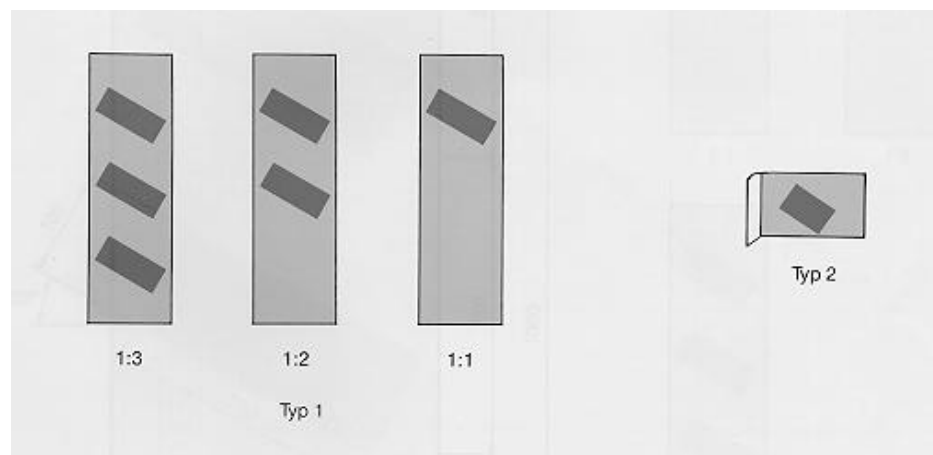
Beträffande korsande kraftledningar förekommer enligt EBR-standard två typer av varningsskyltar vilka monteras på ledningsstolparna.

Det aktuella linjenätet var varningsskyltat med skyltar ”Typ 1” enligt gällande bestämmelser.

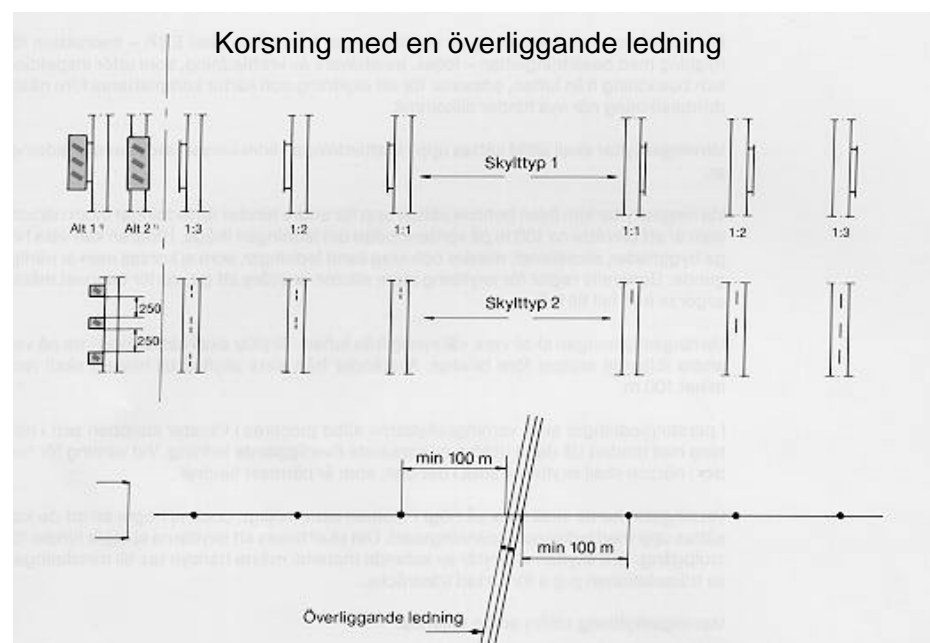
Skyltarna skall sättas upp på tre på varandra följande stolpar på den lägre liggande ledningen före korsningen. Varningsskyltarna skall vara väl synliga från luften och avståndet från sista skylten till korsningen skall vara minst 100 meter. För den högre liggande ledningen ställer standarden inga krav på varningsmarkering.
