**Statens haverikommission**  
Swedish Accident Investigation Board

## ***Rapport RS 2005:01***

### **Kollision mellan fiskefartygen GG 149 Kenya (SLGR) och VY 55 Lister (SHPB) i södra Östersjön den 28 januari 2004**

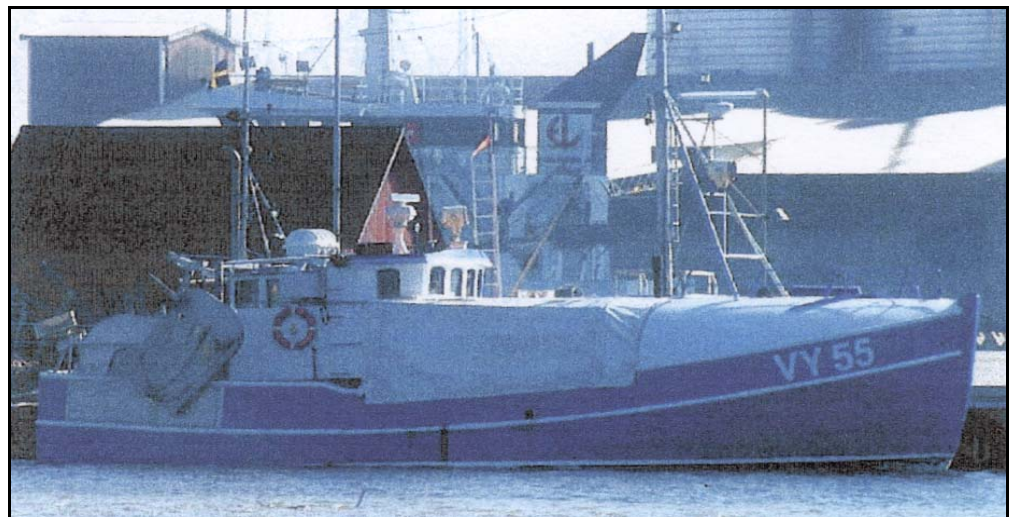
### 1.6.2 Fartygsdata Lister

<i>Nybyggnadsvarv</i>	Hugo Olssons båtbyggeri, Karlshamn
<i>Nybyggnadsår</i>	1958, plastad 1985
<i>Typ</i>	Fiskefartyg för garn, rev och trål
<i>Längd, över allt</i>	14,77 m
<i>Bredd, max</i>	4,91 m
<i>Bruttotonnage</i>	23
<i>Motortyp</i>	Caterpillar, 3196 DITA
<i>Huvudmaskin, effekt</i>	147 kW

Lister hade genomgått två större ombyggnader. Skrovet plastades hos Shipmanvarvet på Gotland år 1985. Akterskeppet förlängdes en meter med en utbyggnad i lättmetall på varv på Smögen år 2002.

Vakthavande befäl hade en sittplats mitt i styrhytten. Enligt uppgift var stolen ostadig och rörde sig med fartygets rörelse. Från denna plats hade man överblick över fartygets instrumentering samt styr- och manöverreglage.

Fartyget hade ett överbyggt förskepp, s.k. valback. Däcksytan mellan valbackens akterkant och styrhyttens förkant var täckt med en ljus presenning. Presenningen täckte arbetsdäcket helt uppåt och åt styrbord, men var öppen ut åt babord. Arbetsdäcket under presenningen var väl upplyst av lysrör.

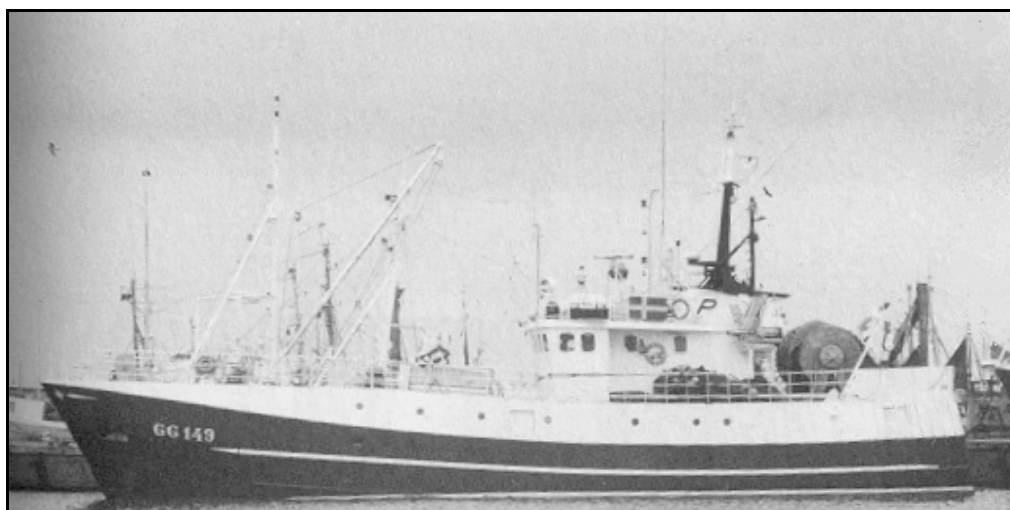
### 1.6.5 Fartygsdata Kenya

<i>Nybyggnadsvarv</i>	Tomrefjord, Norge
<i>Nybyggnadsår</i>	1975, ombyggd 1989
<i>Typ</i>	Häcktrålare
<i>Längd, över allt</i>	30,76 m
<i>Bredd, max</i>	7,13 m
<i>Djupgående, max</i>	4,60 m
<i>Bruttotonnage</i>	257
<i>Motortyp</i>	Caterpillar D 399
<i>Huvudmaskin, effekt</i>	735 kW

Kenya köptes in till Sverige av den nuvarande ägaren år 1985. Fartyget genomgick en ombyggnad år 1989.
