STATENS HAVERIKOMMISSION (SHK)
BOARD OF ACCIDENT INVESTIGATION

Rapport C 1990:16
Luftfartshändelse 1989-05-15
Norrköping/Kungängens flygplats, E lä
Ärende SE-TZT 29/89

Rapport C 1990:16

Statens haverikommission (SHK) har undersökt en luftfartshändelse som inträffade den 15 maj 1989 på Norrköping/Kungsängens flygplats, E län, med luftfartyget SE-TZT.

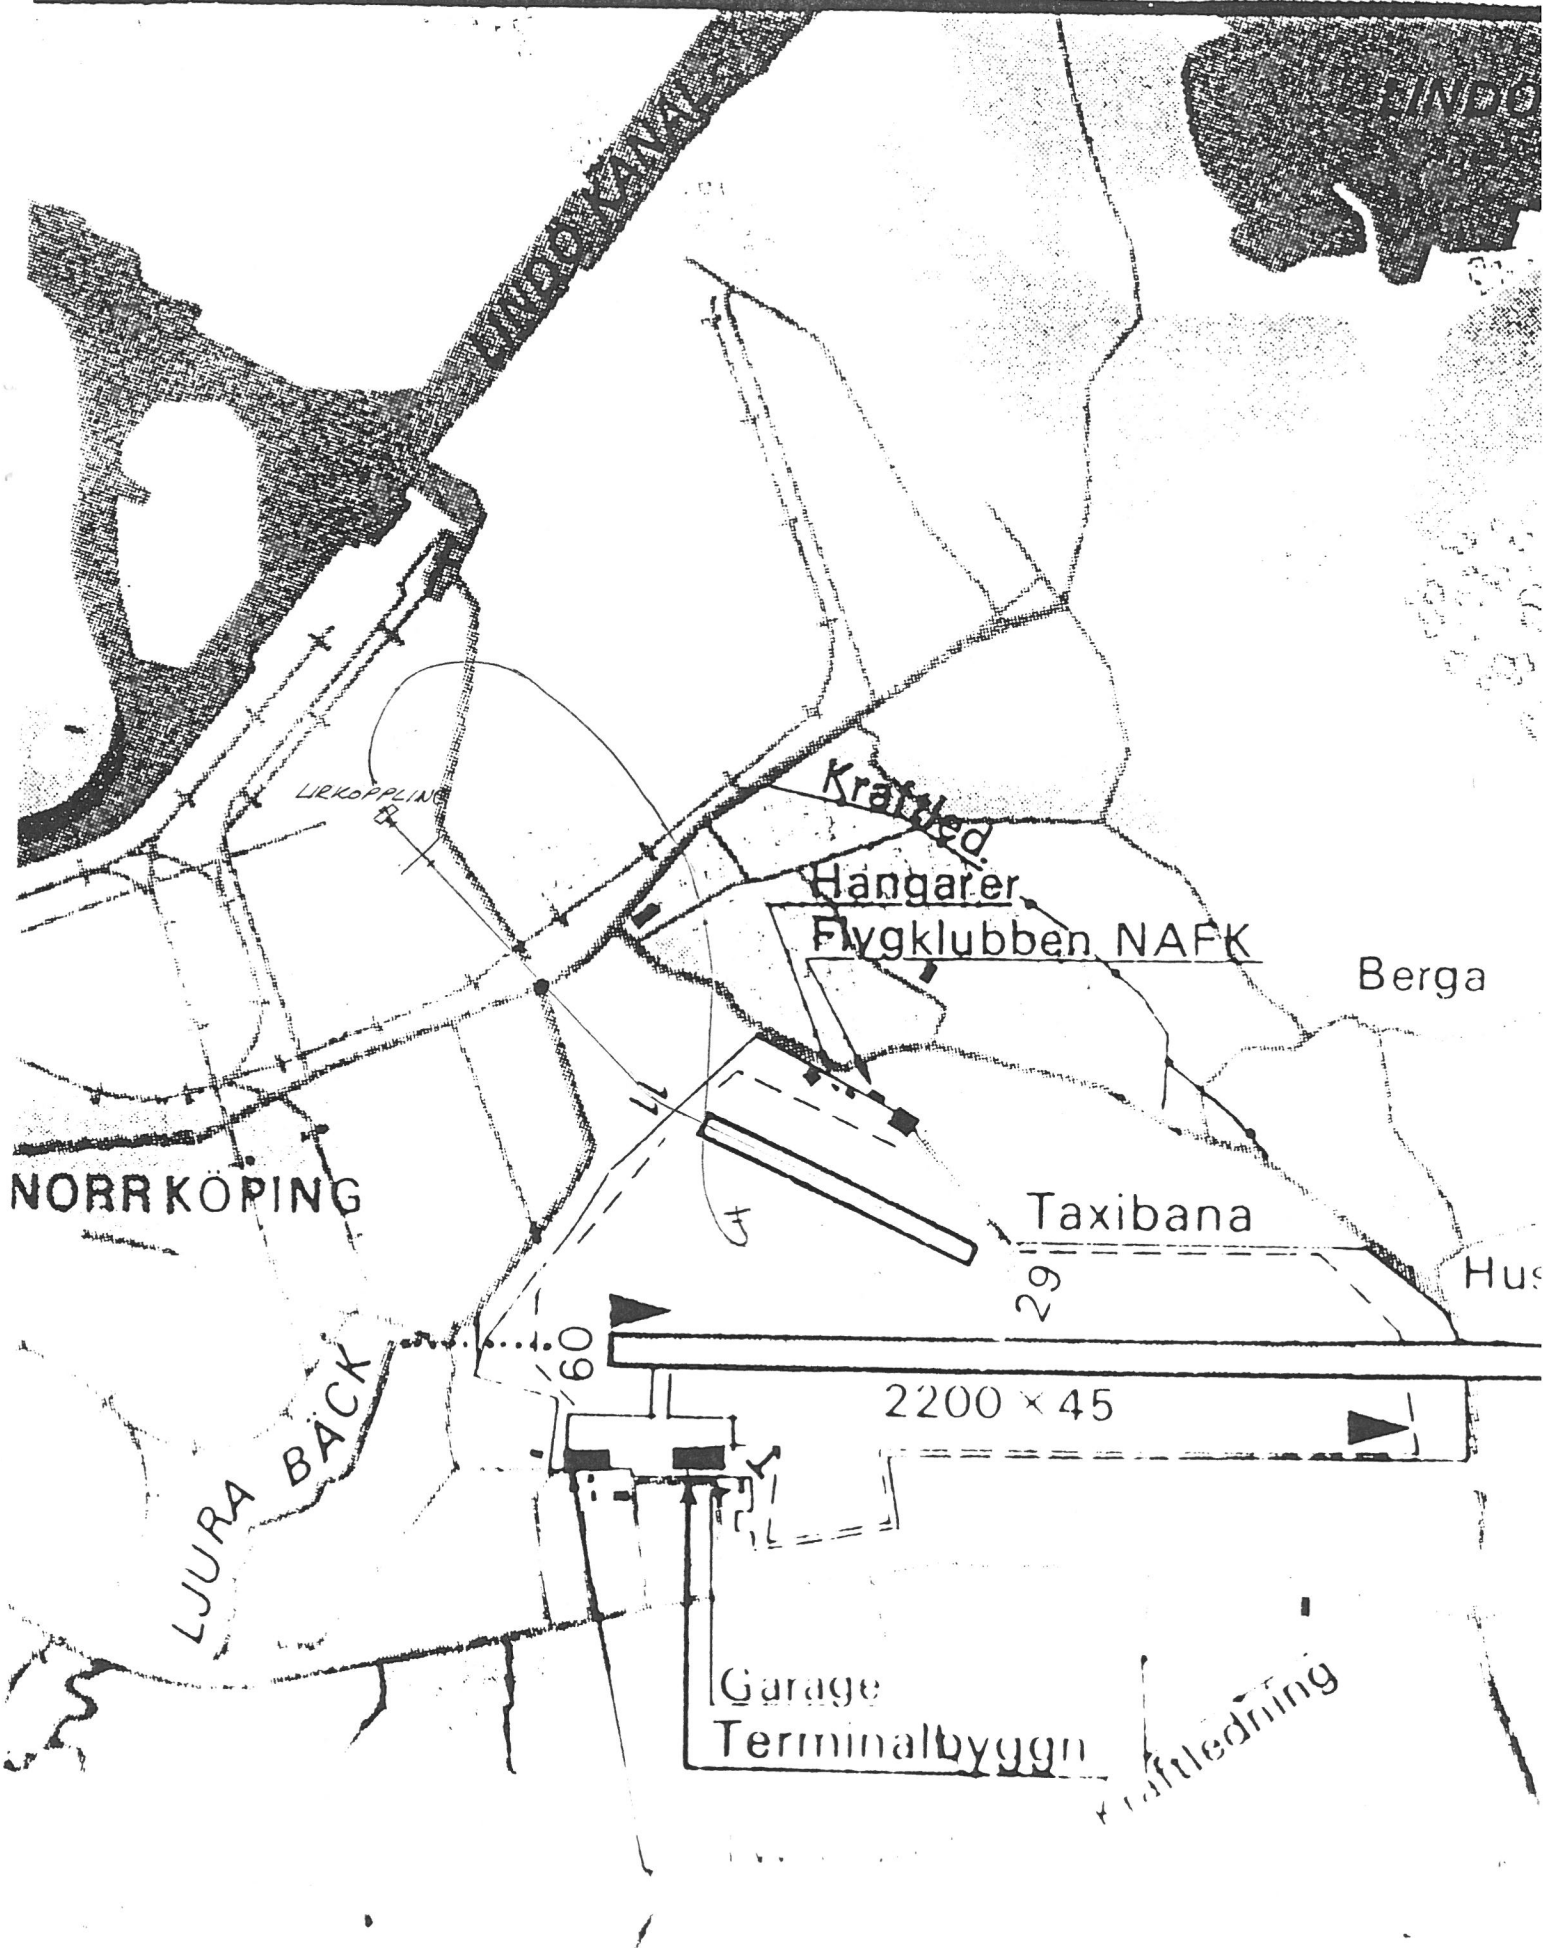
- 1 Utdrag ur cert reg beträffande föraren (endast till luftfartsverket)
- 2 Skiss över haveriplatsen
