STATENS HAVERIKOMMISSION (SHK)
BOARD OF ACCIDENT INVESTIGATION

Rapport C 1990:27
Kollisionstillbud 1989-03-14
5 km norr Ronneby, K län
Ärende OH-LMP/J 35 14/89

SAMMANFATTNING AV UTREDNINGSRAPPORT C 1990:27
Ärende OH-LMP/J 35 14/89

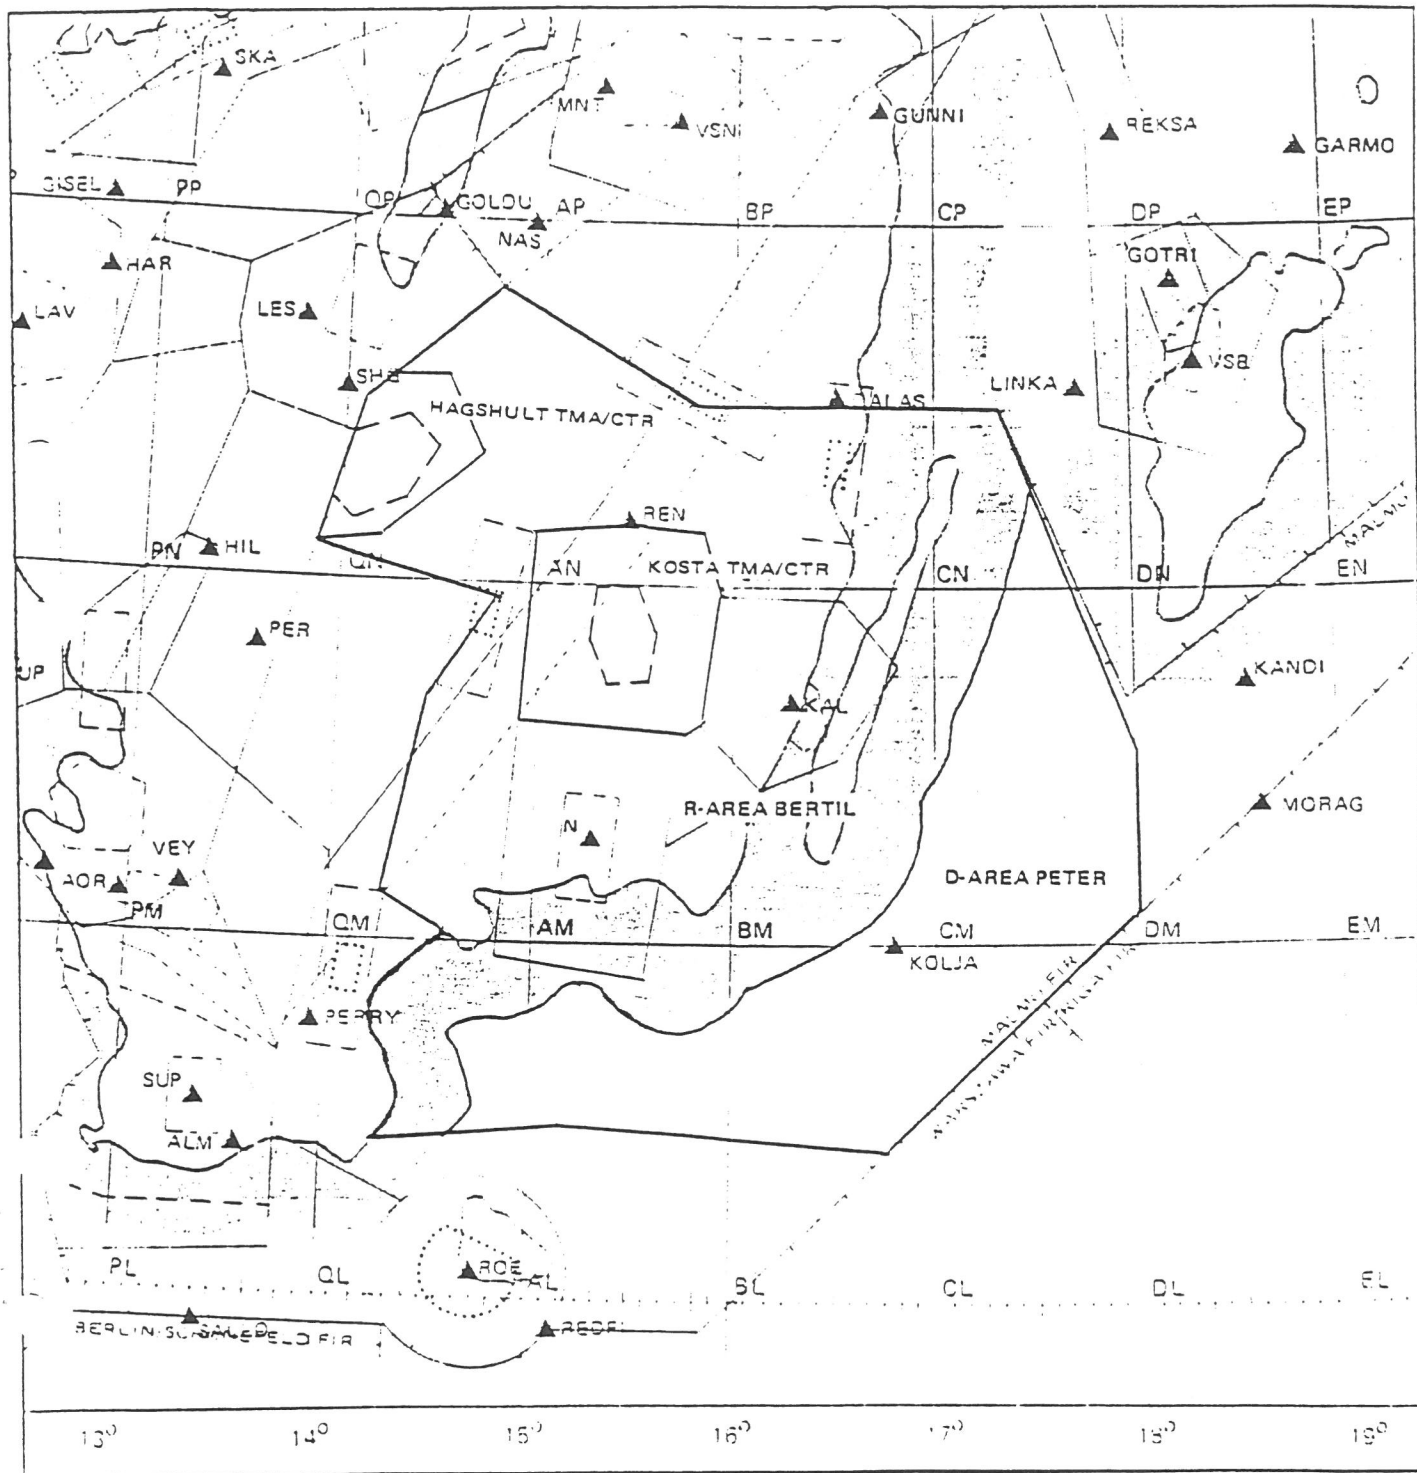
See chart overleaf

KOSTA CTR 565900N 152000E- 565000N 151800E- 564300N 152400E- 564300N 153400E- 565000N 153600E- 565900N 153100E- 565900N 152000E	<u>730 m MSL</u> GND <u>2400 ft MSL</u> GND	KOSTA TWR	KOSTA KONTROLL/ CONTROL	133,00 (C) 123,30 (F) 121,50 (H)
