Statusrapport SRS *2015:01*

**FINNTRADER - Tillbud till sjöss utanför
Travemünde den 11 mars 2014**

Diariernr S-0035/14

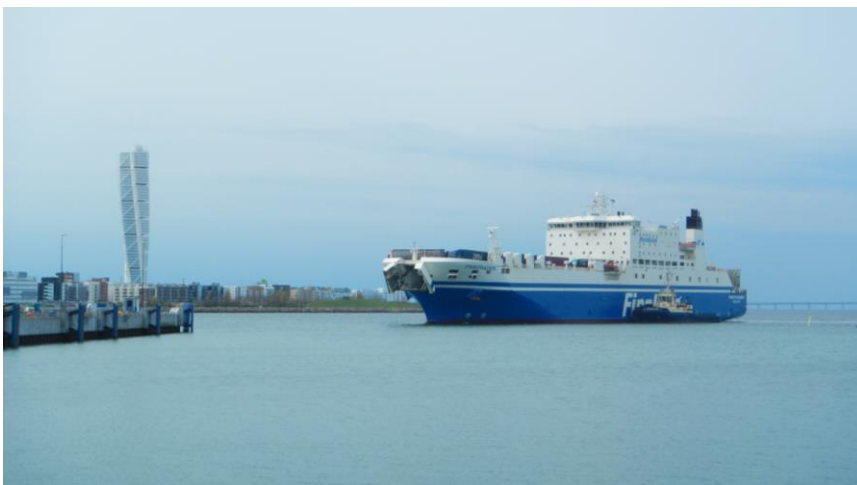
Figur 1. FINNTRADER

Flaggstat/fartygsregister	Sverige
Identitet	FINNTRADER
IMO-nummer/anropssignal	9017769 / SKIJ
Fartygsdata	
Typ av fartyg	Passagerarfartyg
Nybyggnadsvarv/år	Gdanska Stocznia Remontowa, Gdansk, Polen / 1995
Registertonnage	33 313 Brutto ¹
Längd, över allt	183 meter
Bredd	29,1 meter
Djupgående, mallat	7,01 meter
Huvudmaskin, effekt	4 st Zgoda-Sulzer 8ZAL40S, Total effekt 23 040 kW
Framdrivningsarrangemang	2 st propellrar med vridbara blad
Sidopropellrar	2 st bogpropellrar 2 st akterpropellrar
Roderarrangemang	2 st konventionella roder
Servicefart	21,3 knop vid 90 % MCR ²
Ägarförhållanden och ledning	Registrerad ägare: Rederi Aktiebolaget Nordö-Link, Sverige. Teknisk drift: Finnlines Ship Management AB, Sverige, Company IMO nummer 5022388
Klassningssällskap	DNV GL
Säkerhetsbesättning	20 personer
