Slutrapport RL 2013:10

**Tillbud den 2 februari 2012
med luftfartyget SE-DSX
efter start från Bromma
flygplats, Stockholms län.**

Diariernr L-16/12
2013-04-30

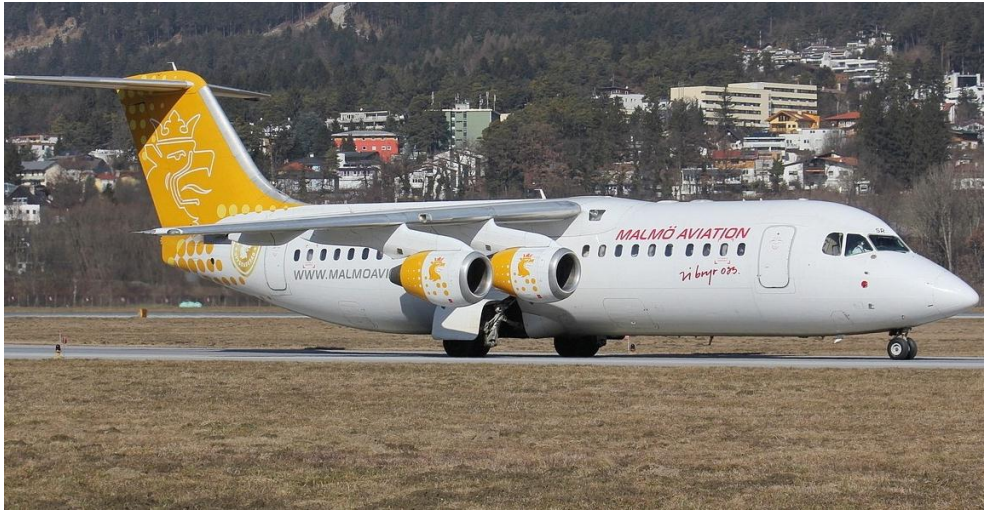
Fig. 1. RJ 100. Foto: Thomas Rosskopf.

Luffartyget är ett passagerarflygplan med fyra jetmotorer av typen Lycoming (Honeywell) LF507-F1. Vid de tekniska kontroller som utfördes av operatören efter händelsen kunde inga tekniska defekter påvisas hos luftfartyget, varför haverikommissionens utredning har begränsats avseende övrig teknisk dokumentation.
