Statens haverikommission
Swedish Accident Investigation Board

Slutrapport RL 2012:01

**Allvarligt tillbud mellan flygplanen
LN-RRN och OH-LBT i luftrummet
sydväst om Östersund, Jämtlands län,
den 2 juli 2010**

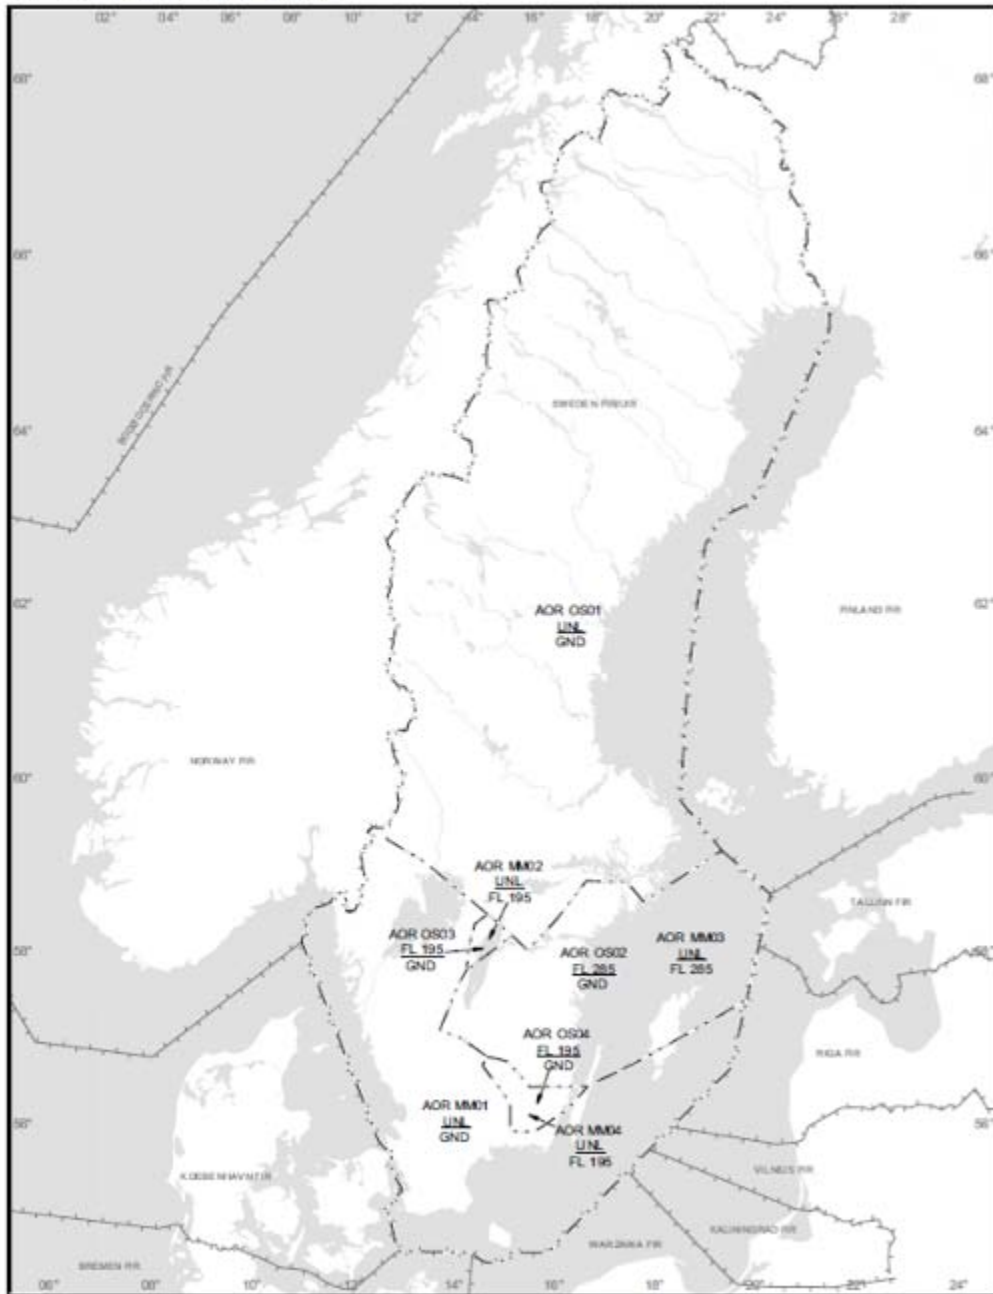
Figur 1. Ansvarsområde i svenskt luftrum.

Flygledningen vid ATCC Stockholm ansvarade för flygkontrolltjänsten inom området med hjälp av radar. Luftrummet inom Sveriges FIR är indelat i ansvarsområden, AOR, vad beträffar flygtrafikledningstjänsten. Incidentområdet ingick i två sammanslagna sektorer N/K, vilka ingick i AOR OS01 och som övervakades av den del av ATCC Stockholm som kallas ACC (se fig. 1 och 2 nedan).

2.1 ACC areas of responsibility (AOR)

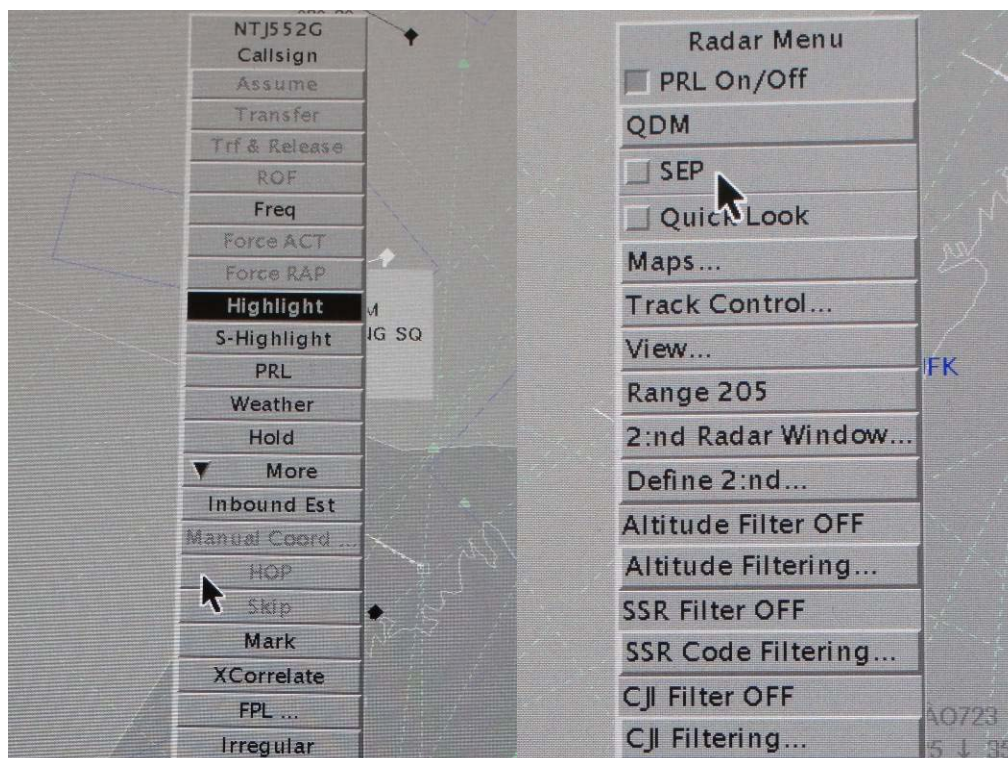
Figur 4. Funktionerna Highlight, PRL, Irregular samt SEP-tool i Callsign och Radar Menu.

E2kE innehåller även funktioner som bl.a. gör det möjligt för flygledaren att särskilt markera radaretiketter. Med hjälp av funktionen "irregular" kan en etikett markeras med ett gult A (Alert) för att påminna om att luftfartyget befinner sig på en höjd som avviker från halvcirkelregeln. Funktionen "highlight" innebär att radaretiketten markeras i egen position med gul färg. En funktion som kallas SEP-tool kan användas för att visa minsta avstånd mellan två färdlinjer med avseende på position, kurs och fart. Prediction Line (PRL) är ytterligare en funktion som kan användas för att visa luftfartygens kommande färdlinje (se fig. 4 nedan).
