STATENS HAVERIKOMMISSION (SHK)
BOARD OF ACCIDENT INVESTIGATION

Rapport om
Luftfartshändelse 1984-09-08
öster Kungsängens flygplats,
Norrköping, E län
Ärende SE-ETA/SE-GUV 44/84

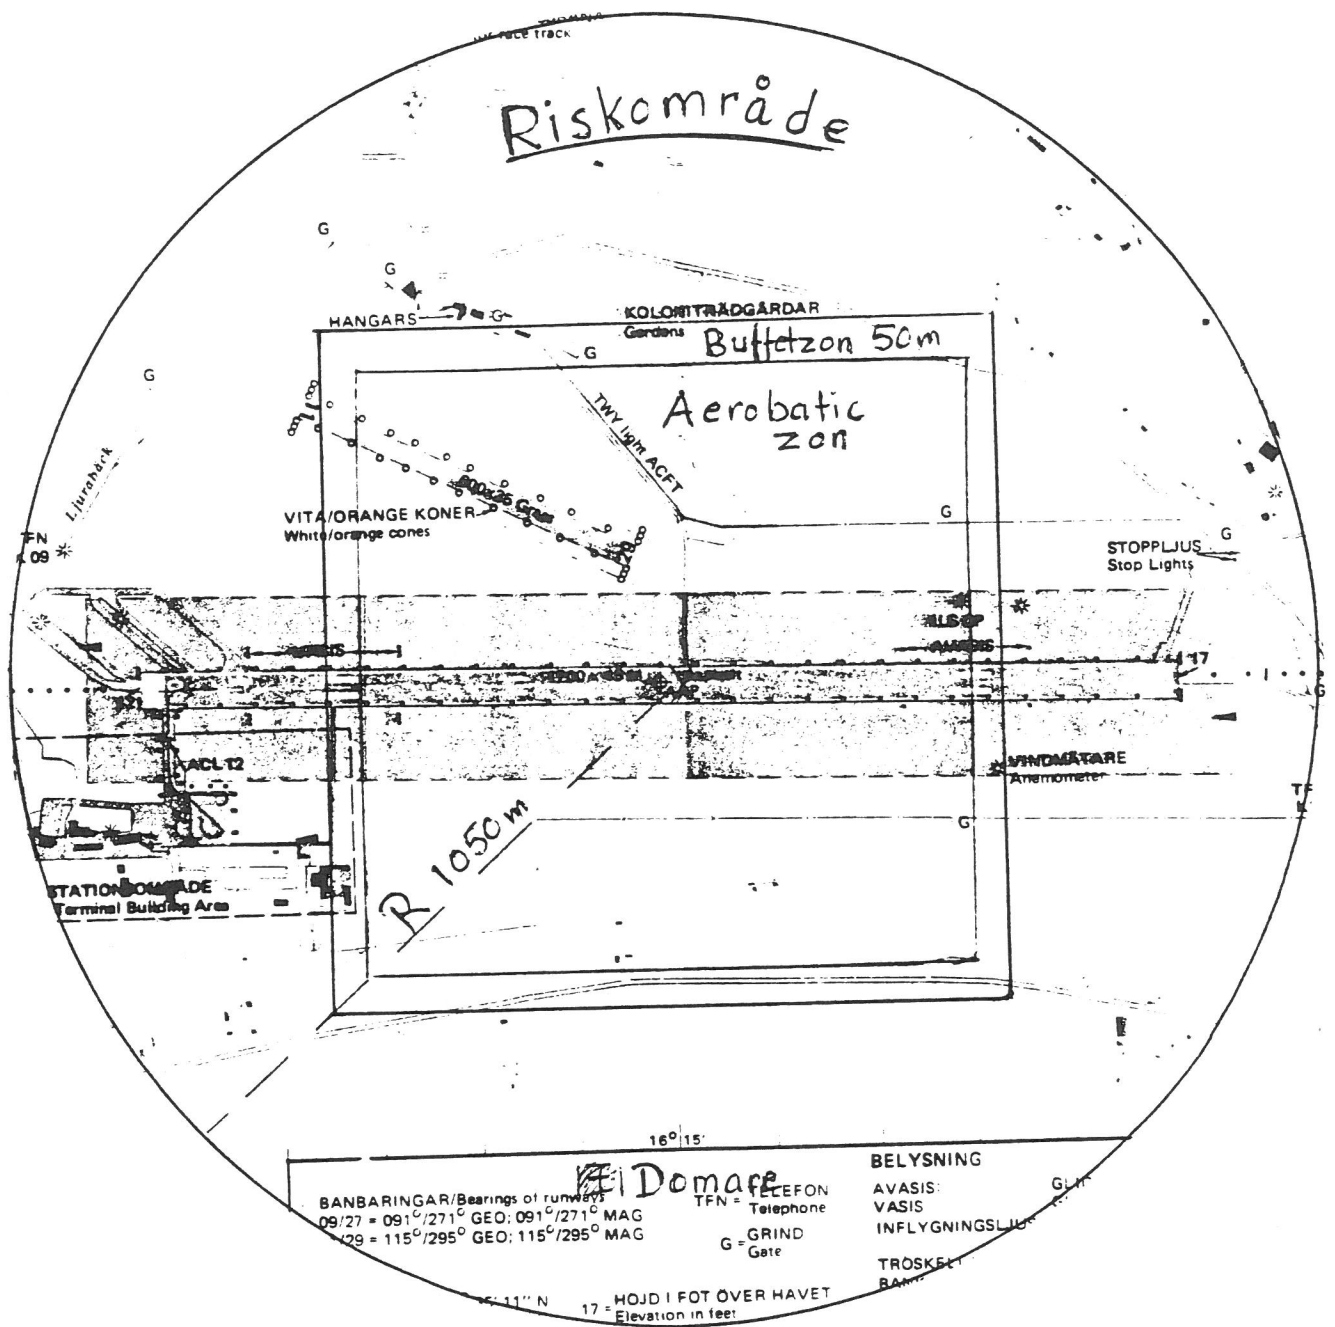
Reglering av luftrum vid tävling i avancerad flygning

1	Reglering av luftrum vid tävling i avancerad flygning
2	Cert utdrag betr föraren (SE-ETA)
3	"- "- (SE-GUV)
4	Vittnesutsagor
