STATENS HAVERIKOMMISSION (SHK)  
BOARD OF ACCIDENT INVESTIGATION

Rapport om  
haveri 1985-11-15  
Gottåsa, Grimslov, G län  
Ärende SE-GFG 55/85

## SAMMANFATTNING AV UTREDNINGSRAPPORT SE-GFG 55/85

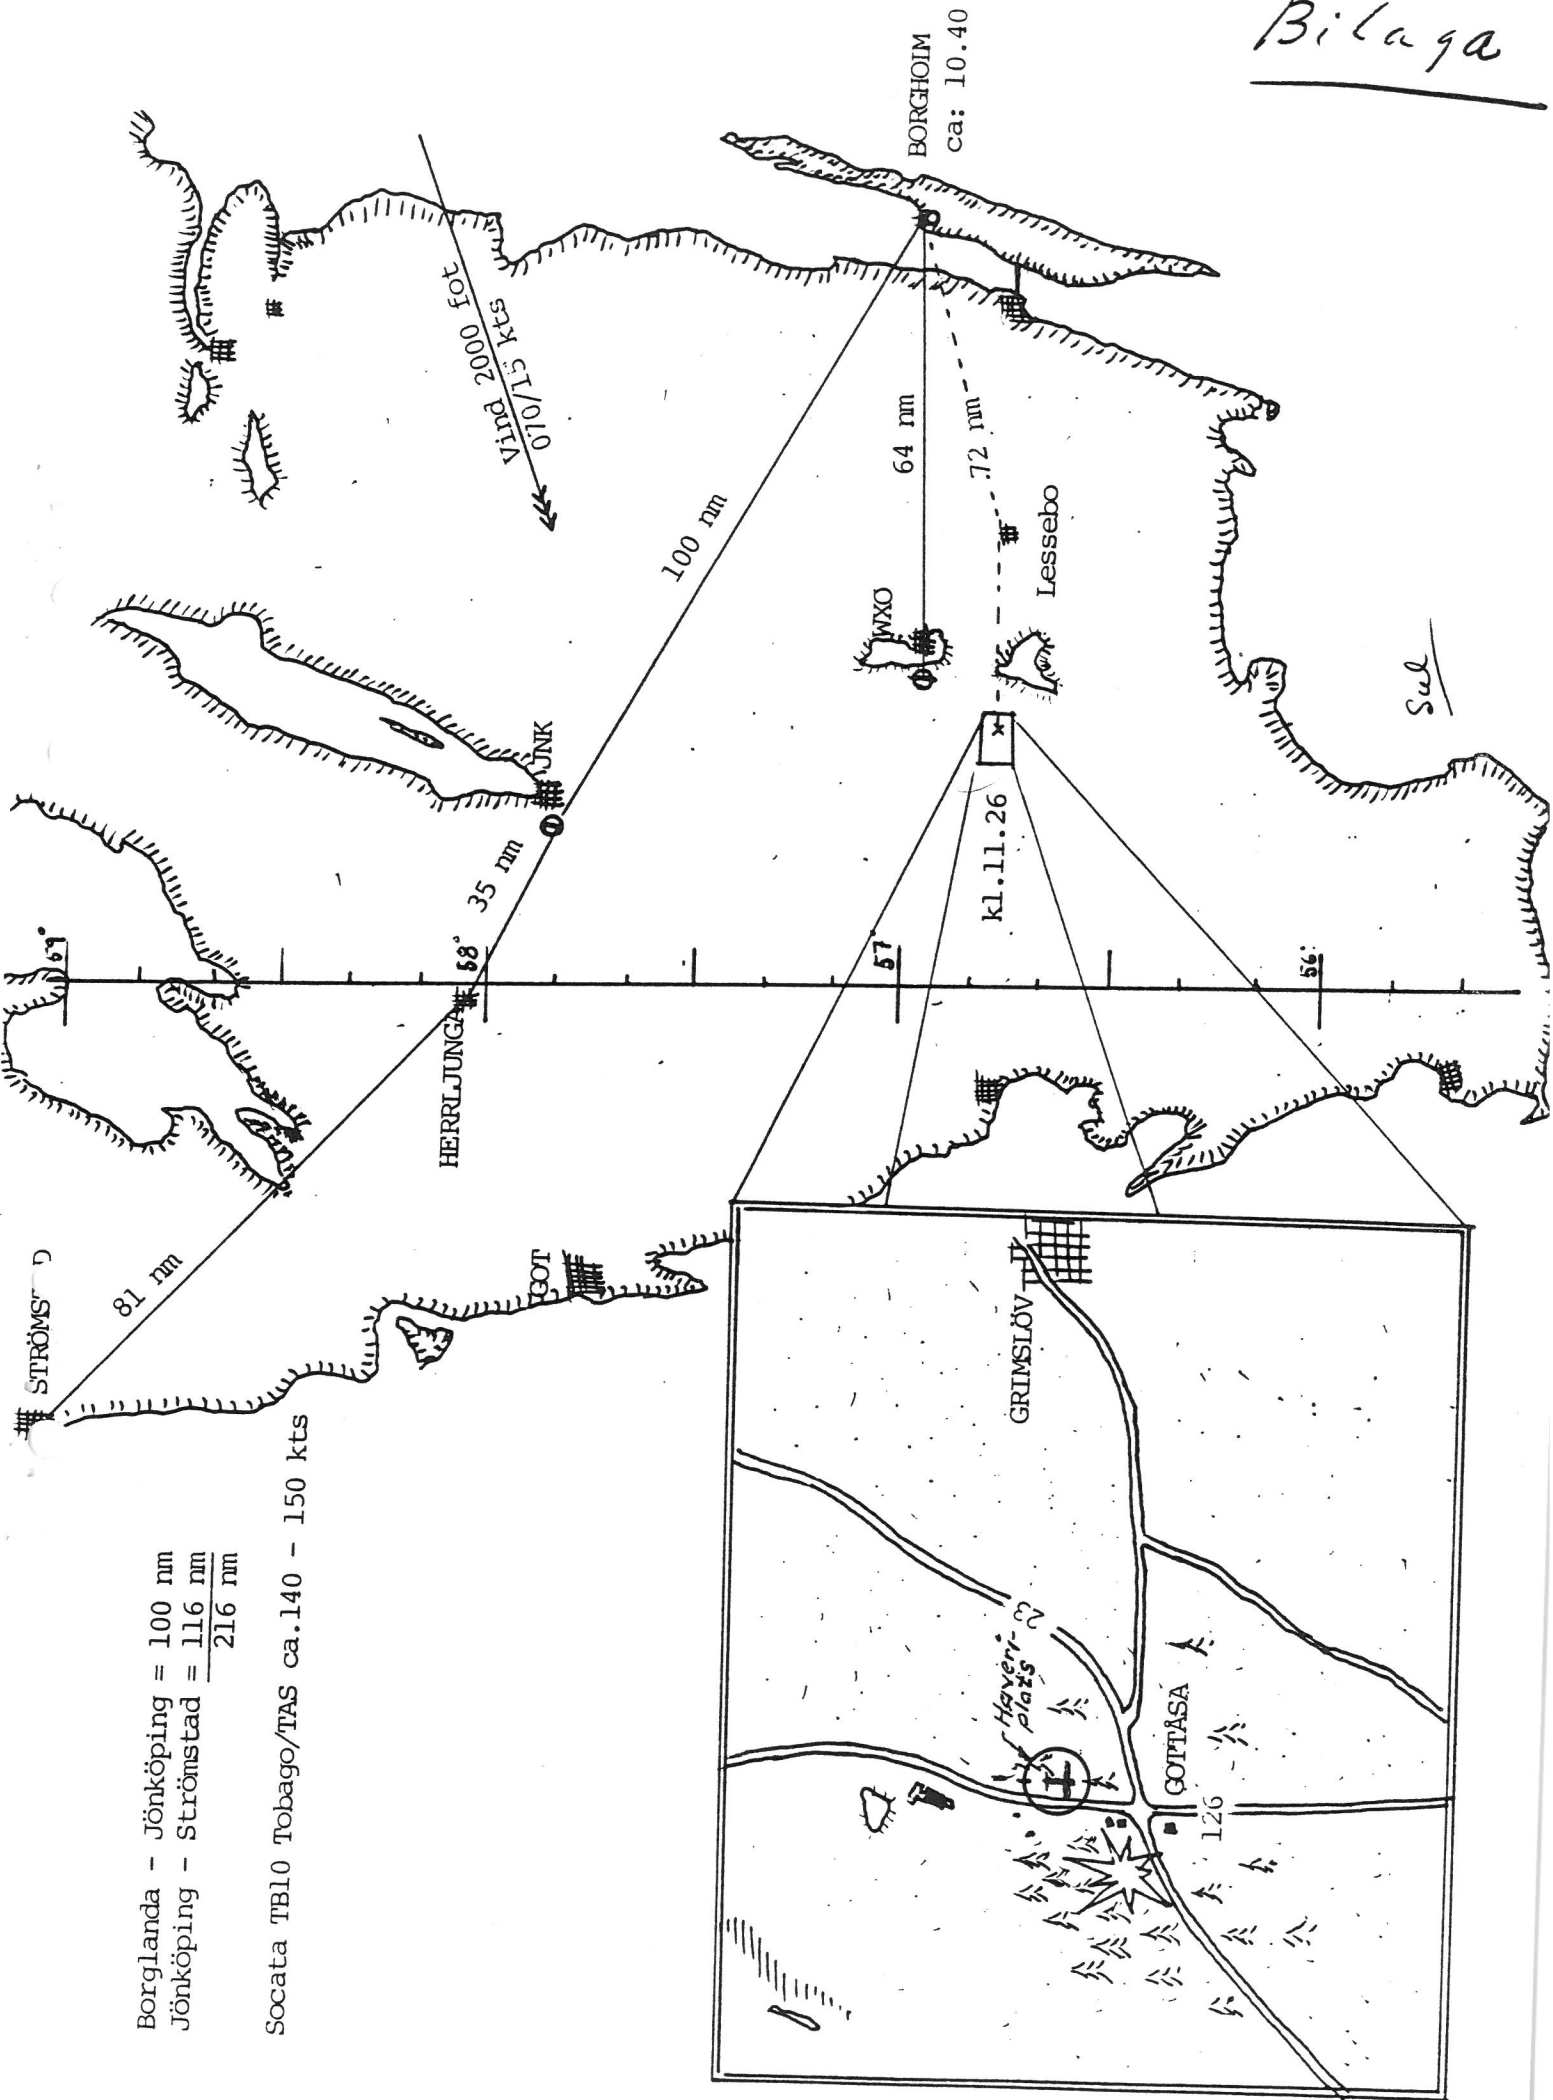
Kartskiss

Borglanda - Jönköping = 100 nm  
 Jönköping - Strömstad = 116 nm  
 -----  
 216 nm

Socata TBL0 Tobago/TAS ca.140 - 150 kts
