## Därför sjönk MV ESTONIA

### 7. Slutrapportens kapitel 7 – Orsakerna till Estoniakatastrofen

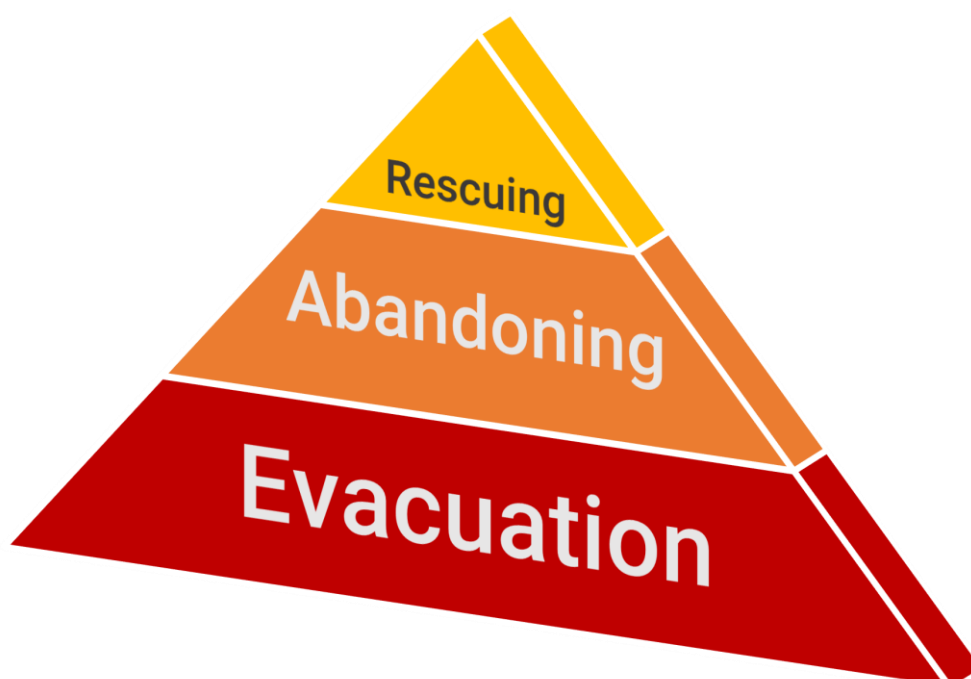
Figur 7.1: Schematisk pyramid som illustrerar omfattningen av den negativa påverkan som de huvudsakliga faserna efter olyckan hade på det slutliga antalet överlevande.

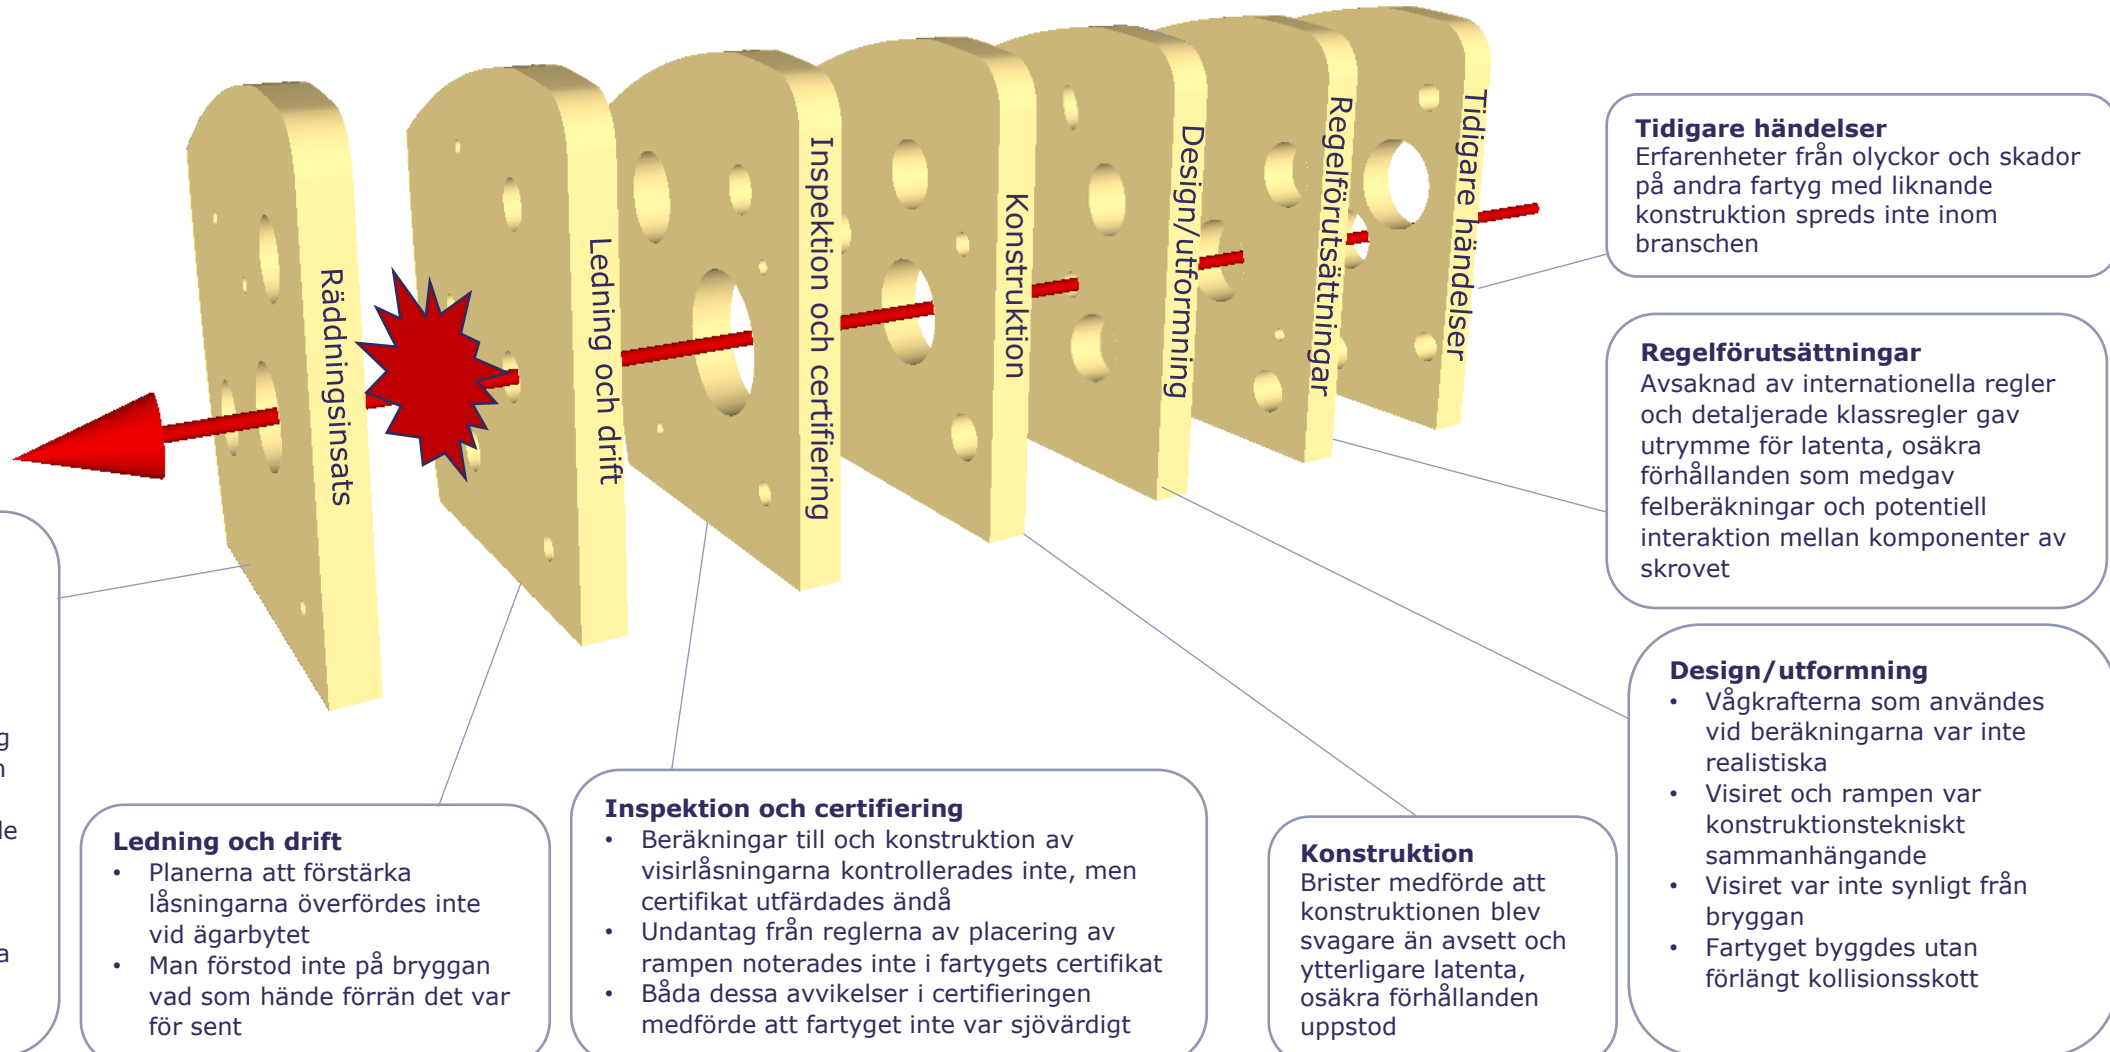
# Förenklad och visualiserad modell av orsakerna

*Detaljerad beskrivning återfinns i kapitel 7*

En förenklad och visualiserad översikt av detta kapitel finns i Bilaga A.
