# Urspårning med godståg 9914 på Malmbanan

17 december 2024

## Statusrapport

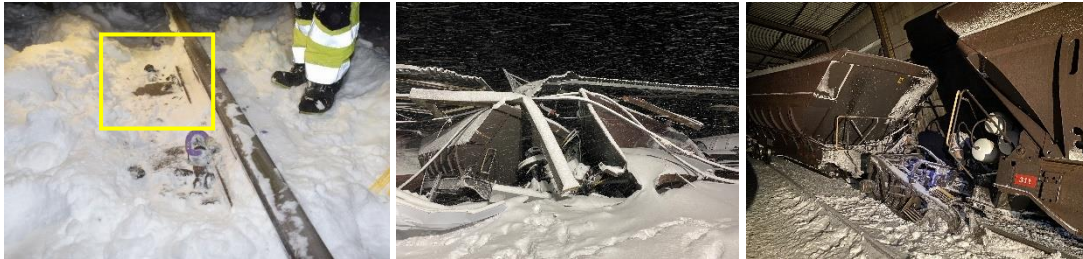
Bilderna visar den första skadan i rälets befästning på järnvägens längdmätning km 1520 samt urspårade vagnar på Vassijaure driftplats vid km 1535.

Den 17 december 2023 spårade ett lastat malmtåg från Kiruna mot Narvik ur med en hjulaxel vid Tornehamn. Först 15 km senare, när tåget passerade Vassijaure, förvärrades urspårningen och sammanlagt elva vagnar spårade ur. Urspårningen orsakade mycket stora skador på infrastrukturen. Inga personskador uppstod.

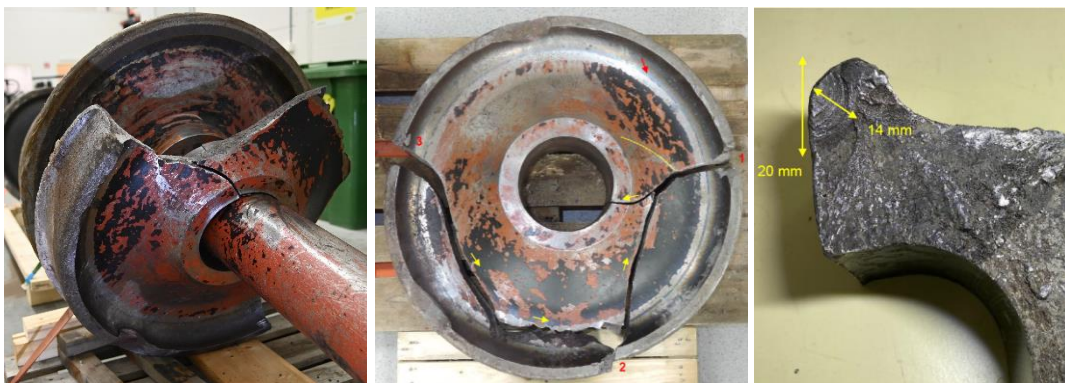
Fakta visar att hjulet brustit direkt från löpbanan in till navet. Hjulet har därefter kunnat flytta sig inåt på hjulaxeln och spåra ur. Övriga brottytor i hjulet är sekundära och har tillkommit vid den mer omfattande urspårningen inne på Vassijaure driftplats.

En sannolikt bidragande orsak till det primära brottet är en spricka på baksidan av hjulflänsen. Orsaken till sprickan och flera andra potentiellt påverkande faktorer är fortfarande under utredning.

Bilderna visar det skadade hjulet före demontering, hjulet i samband med undersökningar samt sprickan i flänsen vid den primära brottytan.

Under de urspårade vagnarna hittade utredarna en hjulaxel med ett löst, skadat hjul. Det skadade hjulet och andra relevanta delar har genomgått undersökningar och provning.
